Levantamiento fotografico de areas externas e internas del complejo

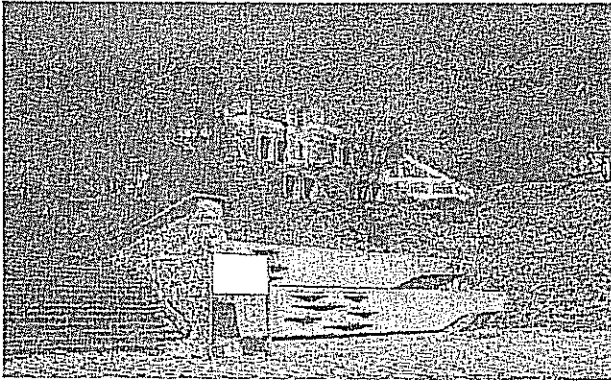
Imagen 3. Fuente e Instituto de la Marimba (inconcluso)

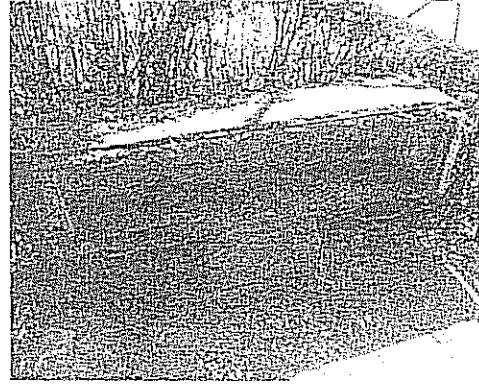
Imagen 4. Cajas de luz para iluminación de piso

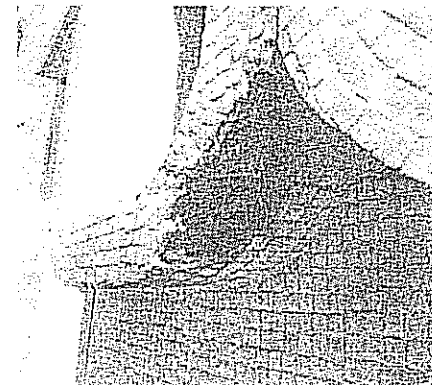
Imagen 6. Daños exteriores, mosaico y estructura

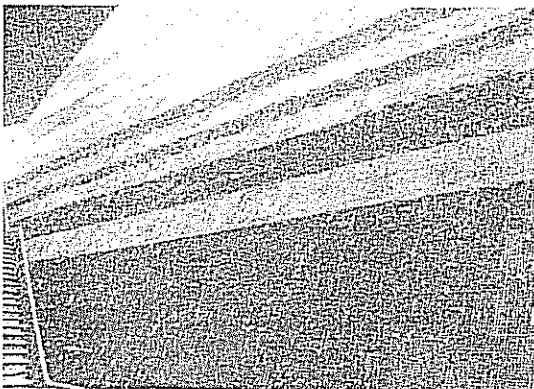
Imagen 7. Daños de mosaico exterior

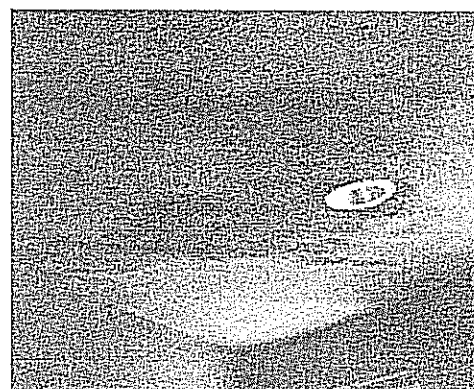
Imagen 8. Problemas de humedad en el interior
