## **CUARTO PRODUCTO E INFORME DURANTE EL PROCESO DE CONSTRUCCION**

**Periodo: Del 19 al 31 de Octubre de 2017.**

**PROYECTO:** CONSTRUCCION EDIFICIO ESCUELA NACIONAL DE LA MARIMBA, CCMAA,  
CIUDAD DE GUATEMALA.

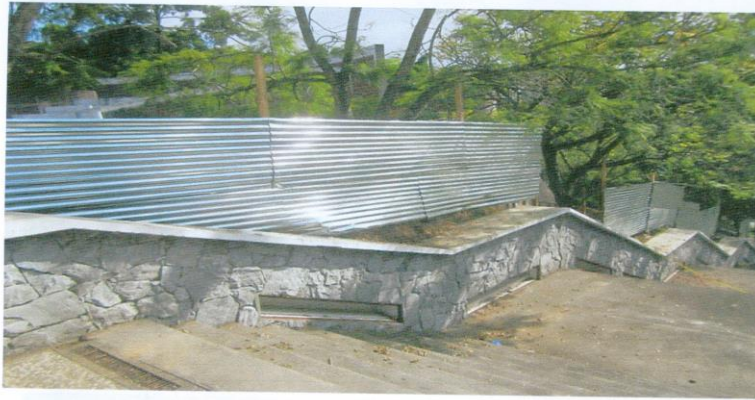
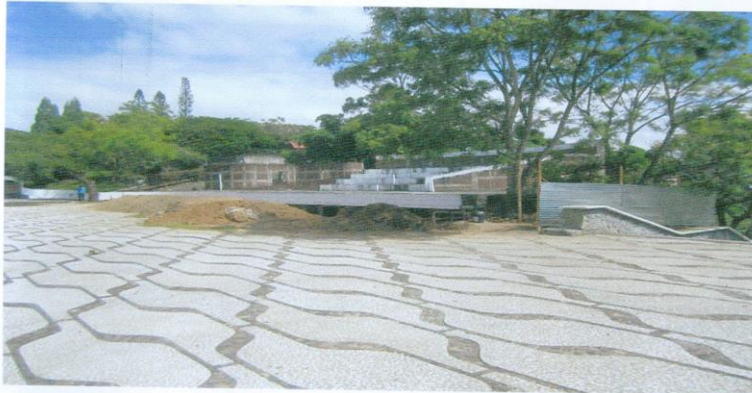
##### 4.1 Trabajos Preliminares:

- Se instaló parte del cerramiento perimetral de la obra, construido con estructura de parales de madera y forro de lámina galvanizada.
- Se trabaja en limpieza del edificio y área exterior.
- Se realiza revisión y reparación de muros y cielos.

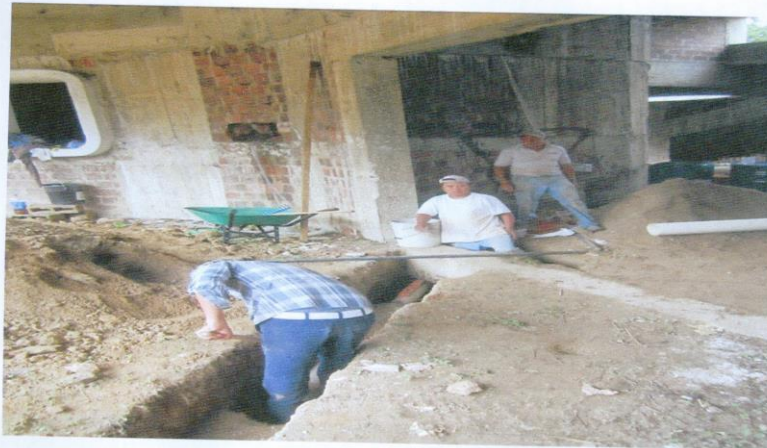
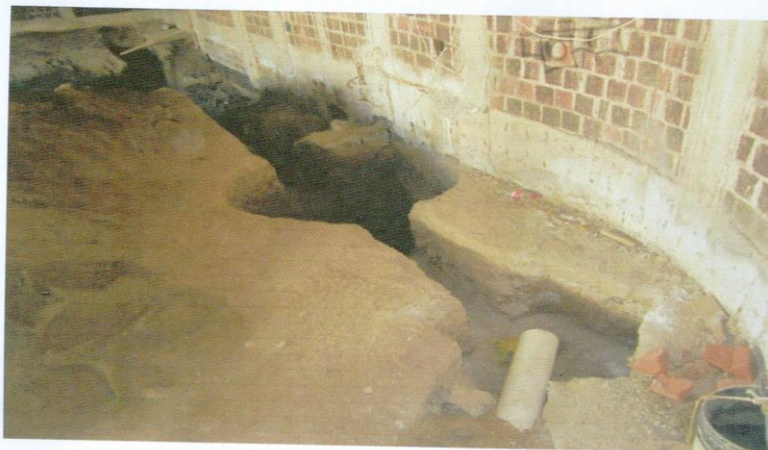
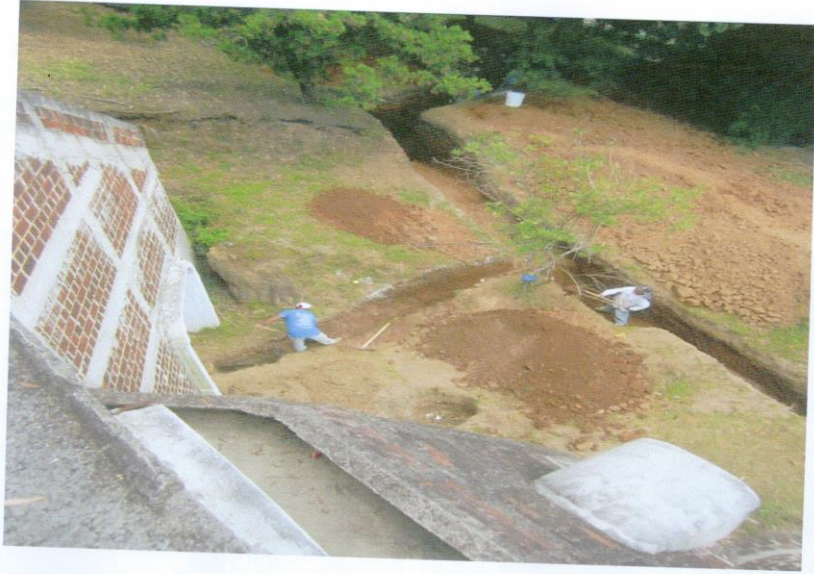
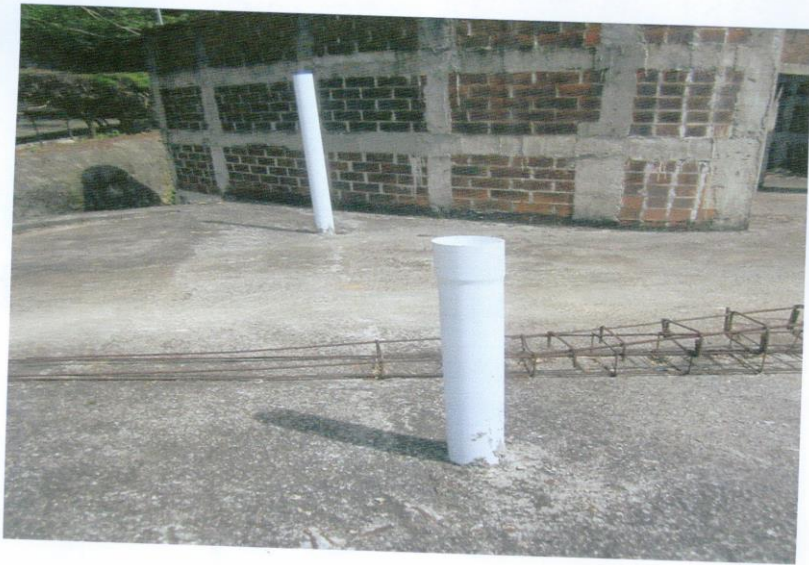
#### 4.2 Drenajes:

Se completó la revisión de tuberías de drenajes en bajadas existentes y excavación para ramales horizontales, en interior y exterior del edificio. El Supervisor autorizó la instalación de una candela de Ø 12" en el interior del auditorio, para facilitar el desfogue de drenajes hacia el exterior, al oriente del edificio.

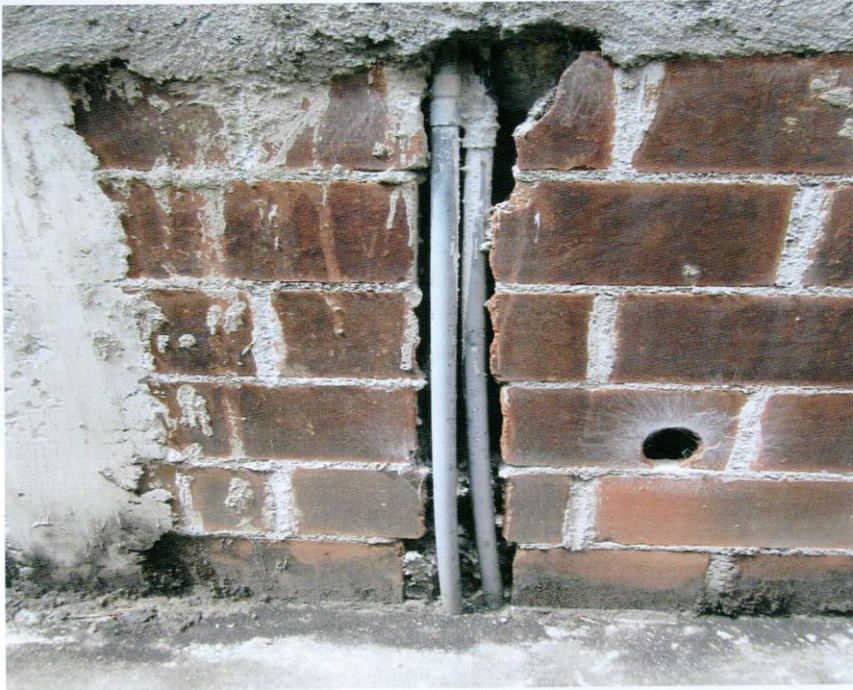
#### 4.3 Instalación de Agua Potable:

Se trabaja en revisión de tuberías existentes en muros del edificio para determinar las reparaciones necesarias.

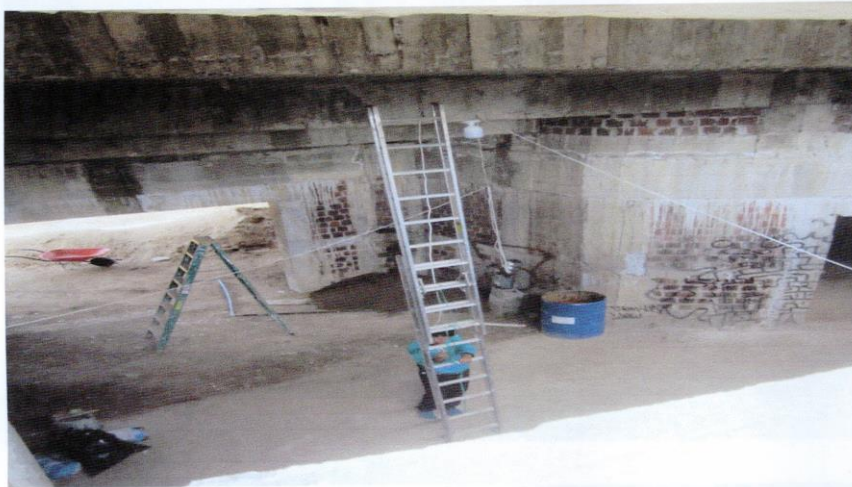
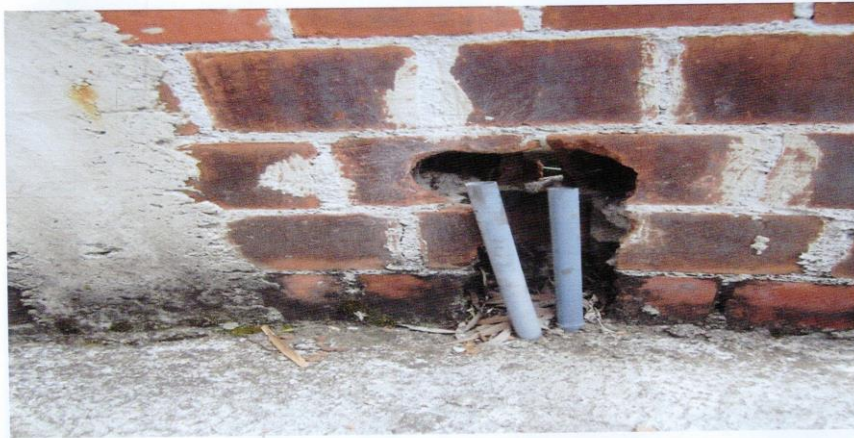
#### 4.4 Instalaciones Eléctricas y Especiales:

El personal del electricista completó la revisión de ductos existentes en muros y losas, verificando que no hay obstrucciones. Se revisó y completó las guías y ya se alambro los circuitos de fuerza, de acuerdo a los planos originales. Los circuitos de iluminación se alambraán después de determinar los posibles cambios que requiera instalar la nueva propuesta de iluminación y sonido.

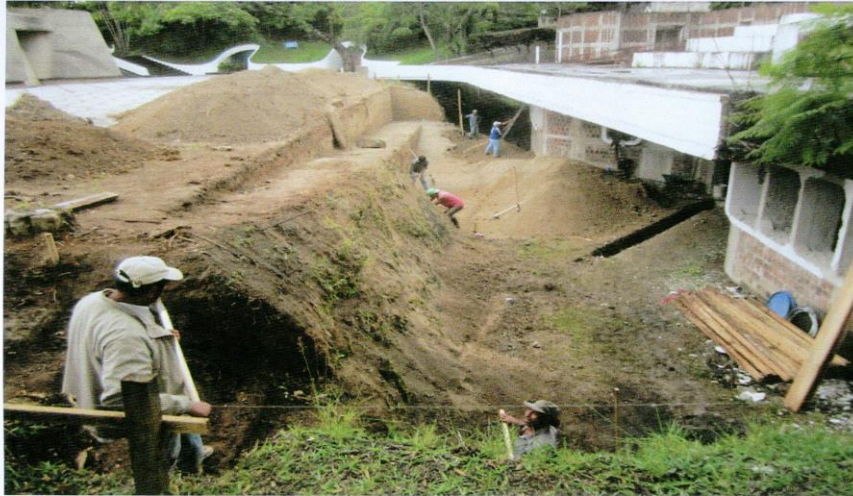
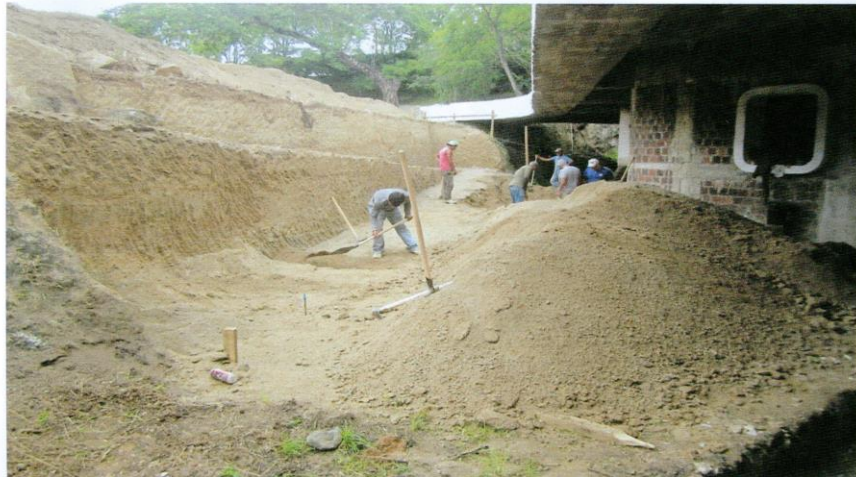
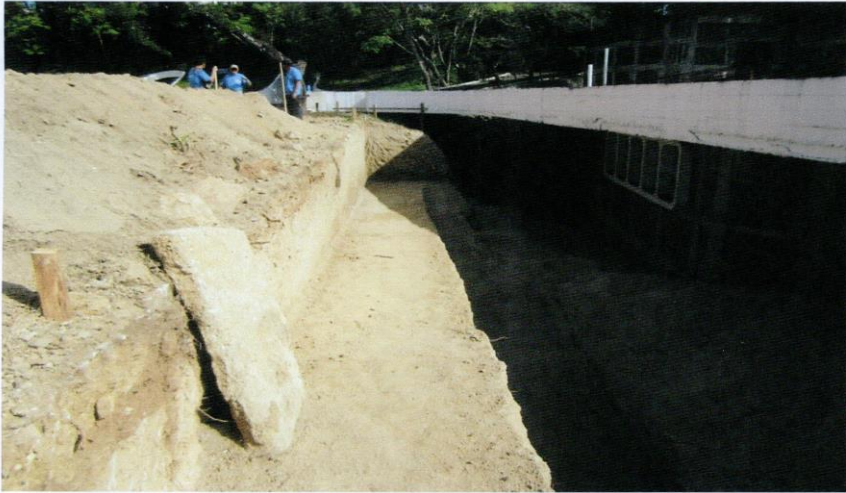
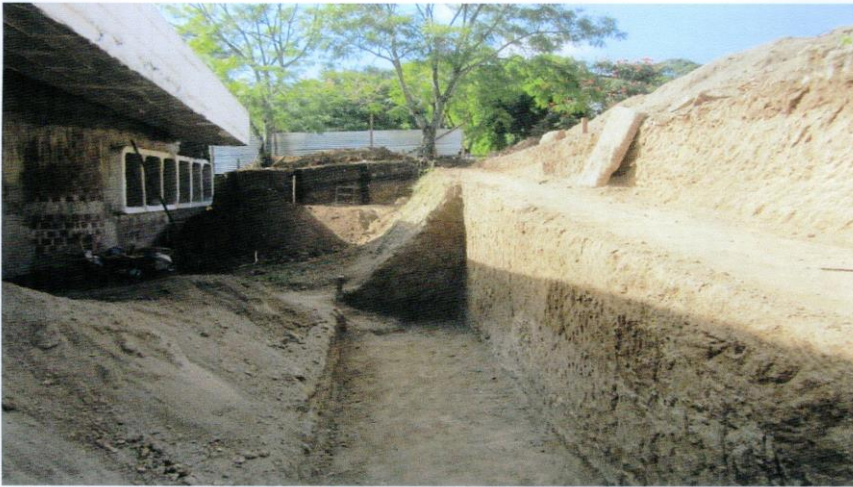
#### 4.5 Rampas de Plaza Maya a Nivel 2:

Se completó la excavación para conformar la base y se acumuló el material producto de corte, para utilizarlo posteriormente en relleno exterior al norponiente del edificio. Se trabaja en excavación para la cimentación.

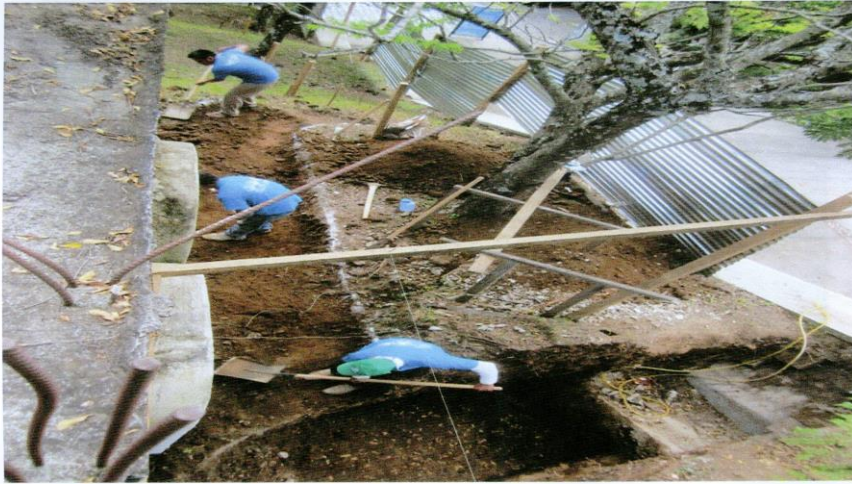
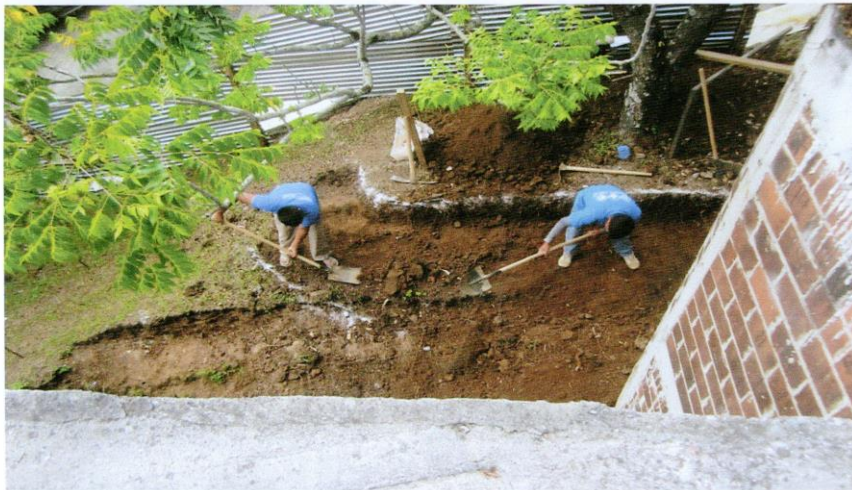
#### 4.6 Rampa de Nivel 1 a Nivel 2:

Se completó el trazo modificado, aprobado por el Supervisor y se trabaja en excavación para conformación de la base.

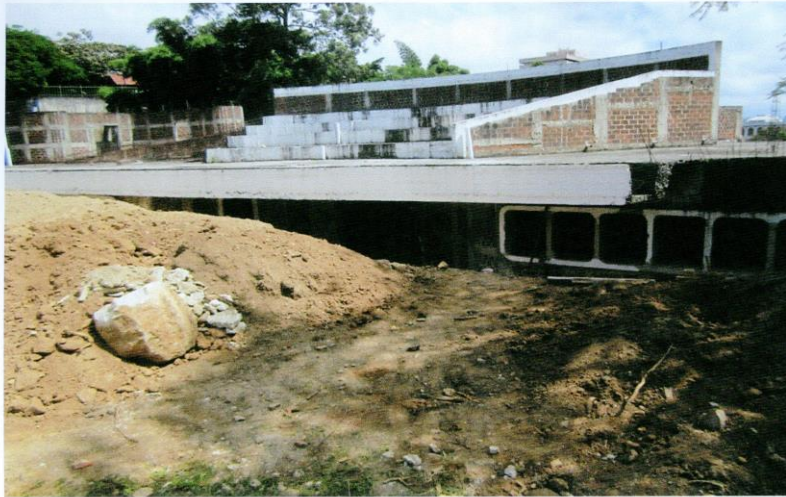
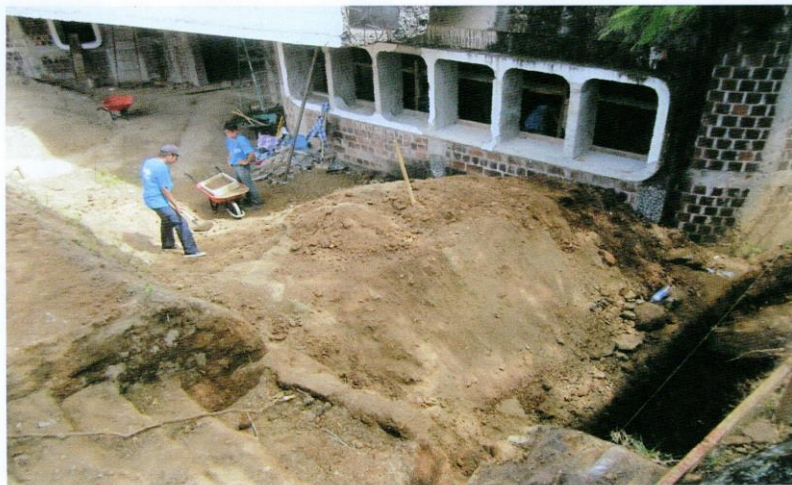
#### 4.7 Gradas de Acceso a Nivel 2 desde Plaza Maya:

Se realizó el trazo y se trabaja en excavación para la cimentación.

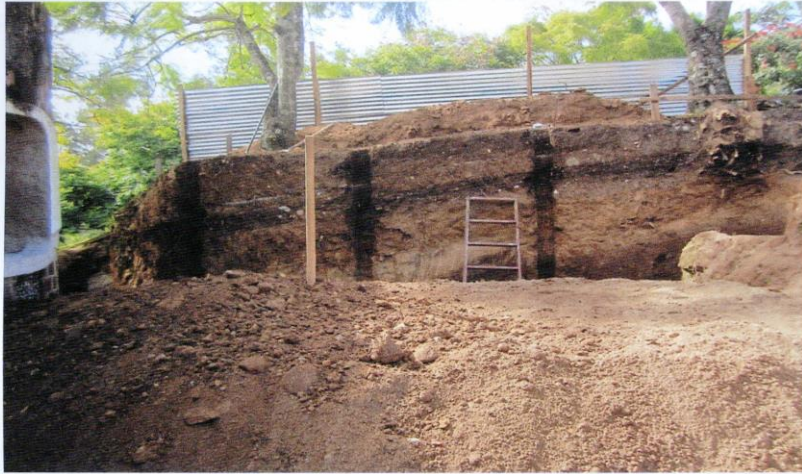
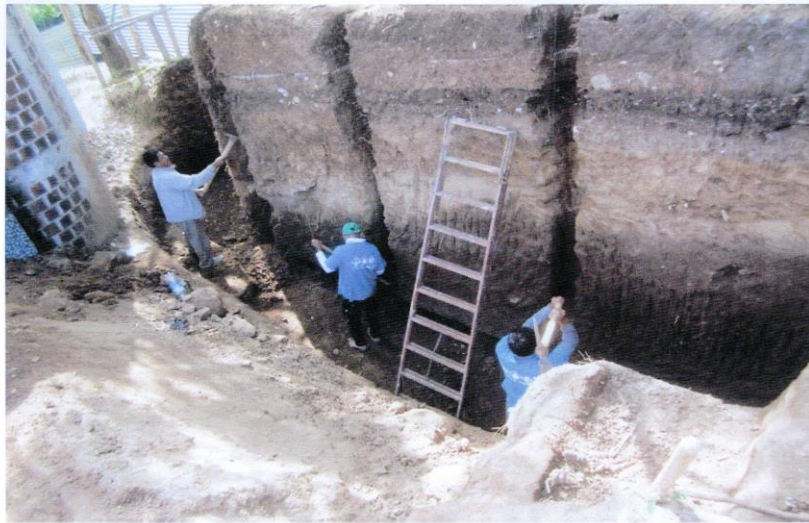
#### 4.8 Muro de contención en Nivel 2:

Ya se completó la excavación para cimiento y columnas.

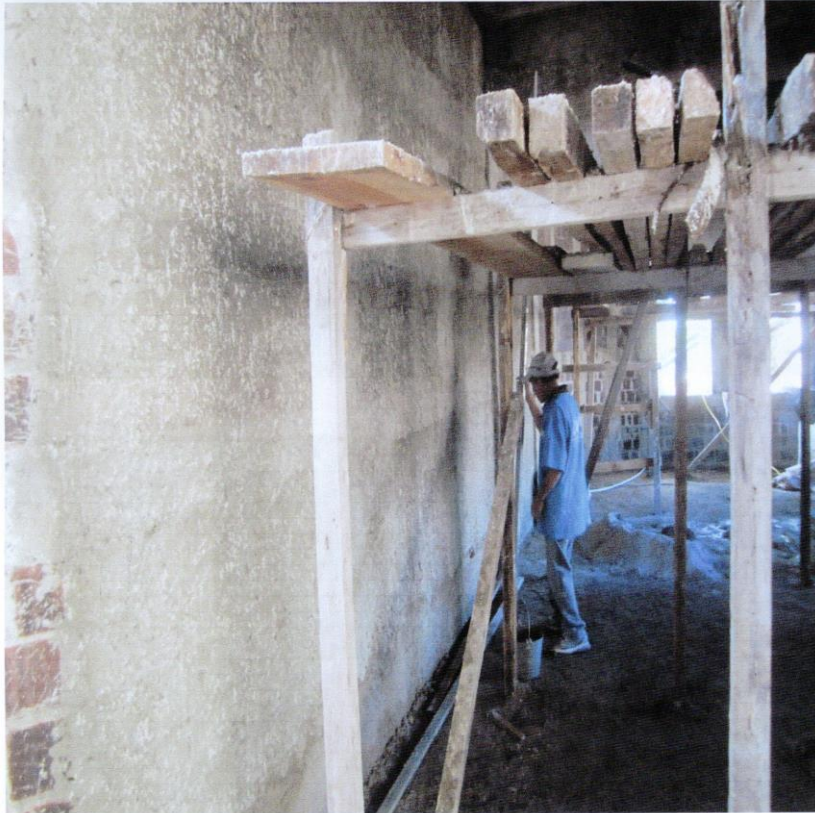
#### 4.9 Acabados en Muros y Columnas:

Se inició el picado y tallado en muros y la aplicación de forjado con sabieta, previo a la aplicación de repello.
