QUINTO PRODUCTO E INFORME DURANTE EL PROCESO DE CONSTRUCCION

Periodo: Del 1 al 30 de Noviembre de 2017.

PROYECTO: CONSTRUCCION EDIFICIO ESCUELA NACIONAL DE LA MARIMBA, CCAA,
CIUDAD DE GUATEMALA.

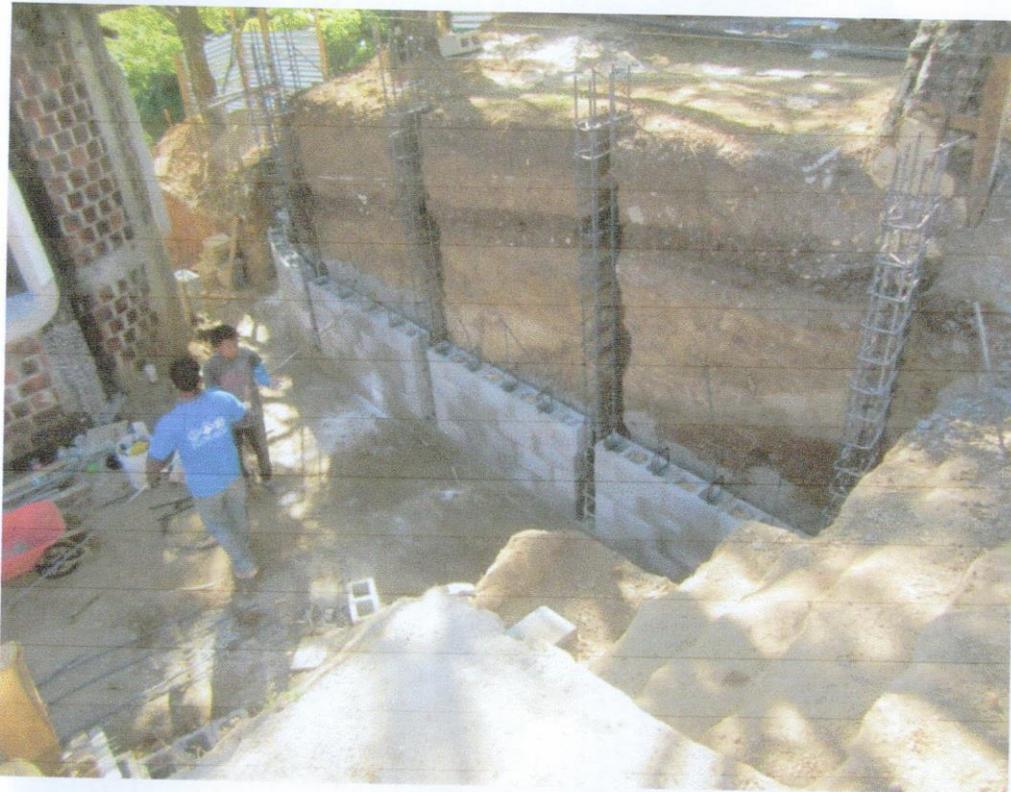
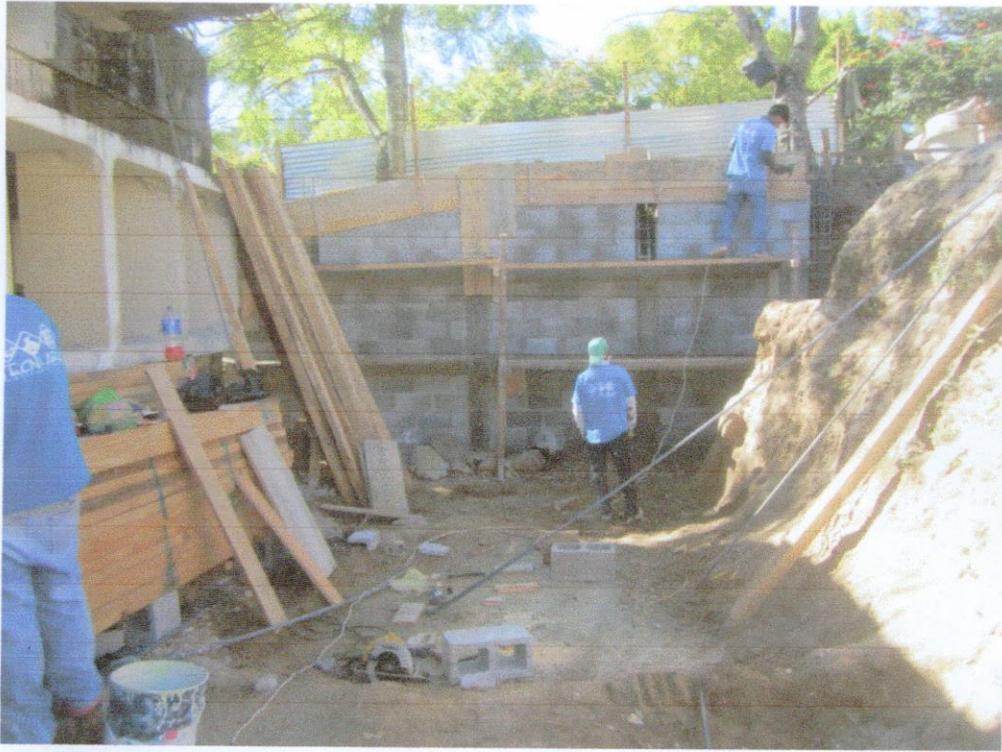
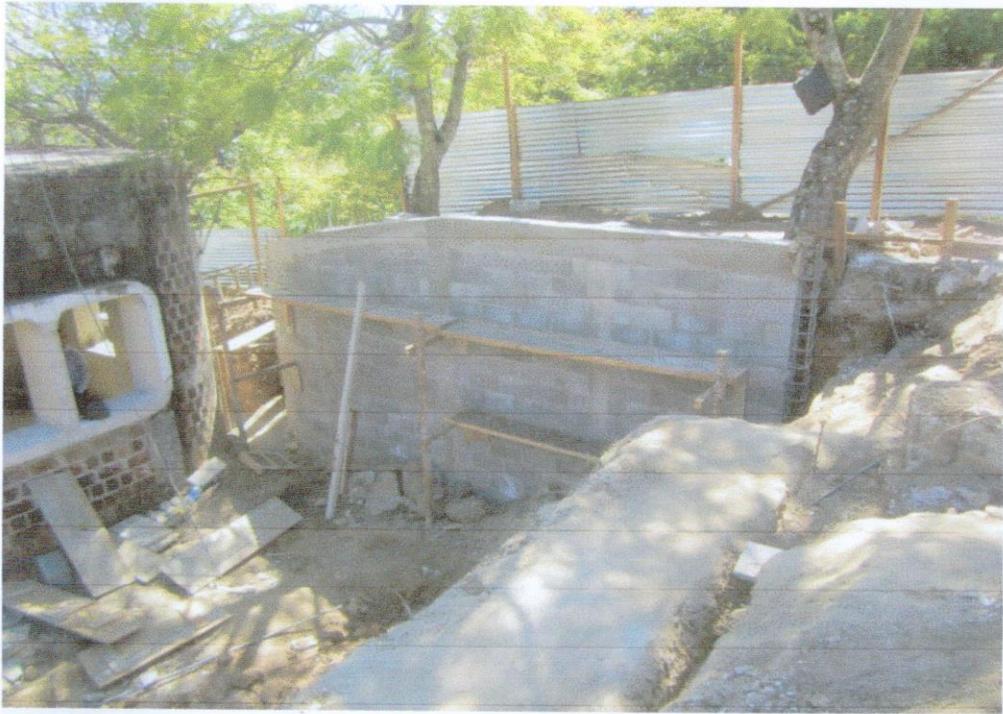
- Se trabajó en la construcción de vigas y losa de techo de los camerinos en Nivel 3.
- Se completó el levantado y estructura del muro de contención al sur del edificio.

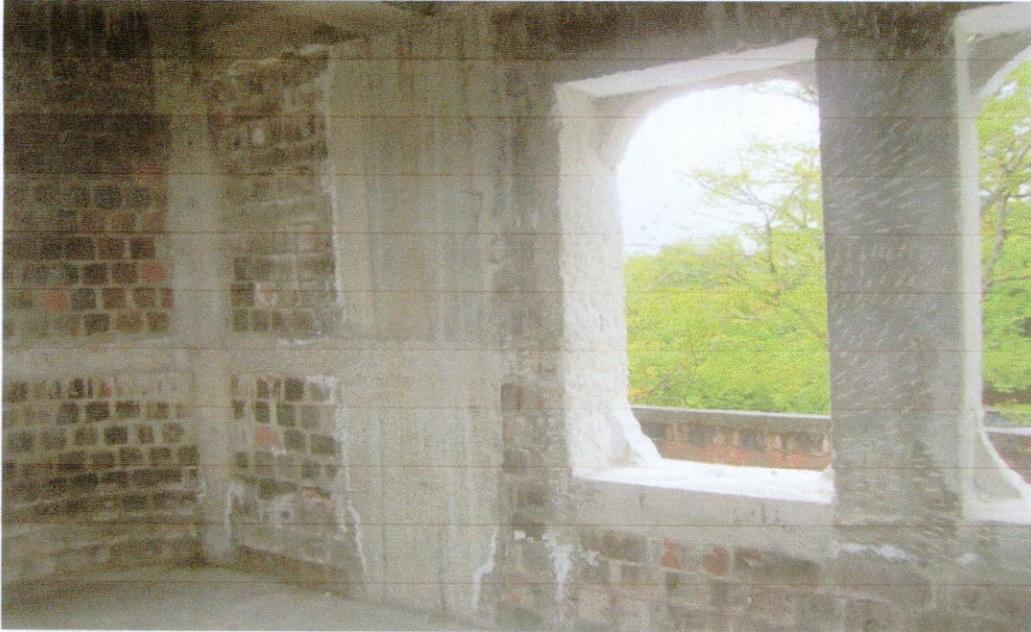
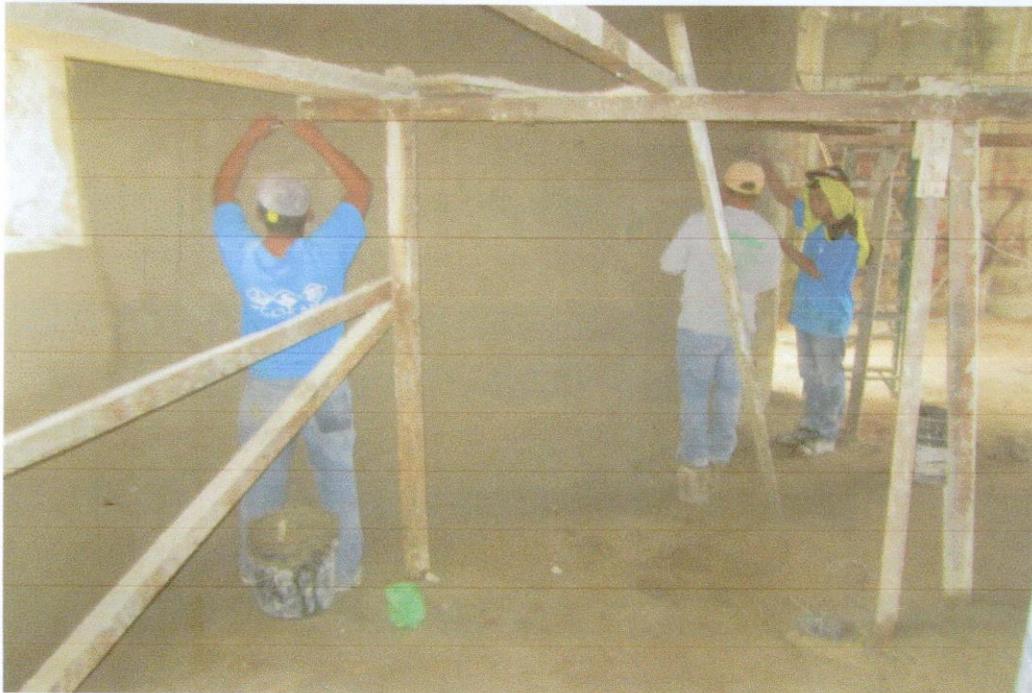
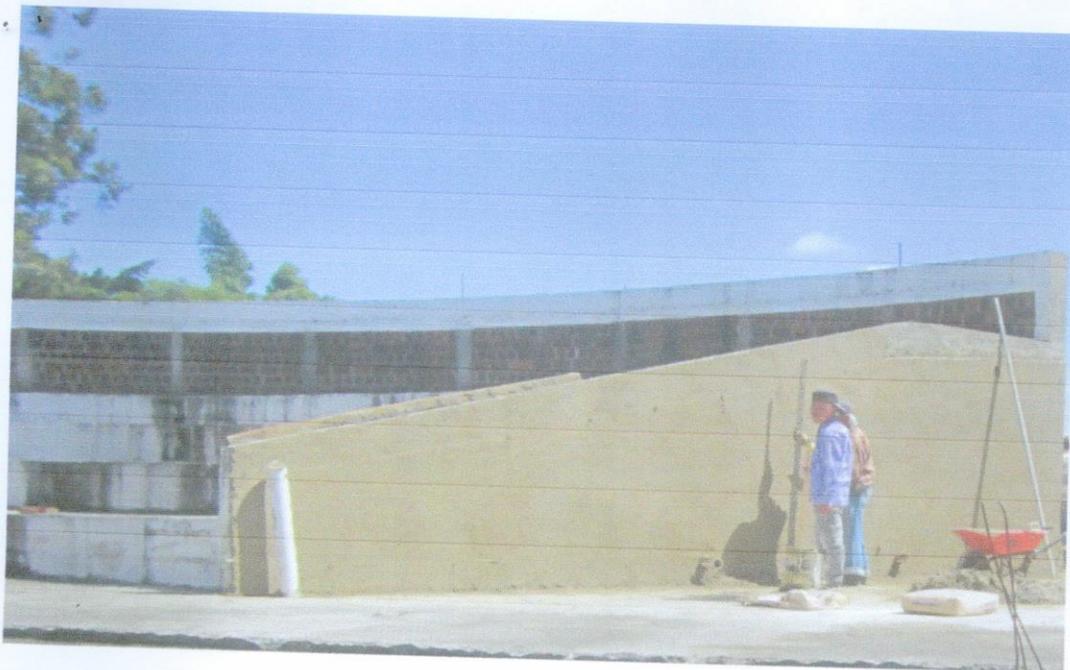
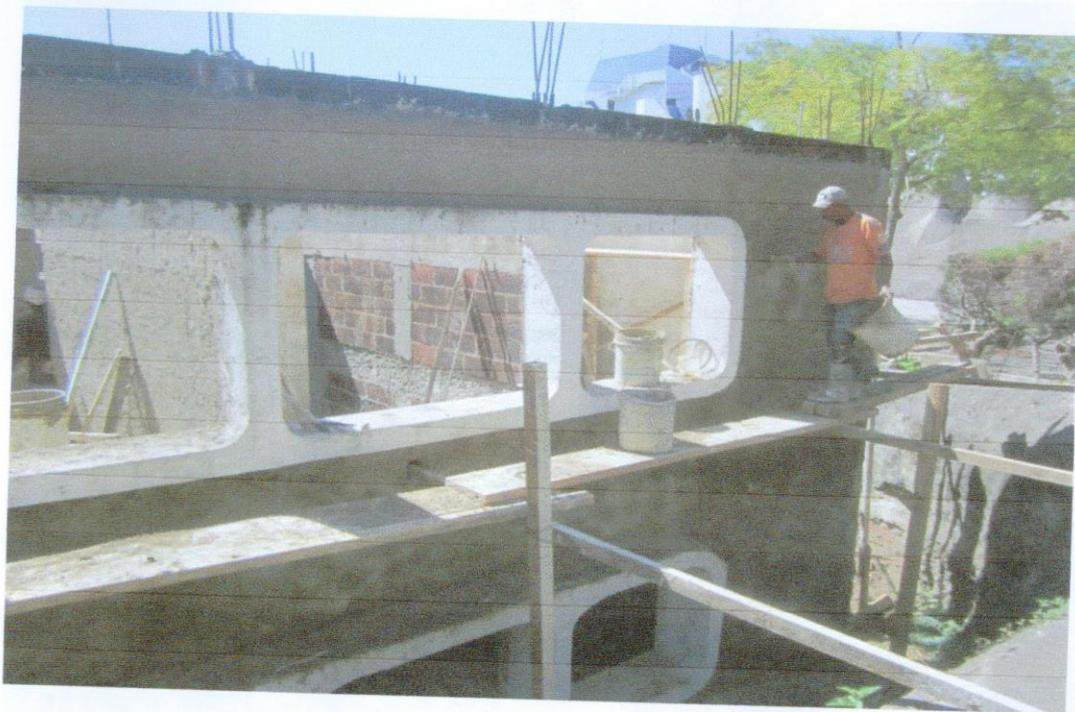
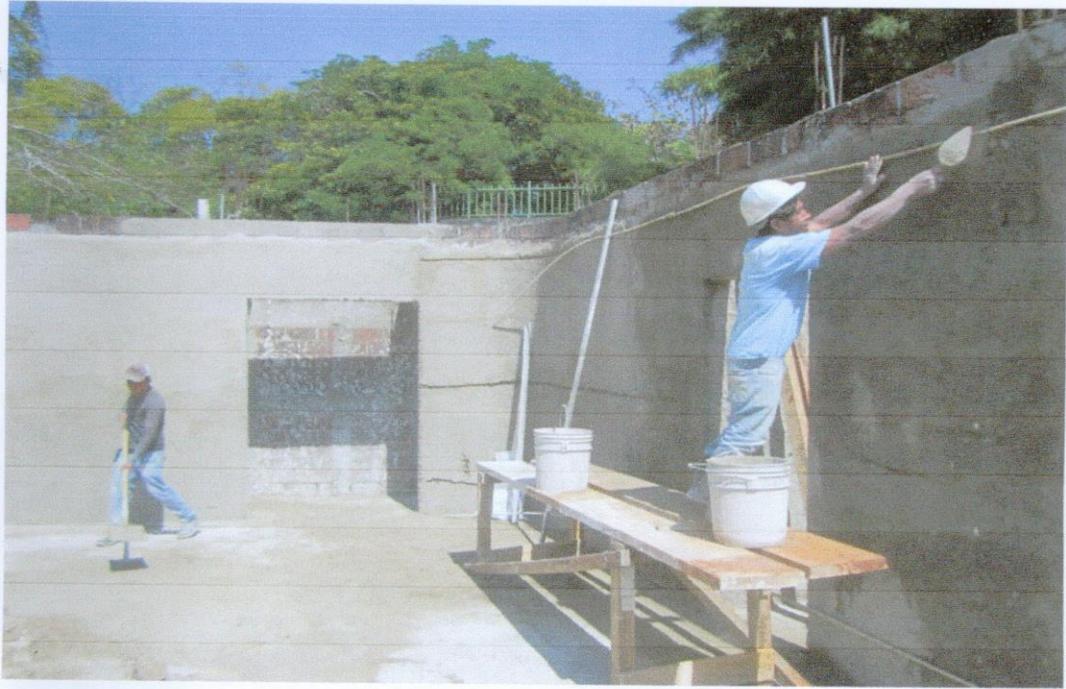
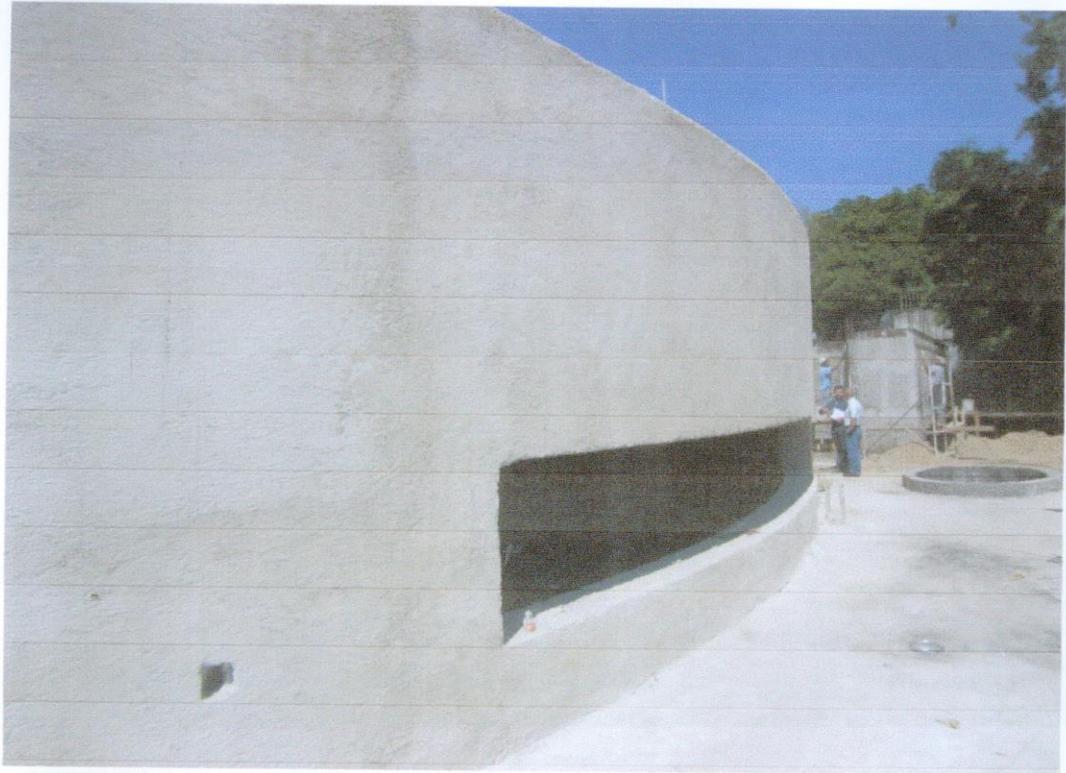
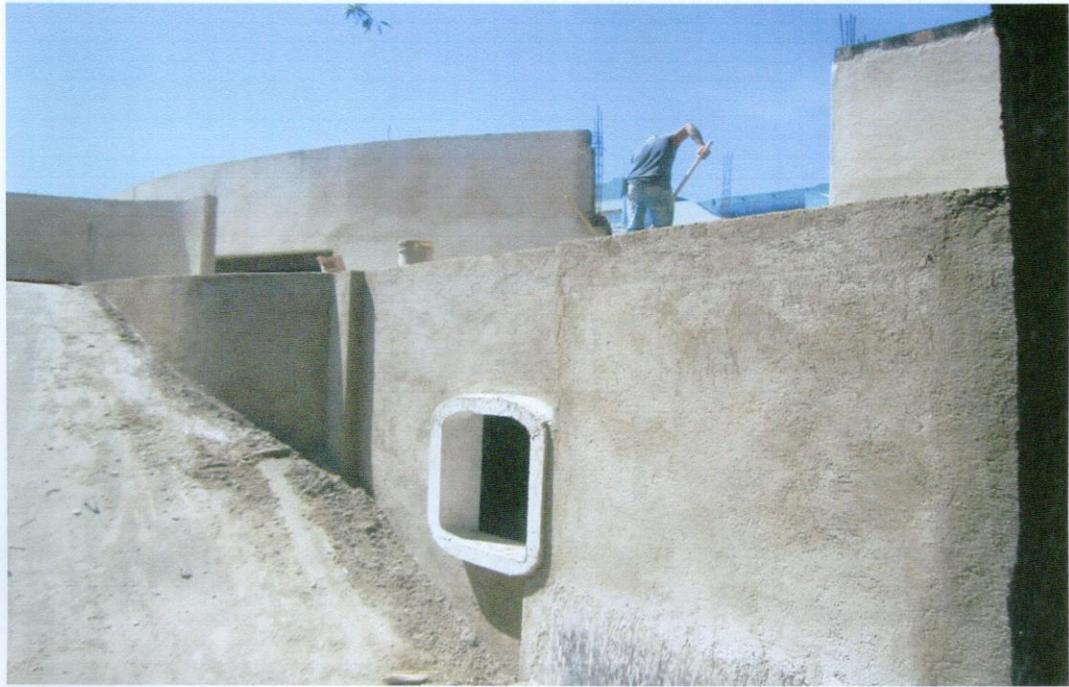
- Se trabajó en picado, forjado y repello de muros y columnas, interiores y exteriores.

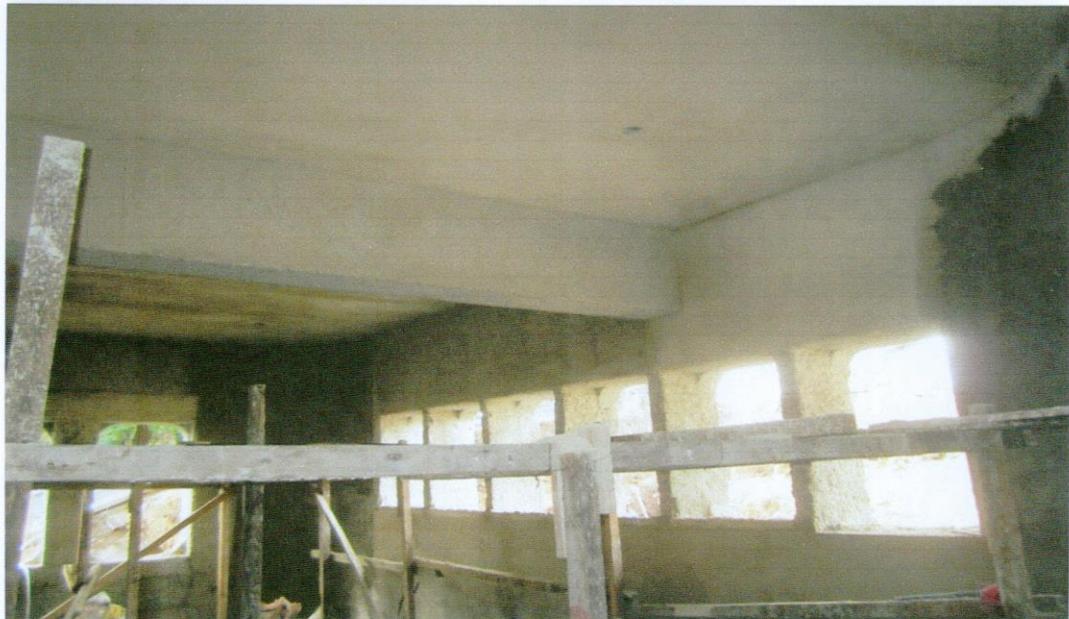
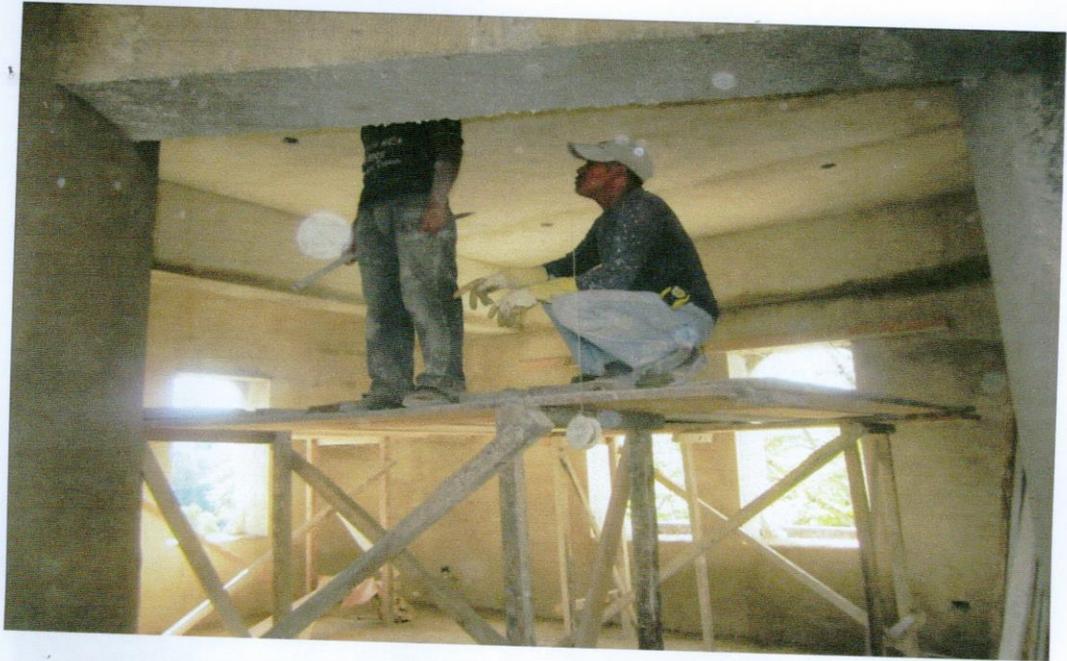
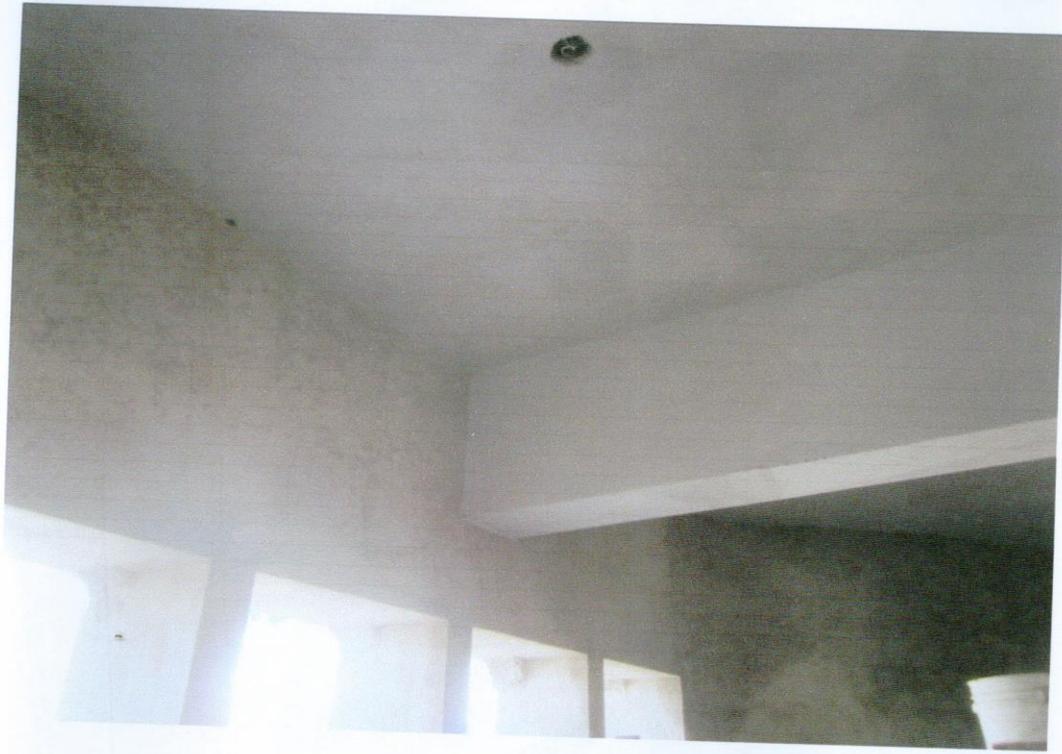
- Se trabajó también en picado, forjado repello, cernido y blanqueado de cielos.

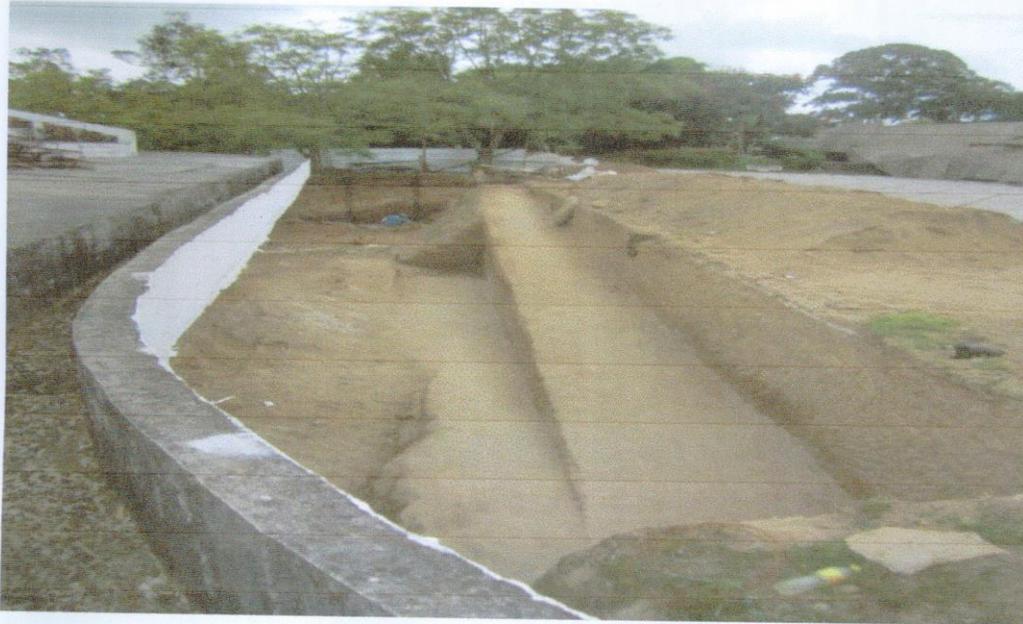
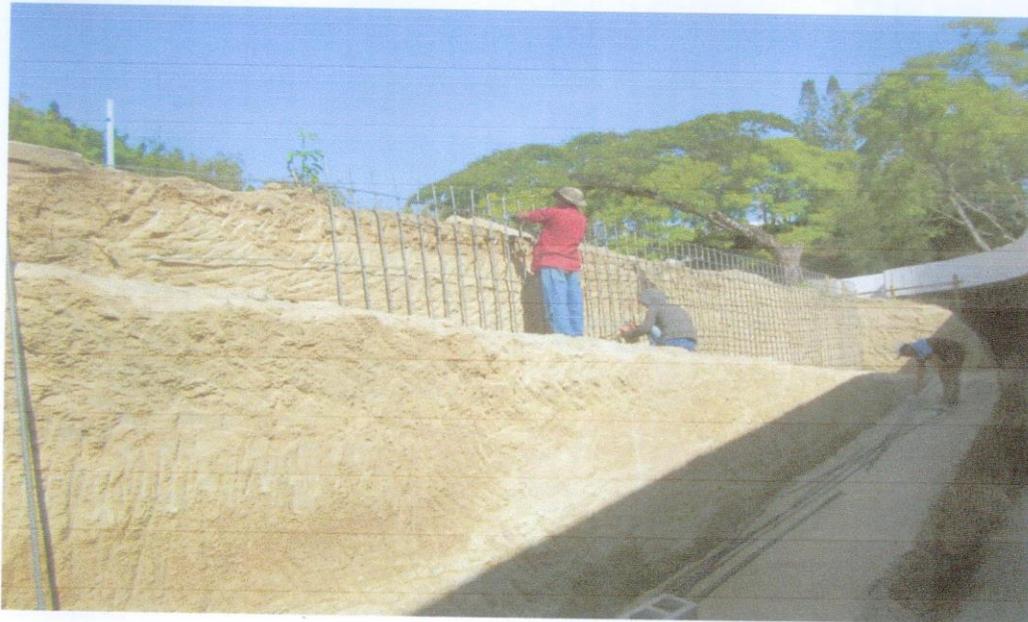
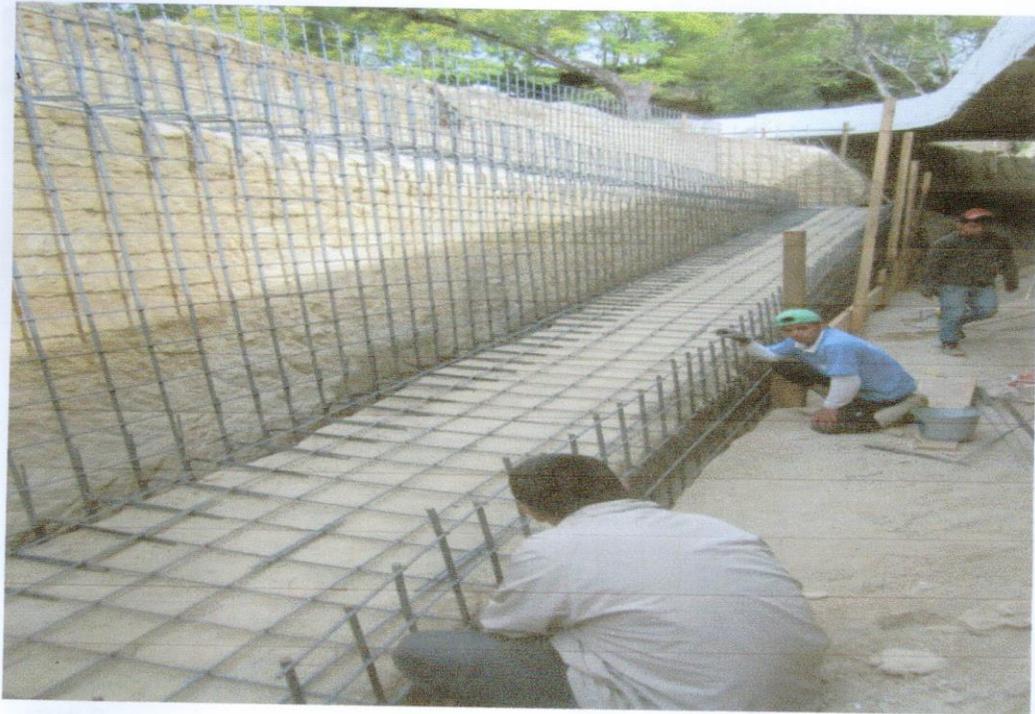
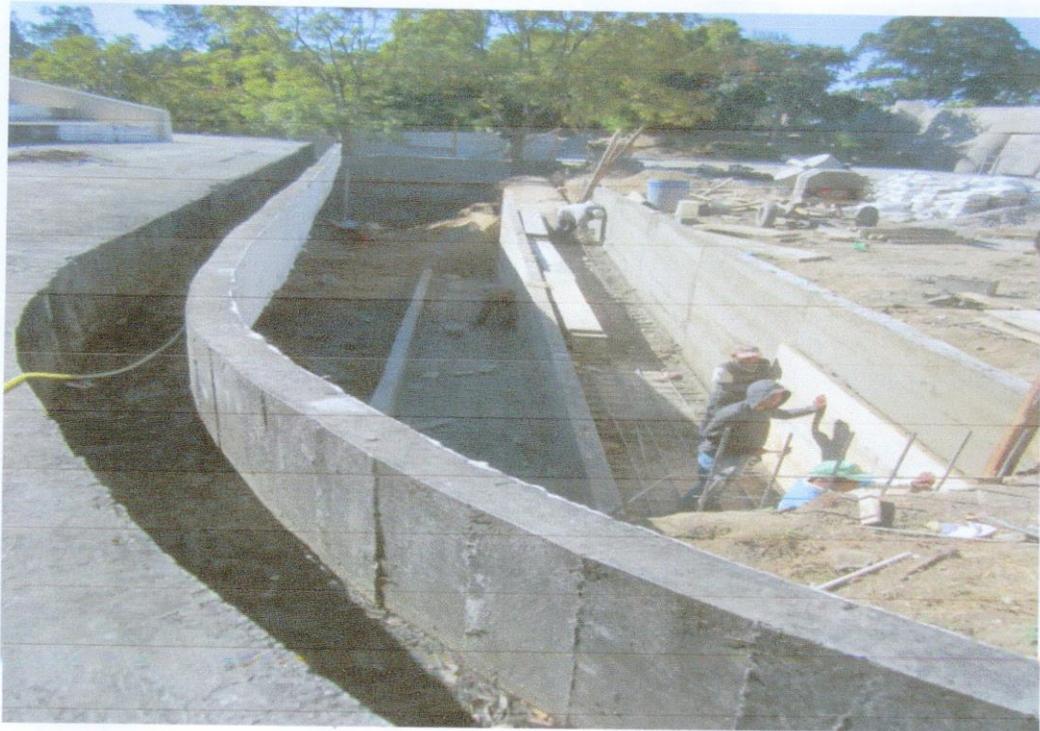
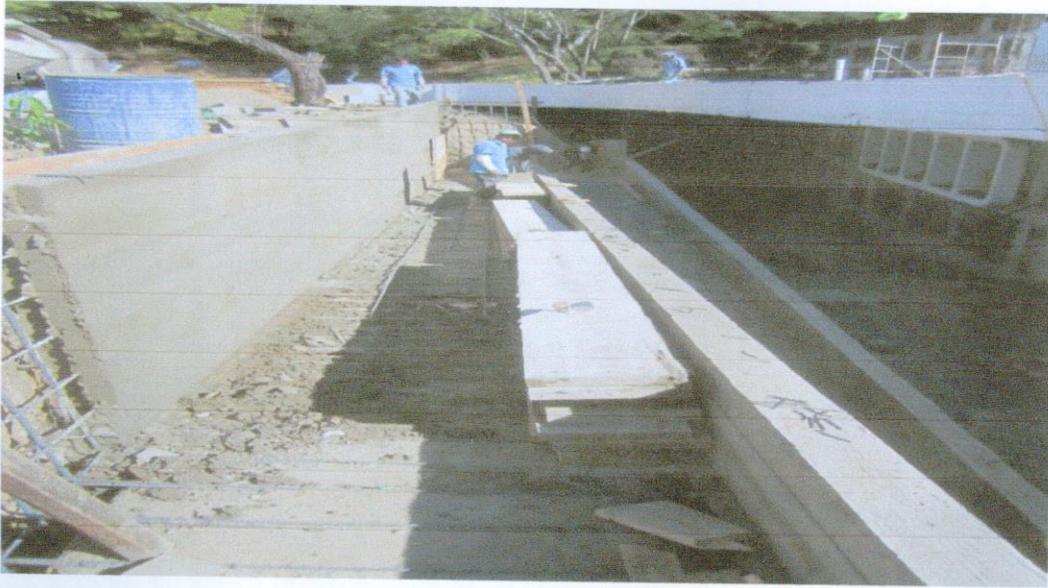
- En la construcción de Rampa de Plaza Maya a Nivel 2, se completó el movimiento de tierra y base compactado, se colocó el refuerzo estructural y se fundió los muros y piso de concreto.

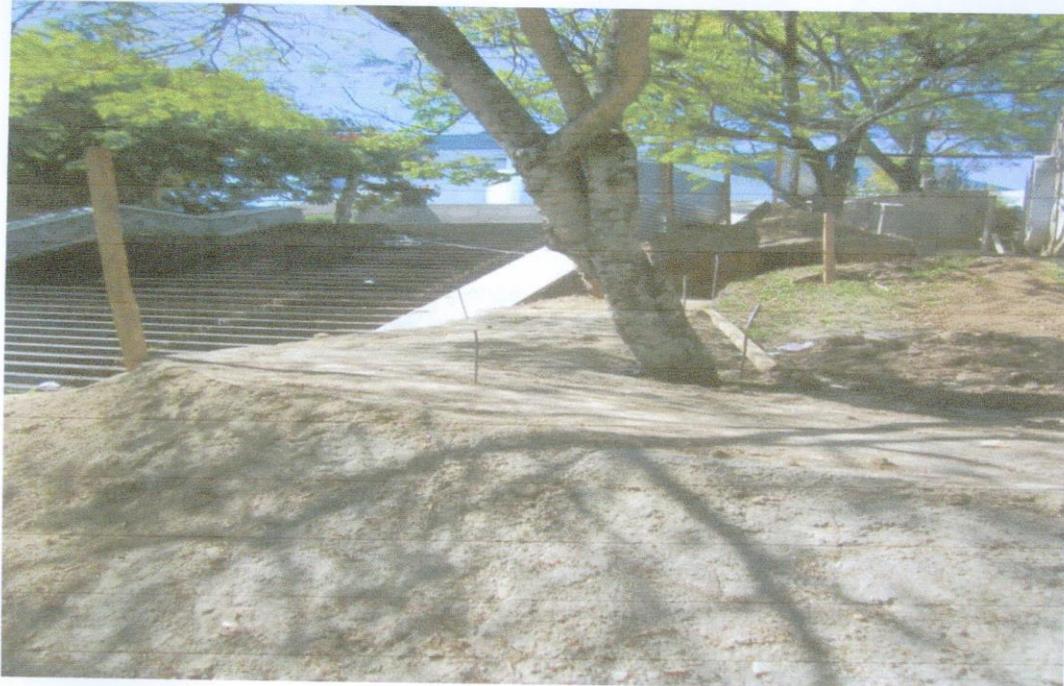
- Se completó el movimiento de tierra y base compactada de la Rampa de Nivel 1 a Nivel 2.

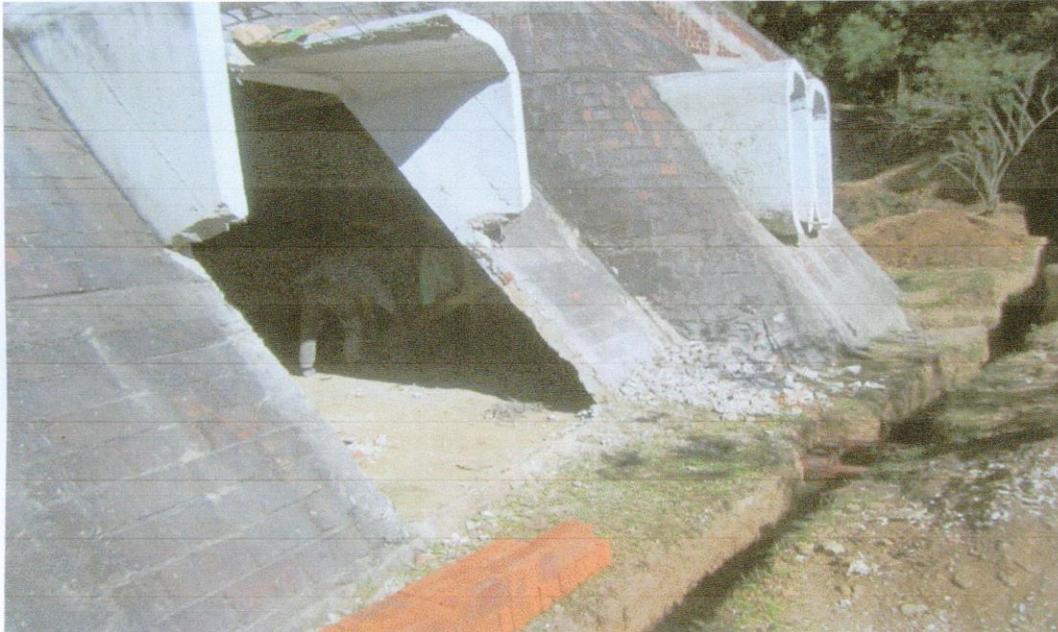
- Se completó la demolición de muro y losa y se colocó el refuerzo estructural para conformar el vano de la puerta.

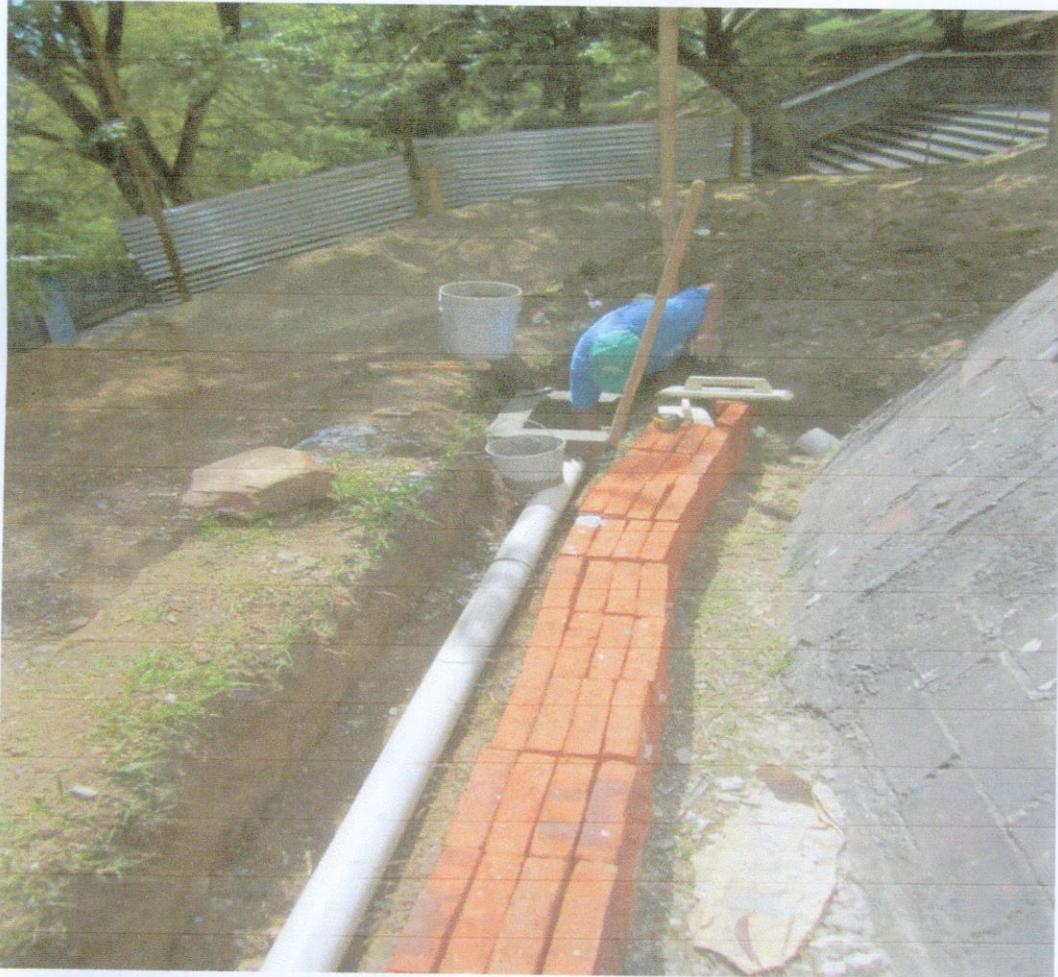
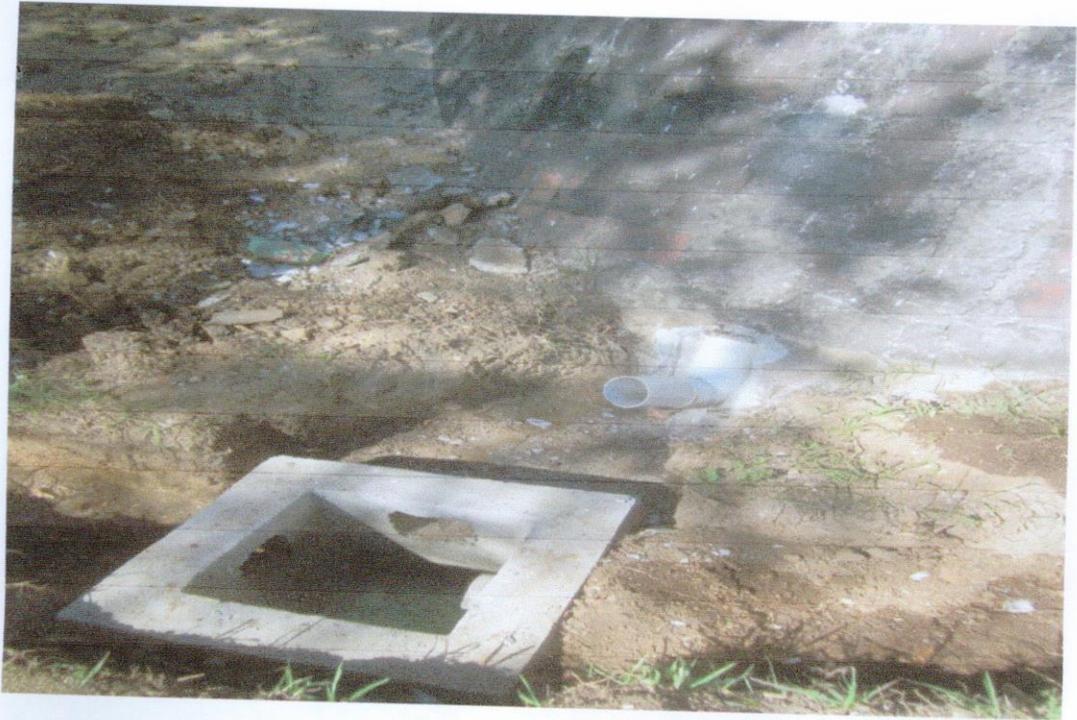
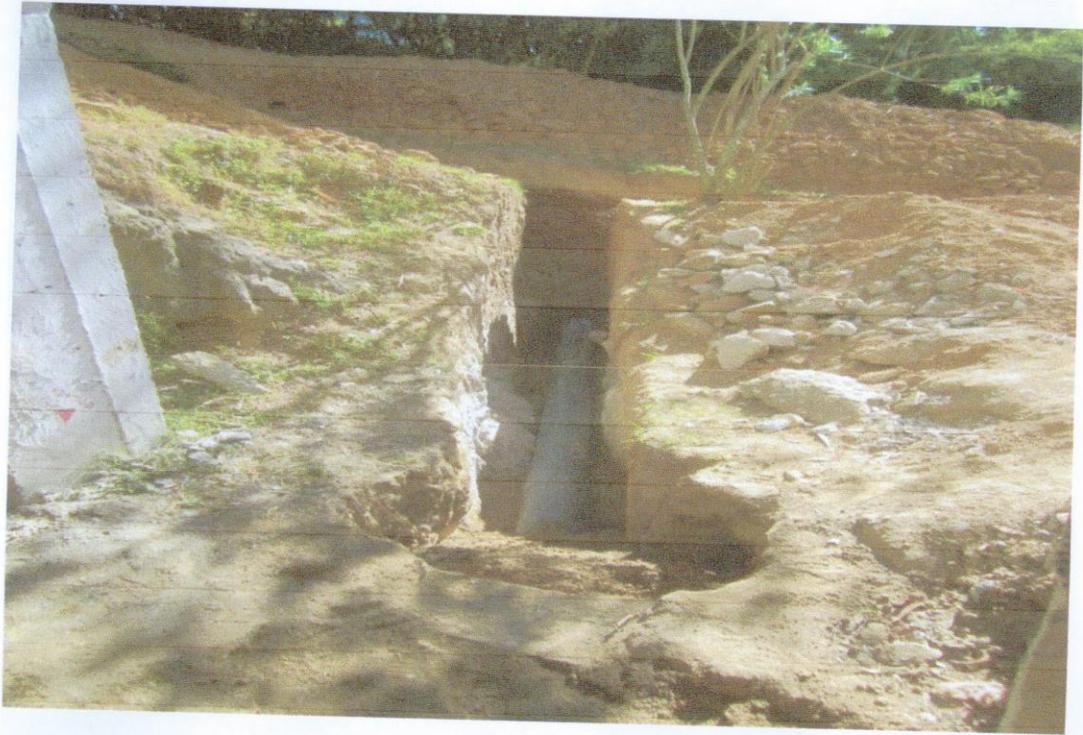
- Se trabajó en las redes de agua pluvial, interiores y exteriores del edificio, con conexión de las bajadas de agua pluvial y la tubería de desfogue hacia el pozo de visita existente, de la red interna del Centro Cultural Miguel Angel Asturias.

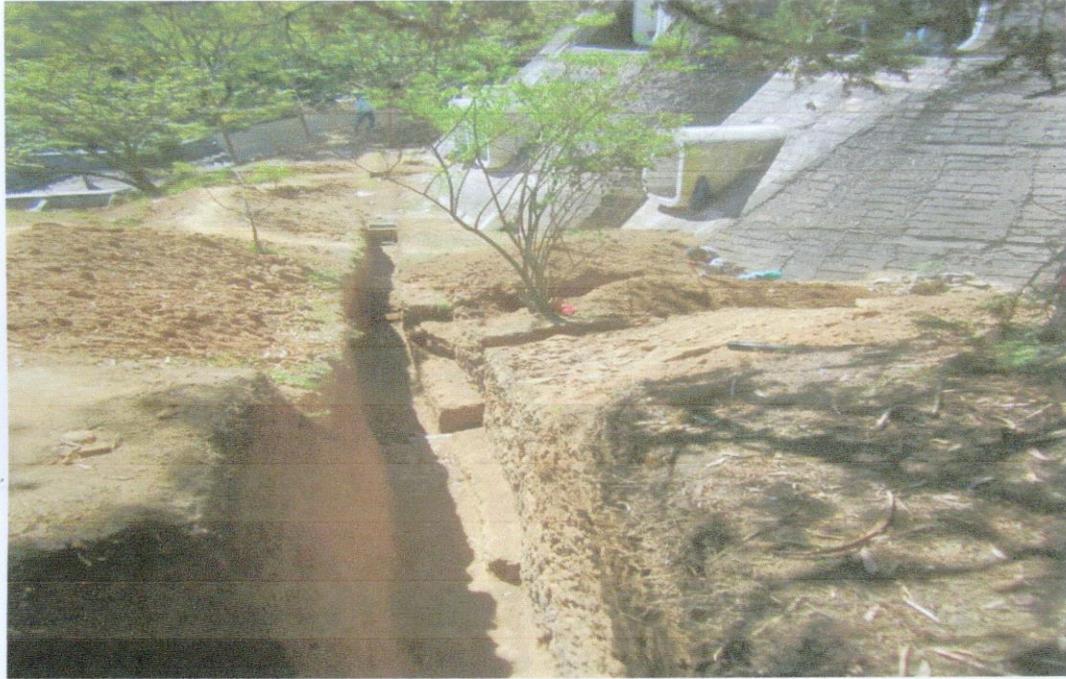
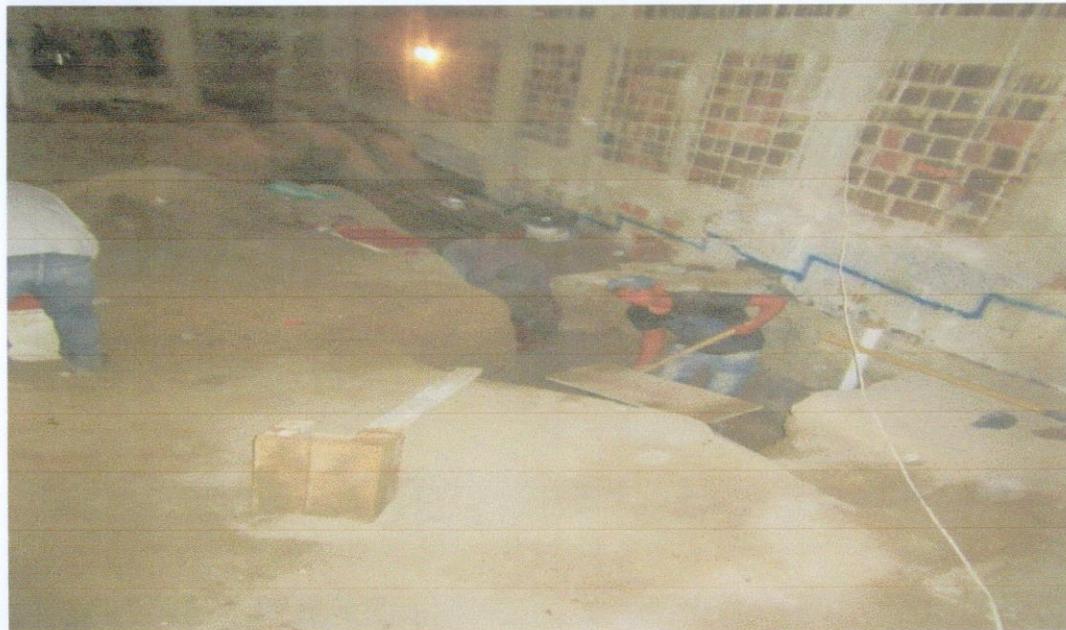
- Se trabajó en las redes horizontales, interiores y exteriores del edificio, con conexión de bajadas de aguas negras y la tubería de desfogue hacia el poso de visita existente.

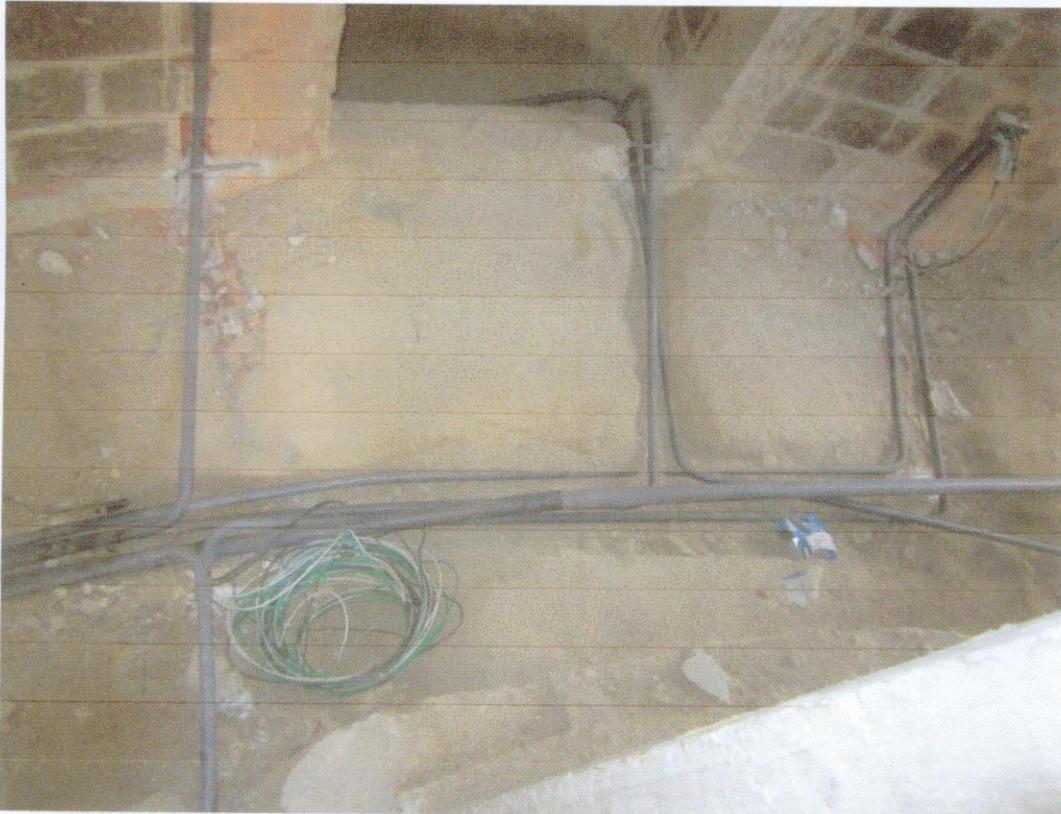
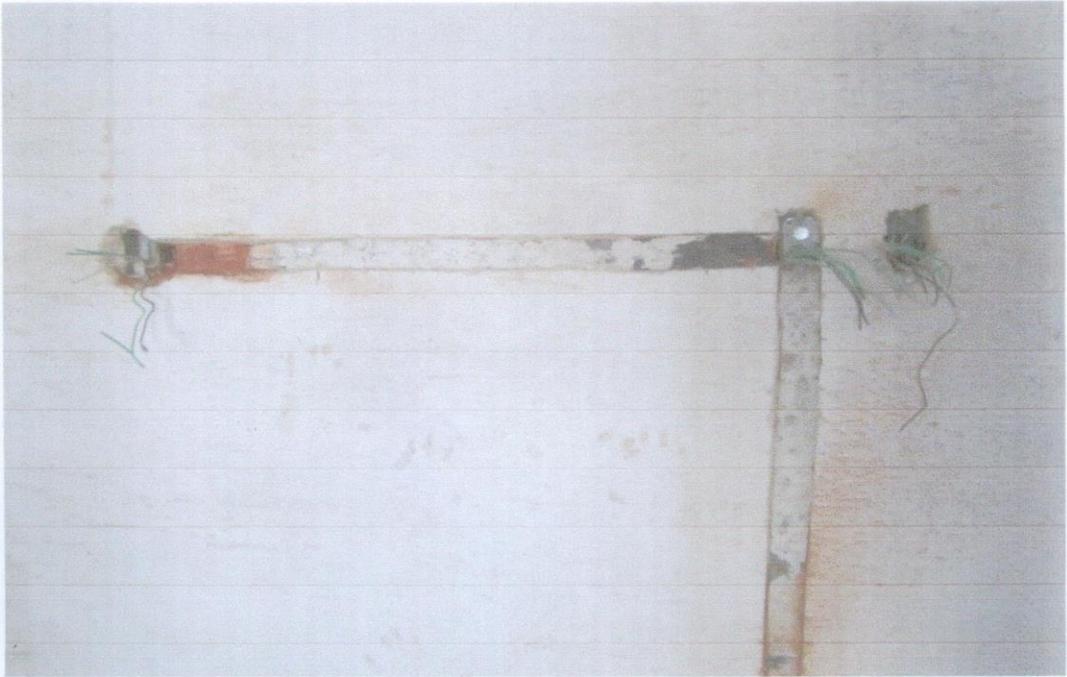
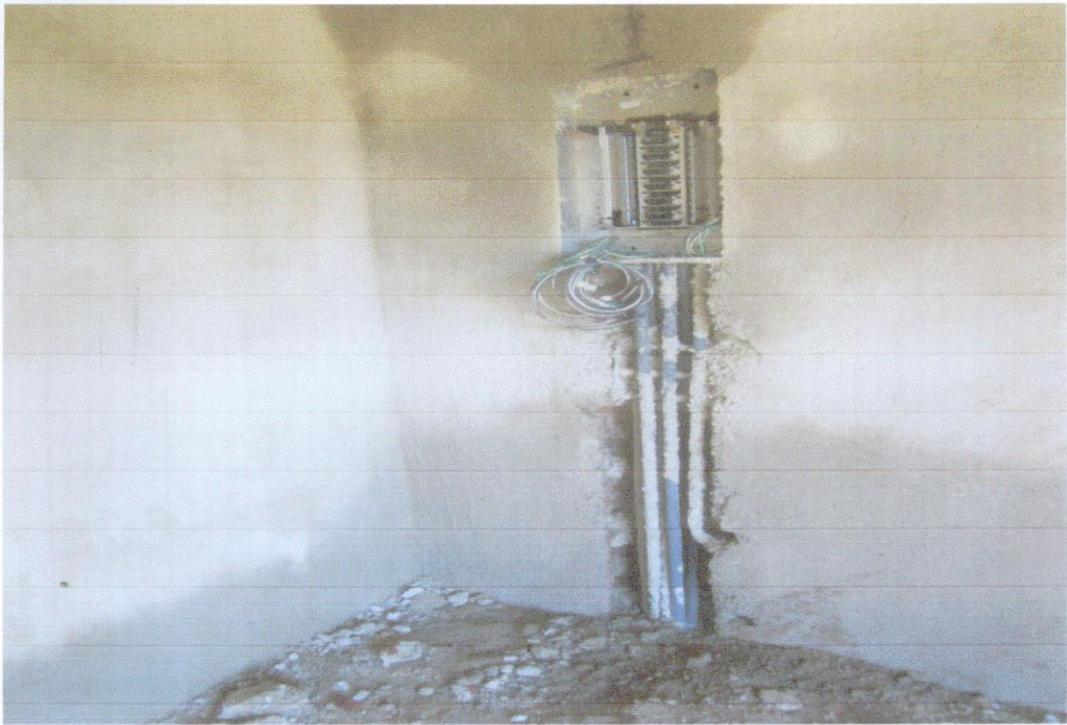
- Se completó la instalación eléctrica prevista, indicada en planos, conductos, cajas y alambrado, quedando pendiente la acometida eléctrica principal.

Está pendiente que el Contratista reciba la información en planos constructivos para las modificaciones y complementos para adaptarse a la nueva propuesta de iluminación y sonido del edificio.
