**CUARTO PRODUCTO E INFORME DURANTE EL PROCESO
DE CONSTRUCCION**

Periodo: Del 1 al 30 de Abril de 2018.

PROYECTO: CONSTRUCCIÓN EDIFICIO ESCUELA NACIONAL DE LA MARIMBA, CCAA,
CIUDAD DE GUATEMALA.

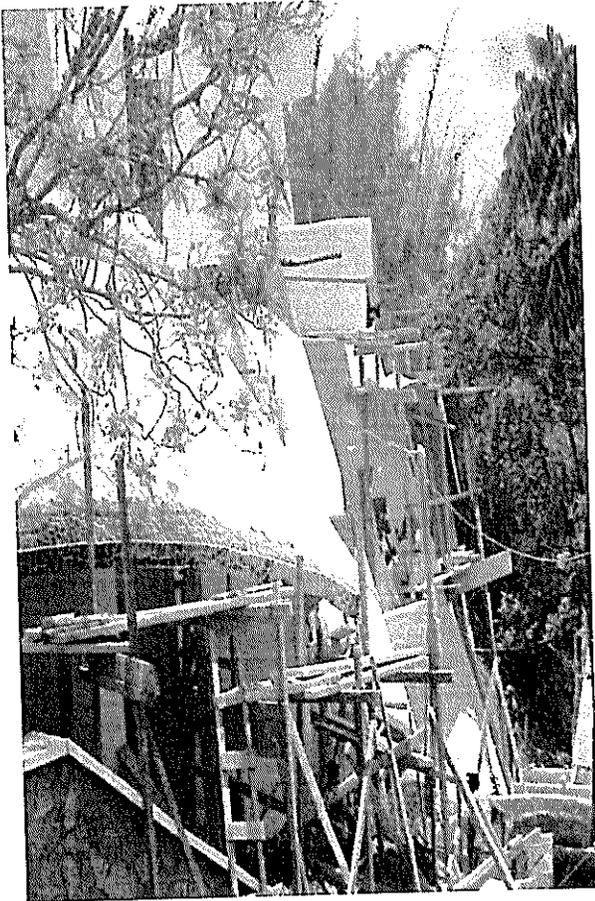
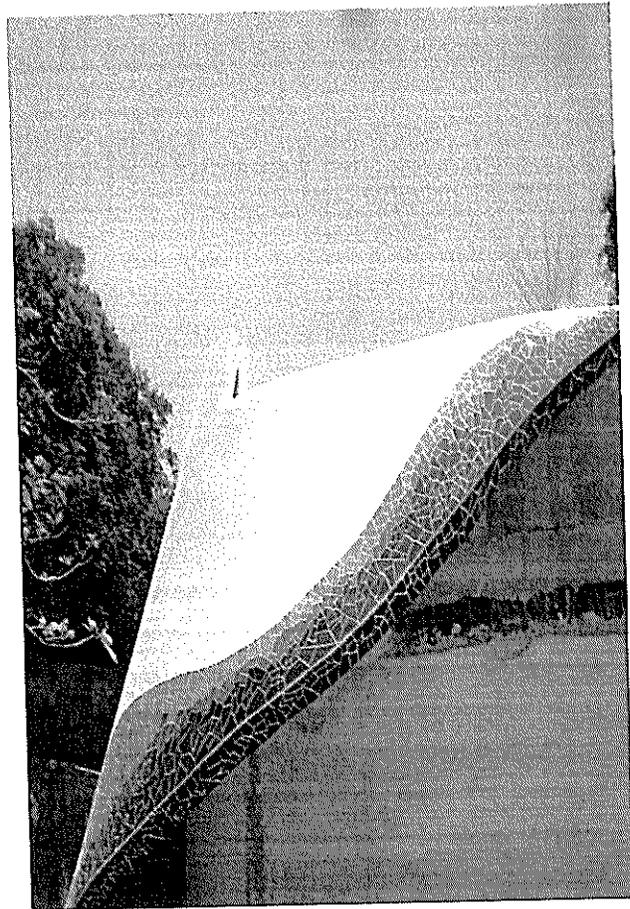
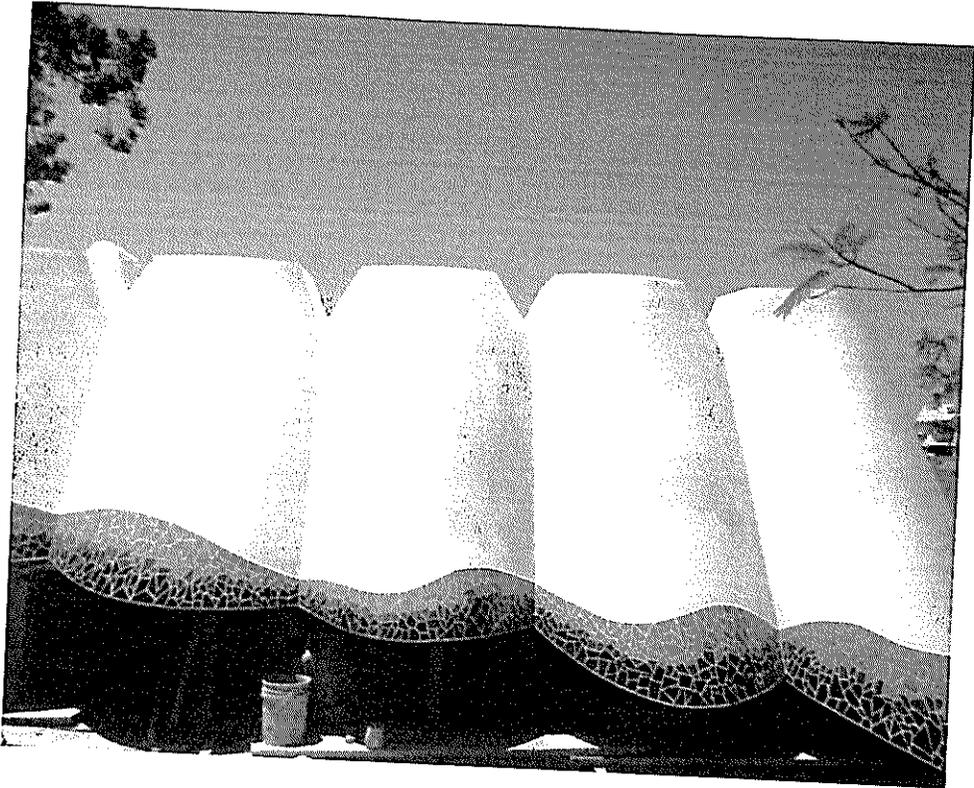
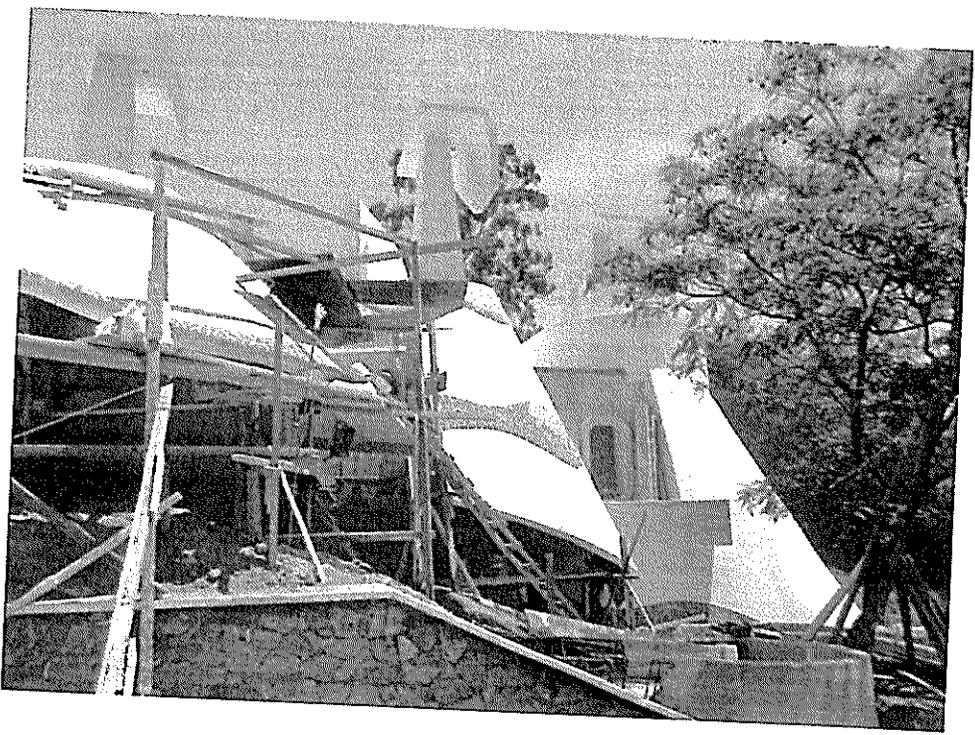
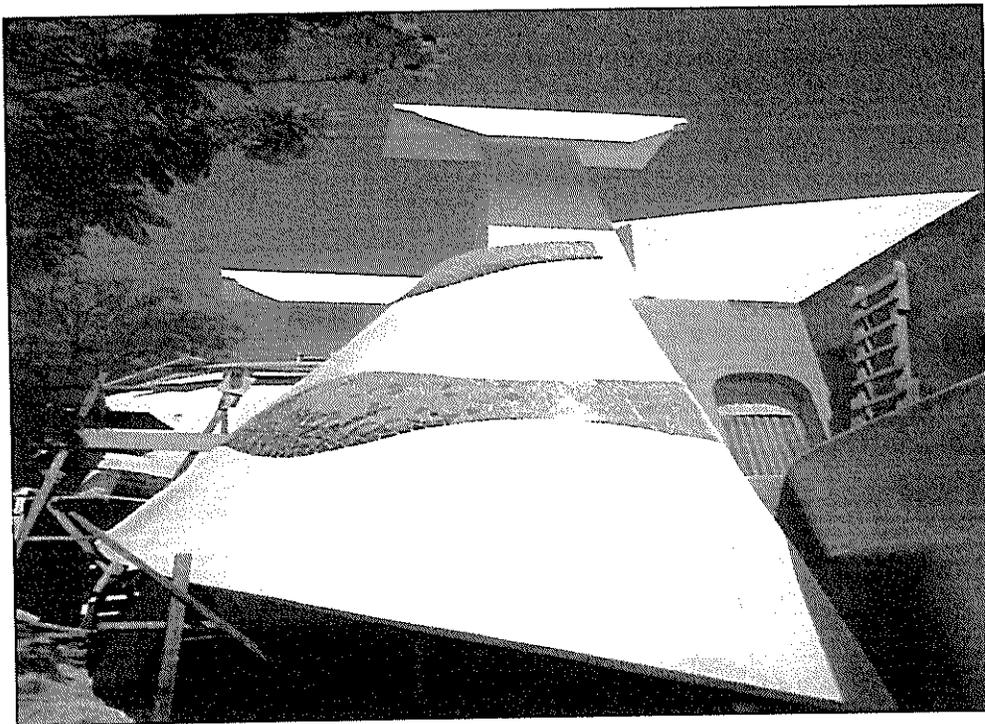
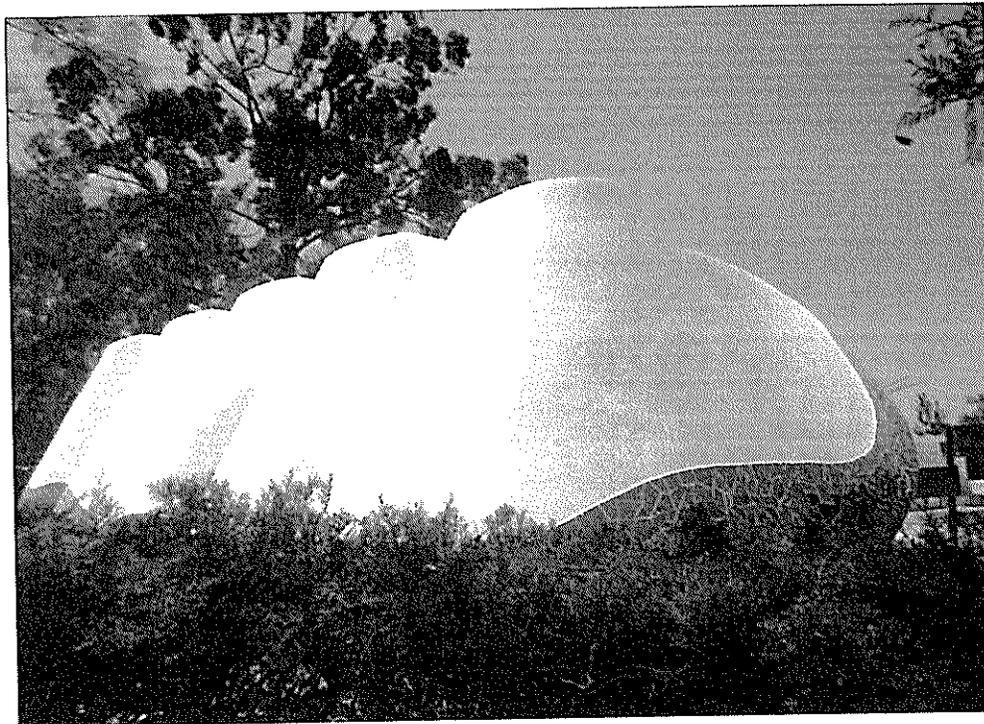
- Se completó la construcción de losas curvas inclinadas en Nivel 3 y se trabajó en acabado con blanqueado y las franjas decorativas de mosaico con azulejo quebrado. El Supervisor aprobó el trazo de franjas decorativas y se indicó los detalles constructivos.

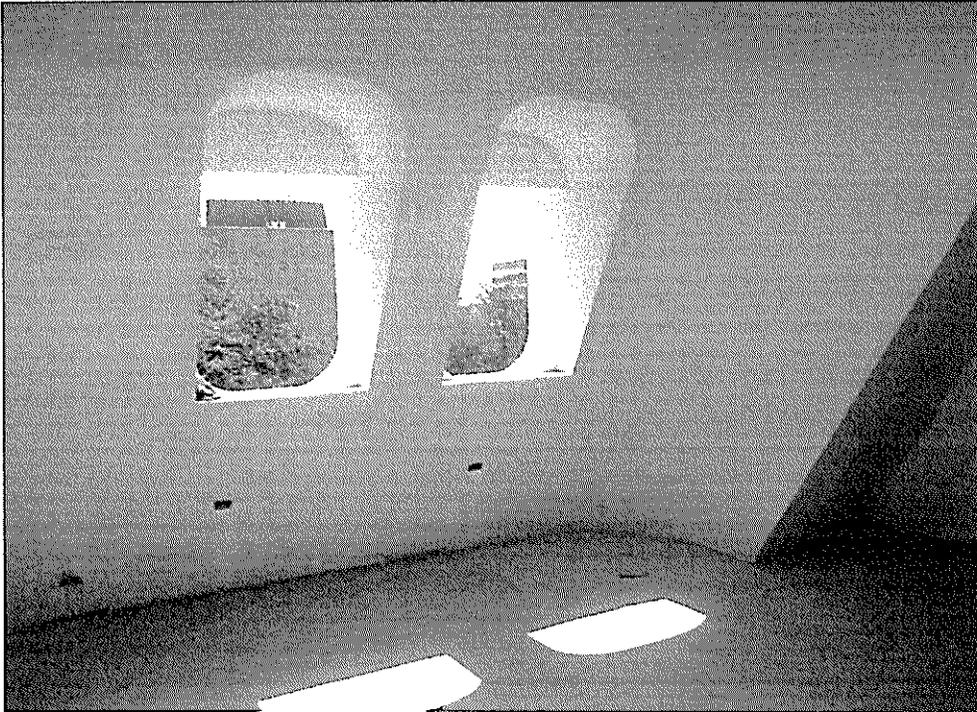
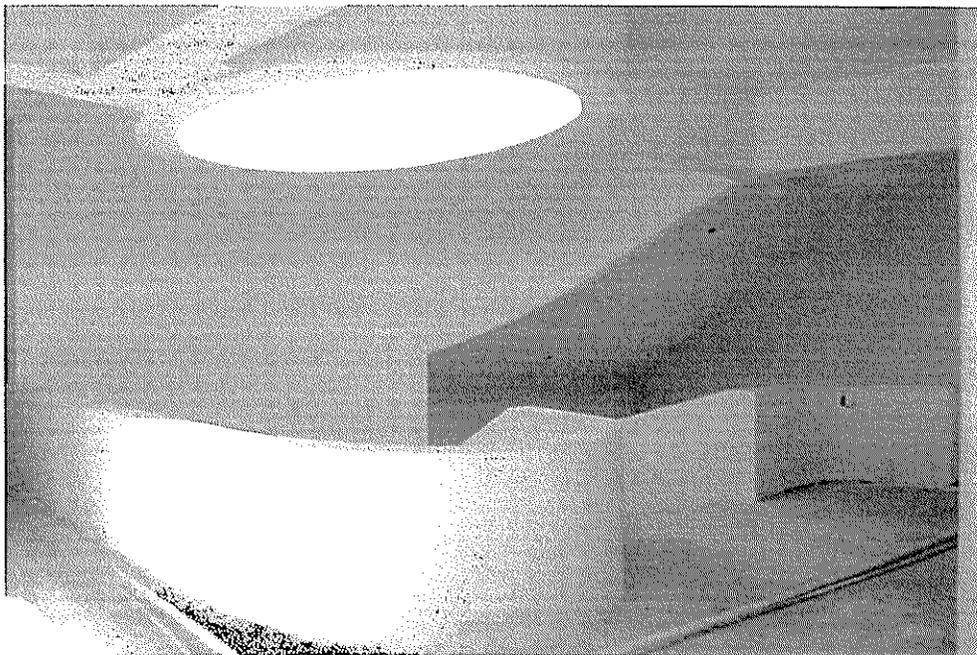
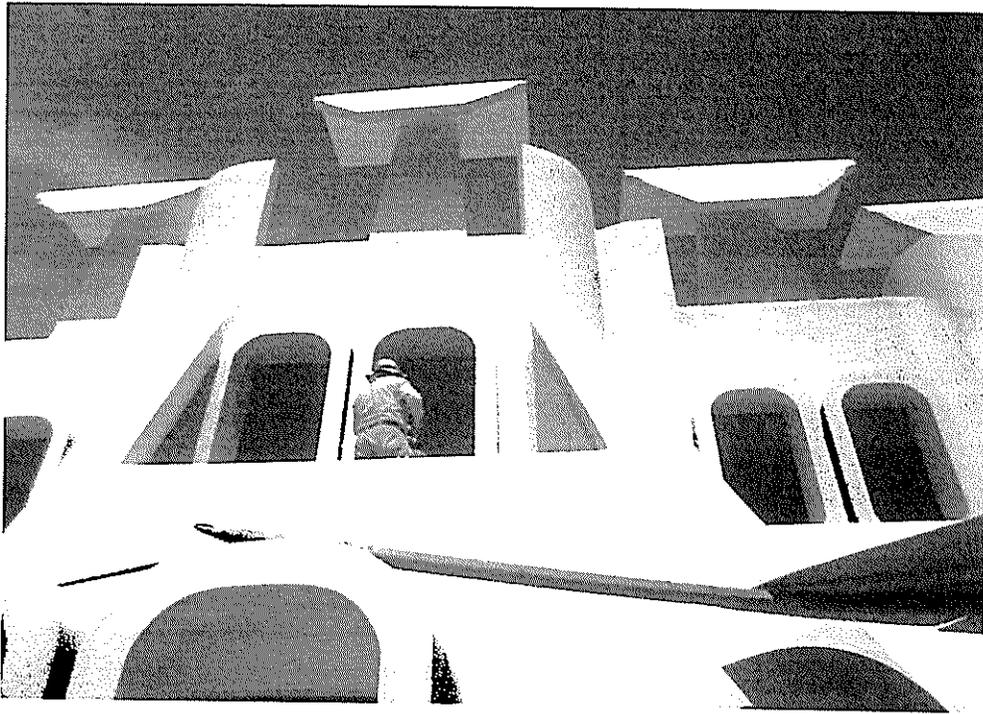
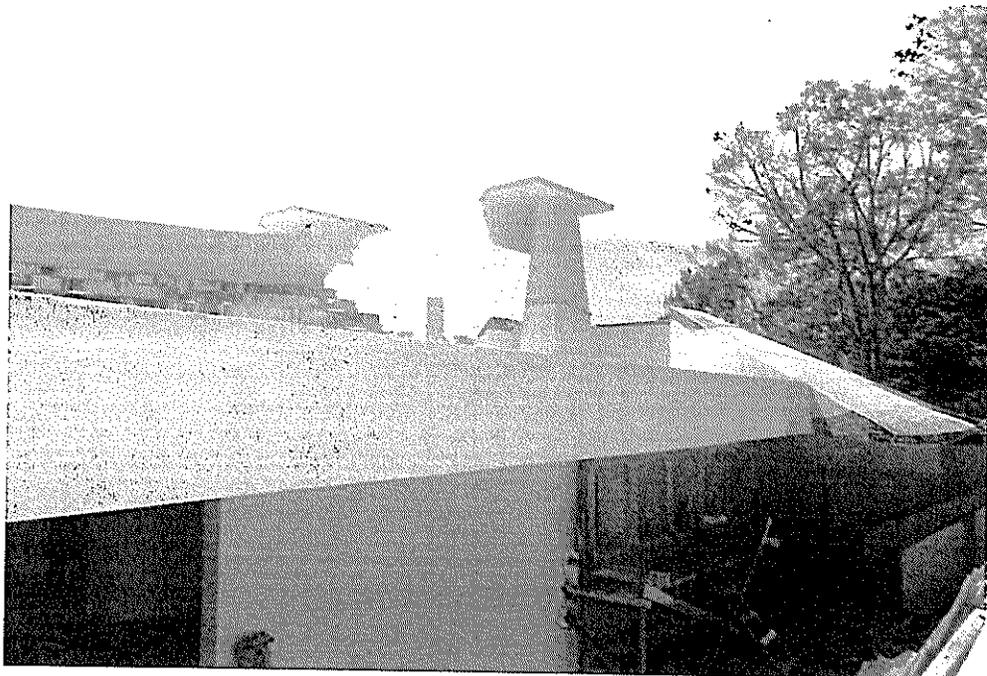
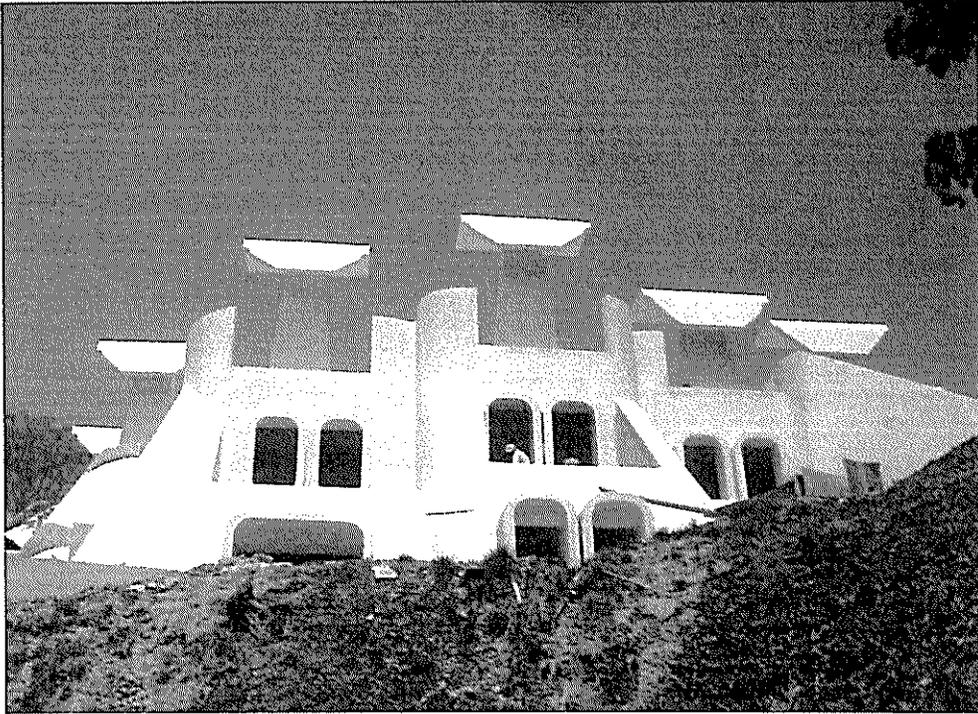
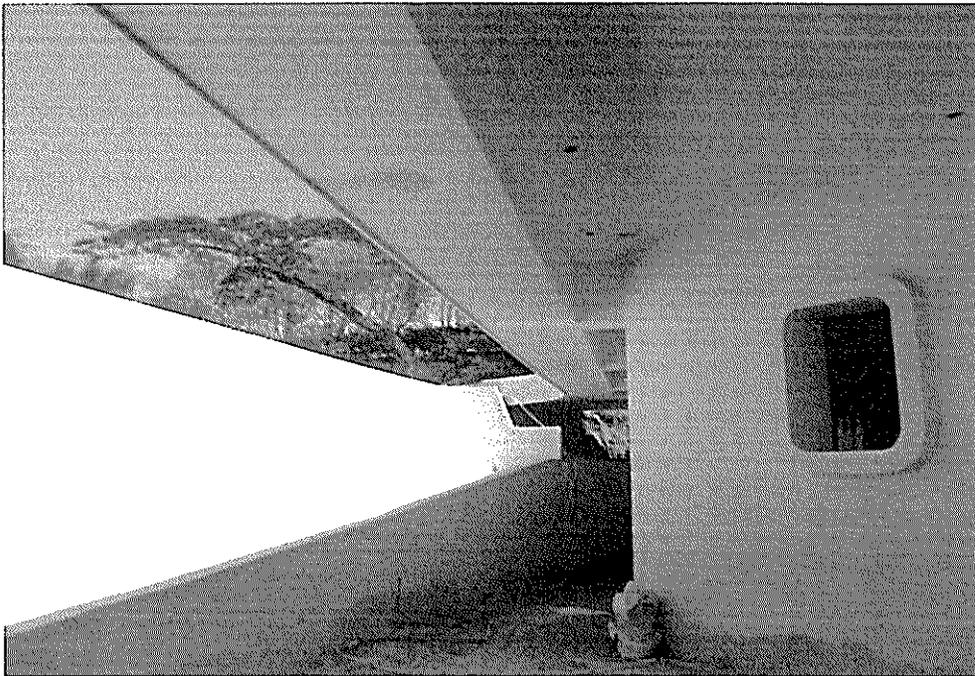
- Se completó el blanqueado de muros y columnas, interiores y exteriores.

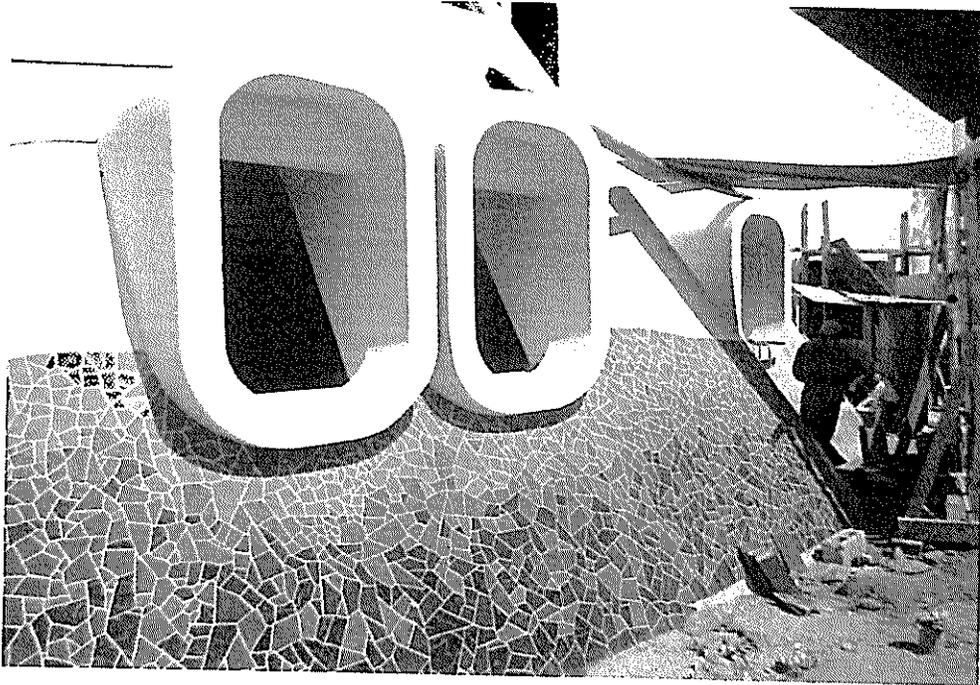
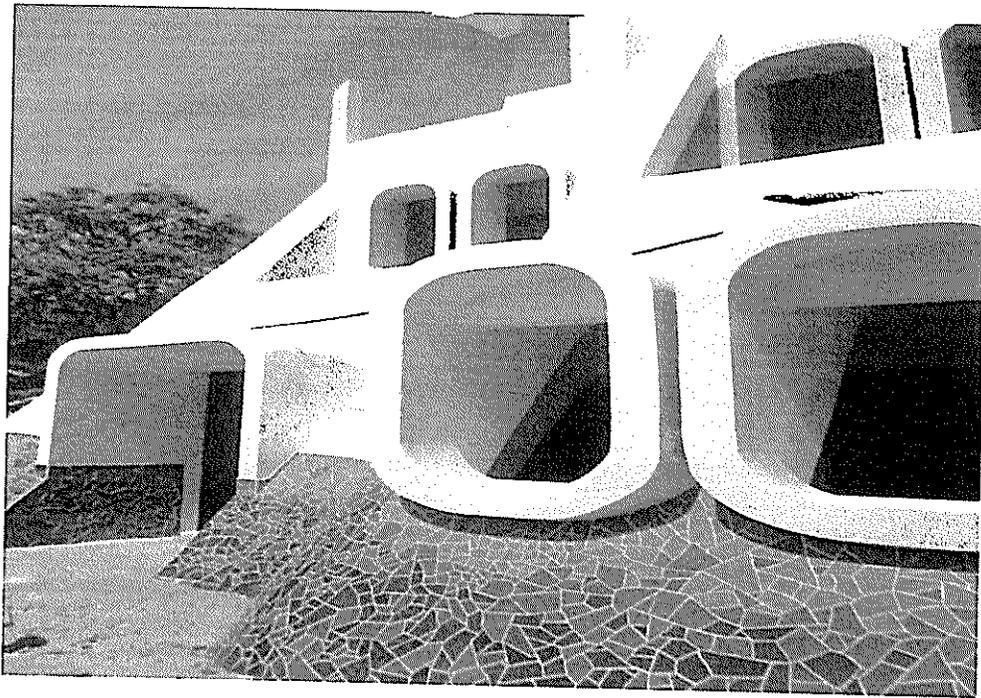
- Se continuó la instalación de franjas decorativas en muros de fachadas en nivel 1.

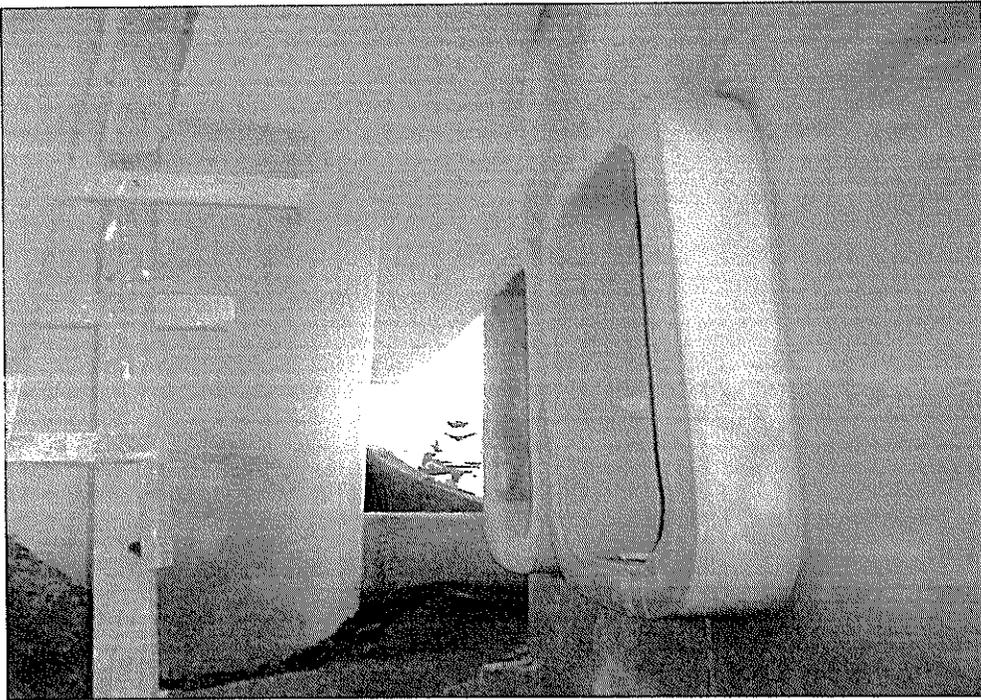
- Se trabajó también en cernido y blanqueado de cielos.

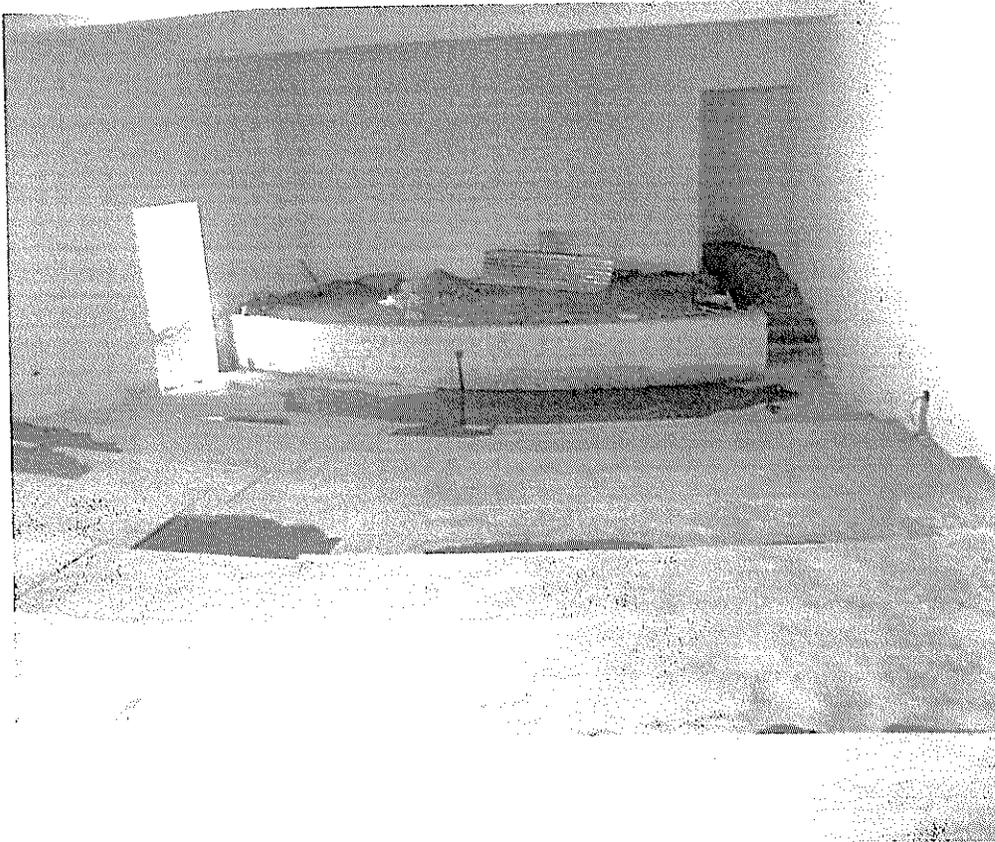
- Se completó fundición de piso de Auditorio con acabado previsto para instalar alfombra y butacas.

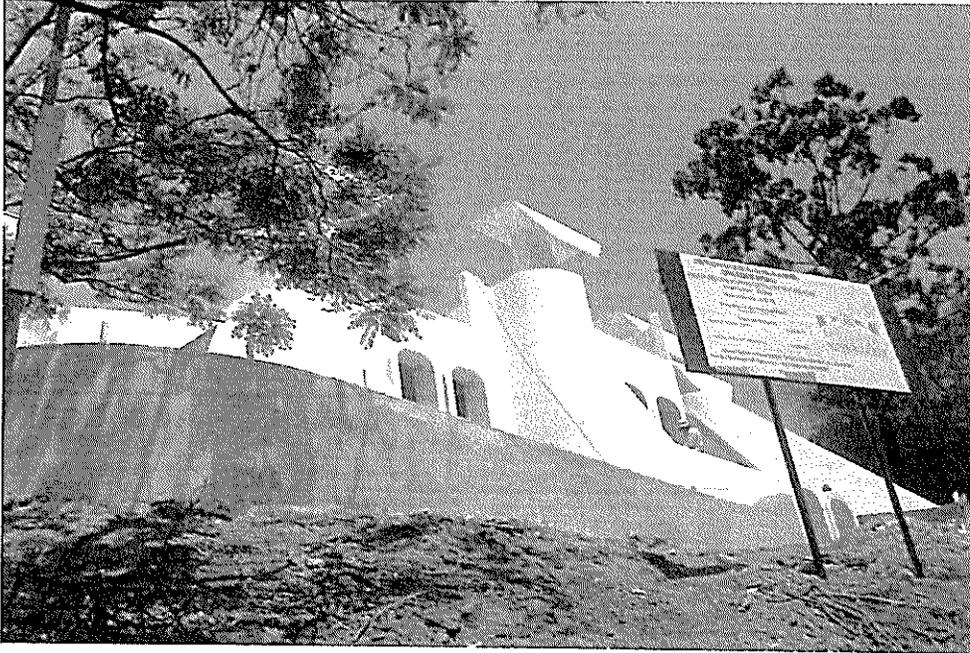
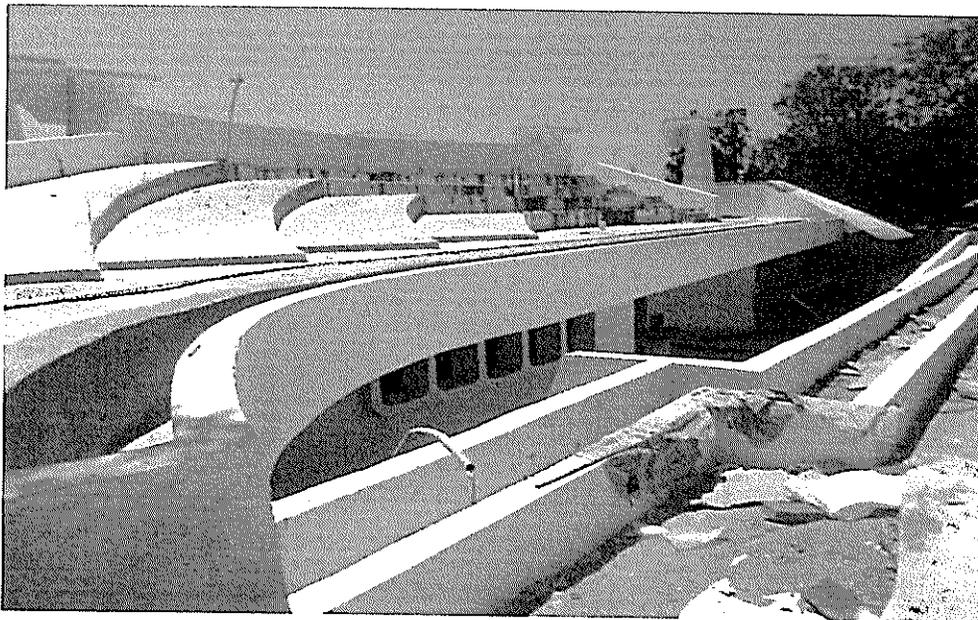
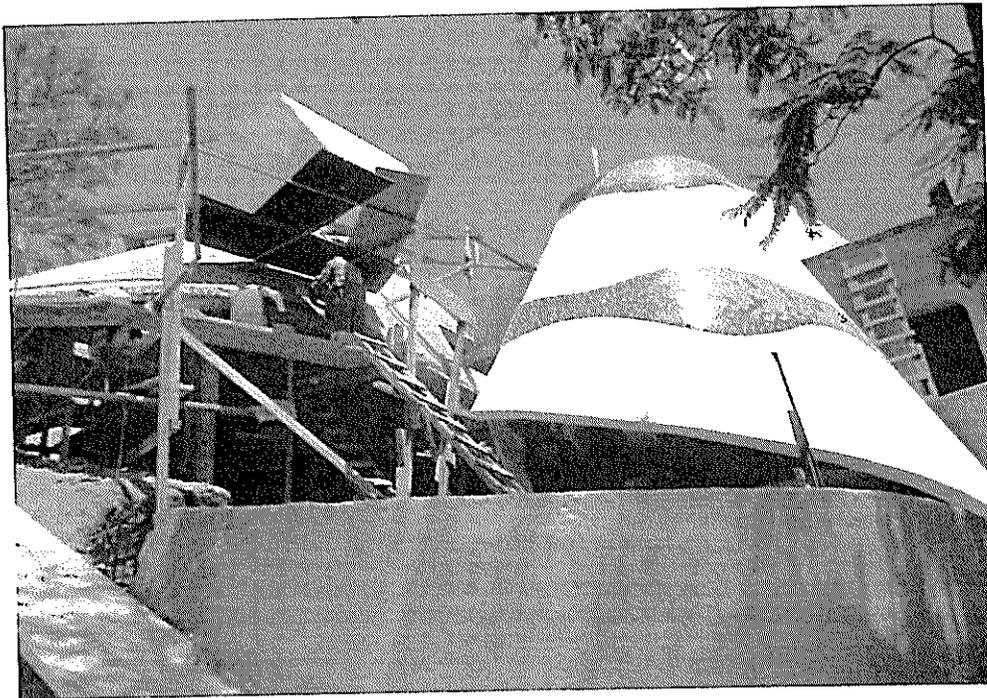
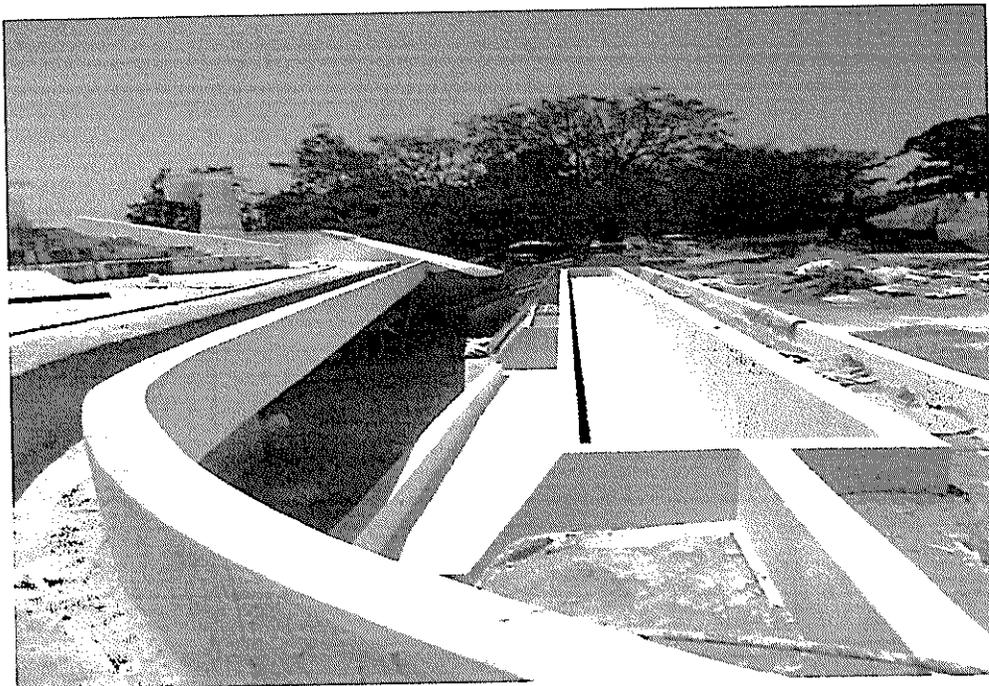
- En las Rampas, de Nivel 1 a Nivel 2 y de Plaza Maya a Nivel 2, se completó la construcción y se instaló unidades de iluminación para el piso.

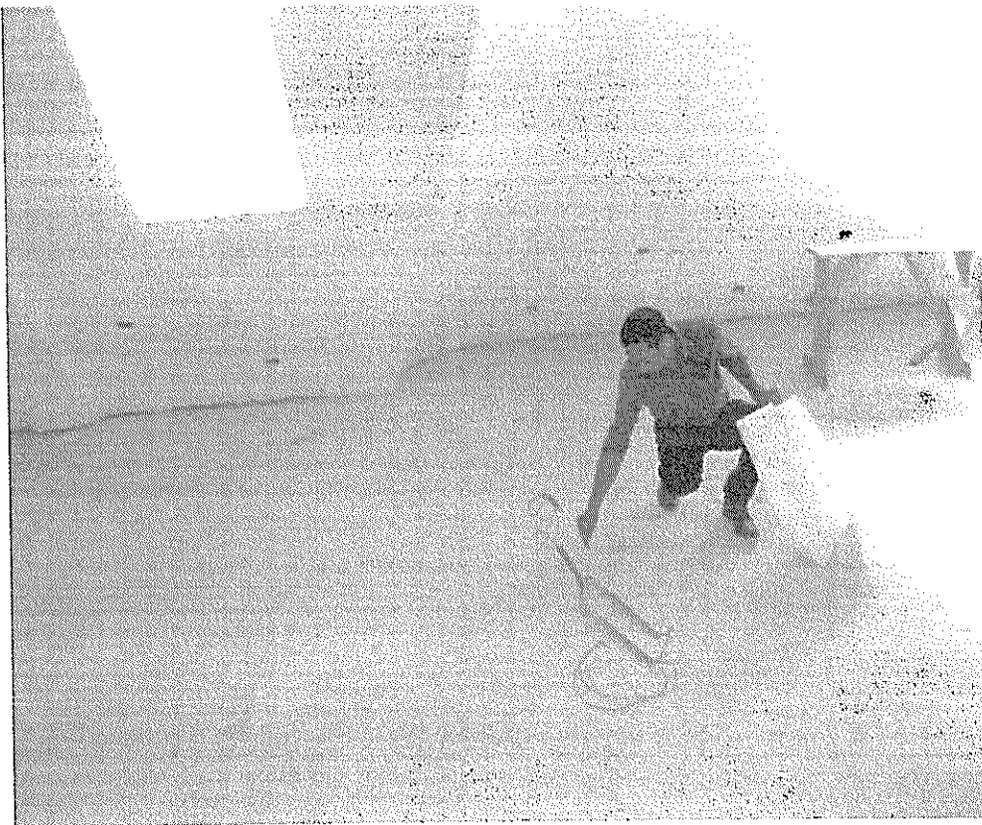
Se inició el trazo y fabricación de tabiques de tablayeso en el área del Museo en Nivel 1.
