INFORME ORDINARIO DE SUPERVISIÓN

**"MANTENIMIENTO Y REPARACION DE TECHO DE LA ESCUELA NACIONAL DE DANZA
MARCELLE BONGE DE DEVAUX)".**

ELABORADO POR: ERICK ADOLFO MELENDEZ PENSAMIENTO

INFORME PORMENORIZADO DE SUPERVISIÓN

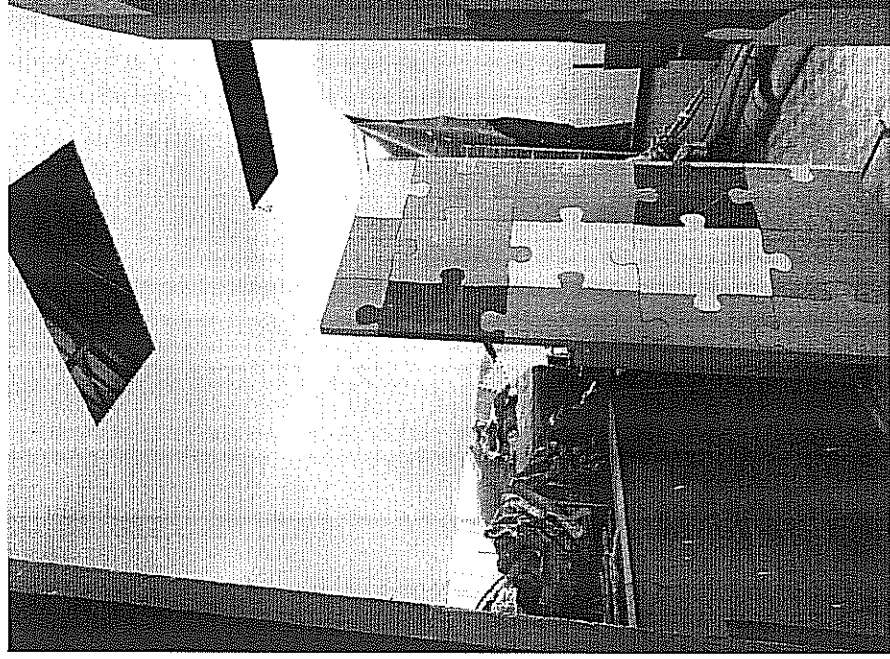
Dificultades para la realización de los trabajos probocado por todo el mobiliario y utilería dejado en el interior.

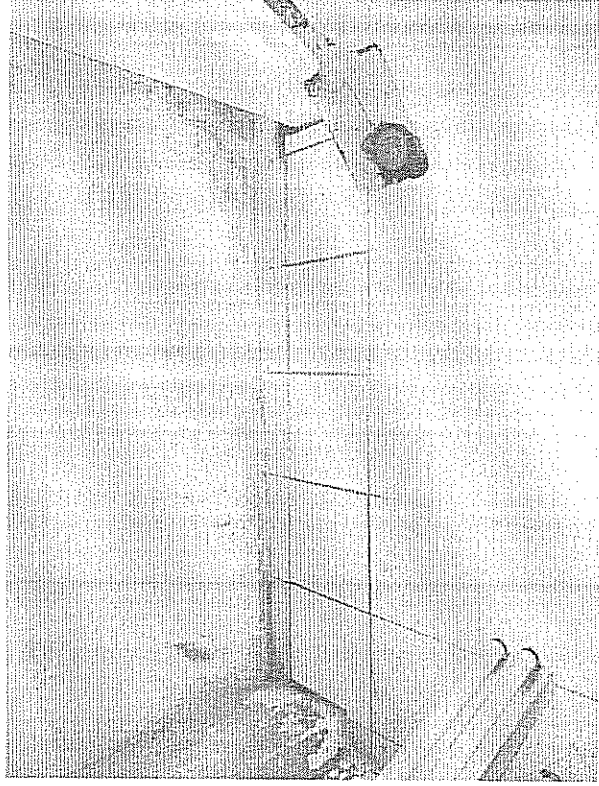
Instalación de piso en áreas donde se levantó para conectar nuevas bajadas de agua pluvial el drenaje existente.

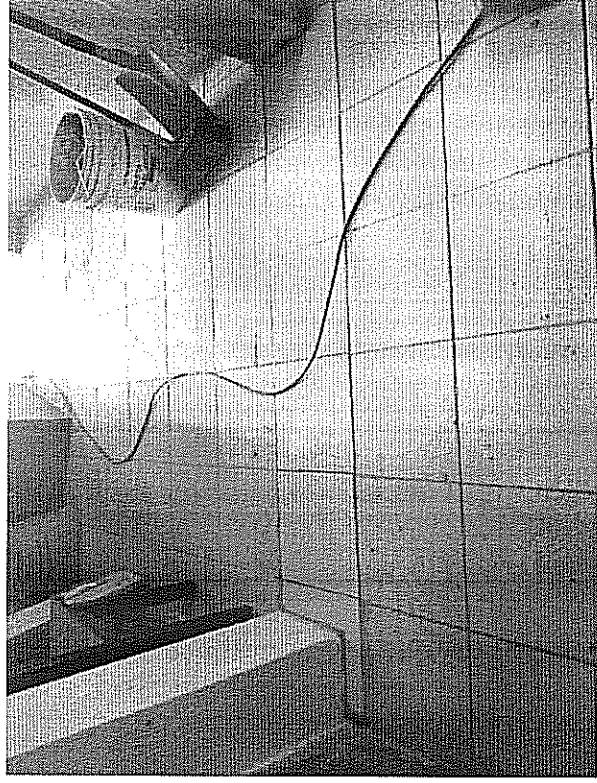
Nota: Por no encontrar del mismo piso en el mercado, se procedió a instalar el color y textura más parecido

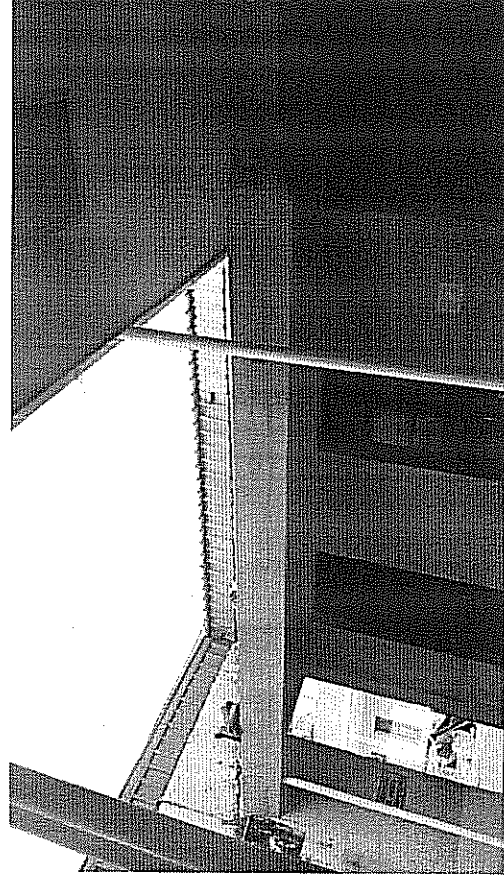
Instalación de lámina y conclusión de acabado en cenefa de pasillo A

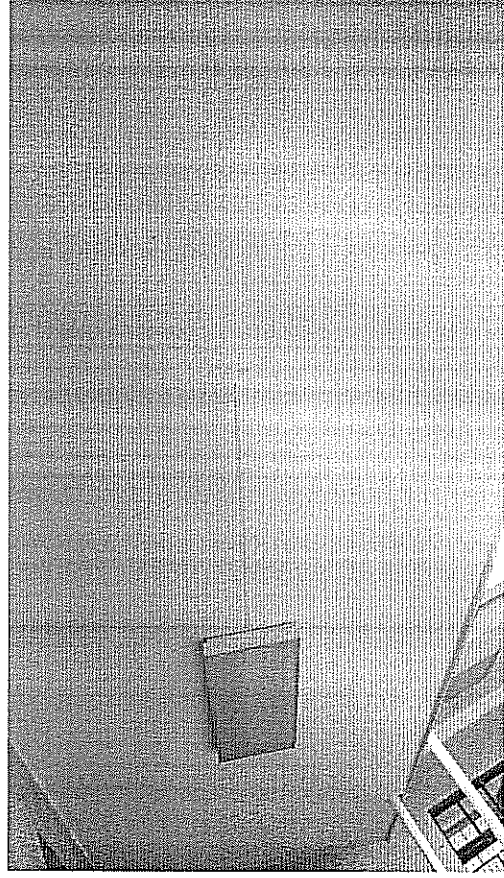
Resanado de superficie manchada y nueva aplicación de pintura.

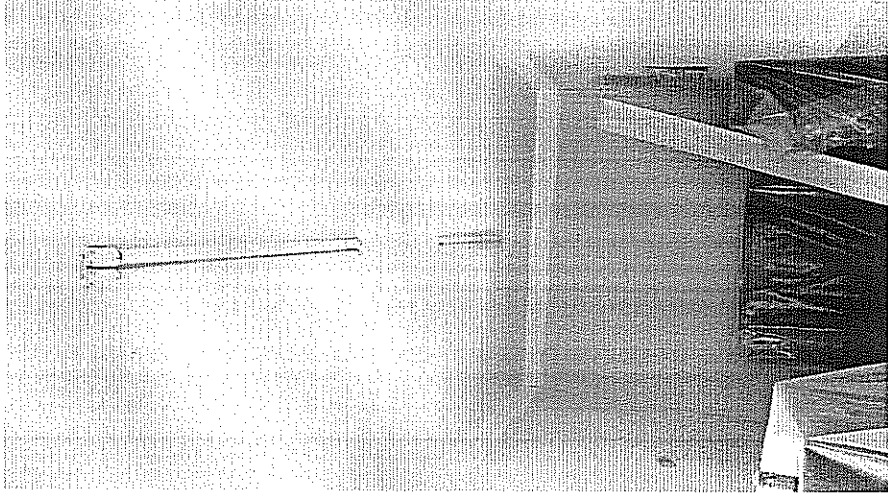
Retoque de pintura en oficina de trámites.

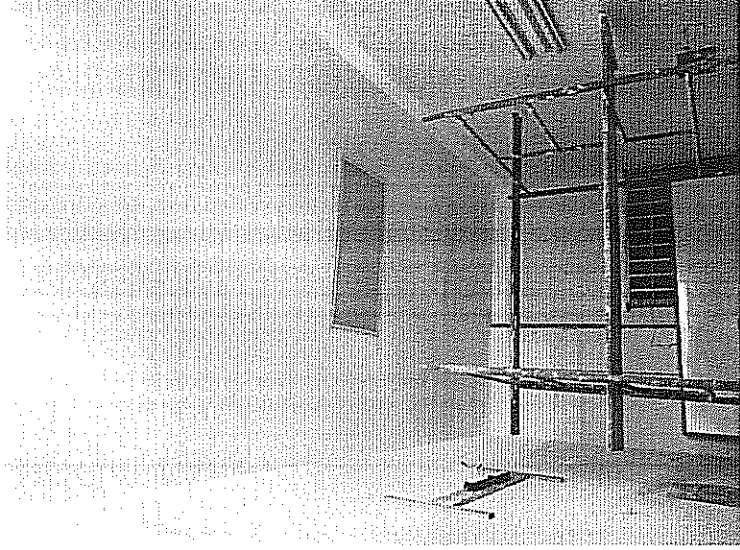
- Reparación de fuga de agua potable en tubería PVC que pasa por el área del salón de clases No. 1, la cual ha provocado dos manchas de humedad, las cuales deben ser reparadas, resanadas y pintadas.

Reparación de fuga, resanado, aplicación de pintura y limpieza del salón de clases.

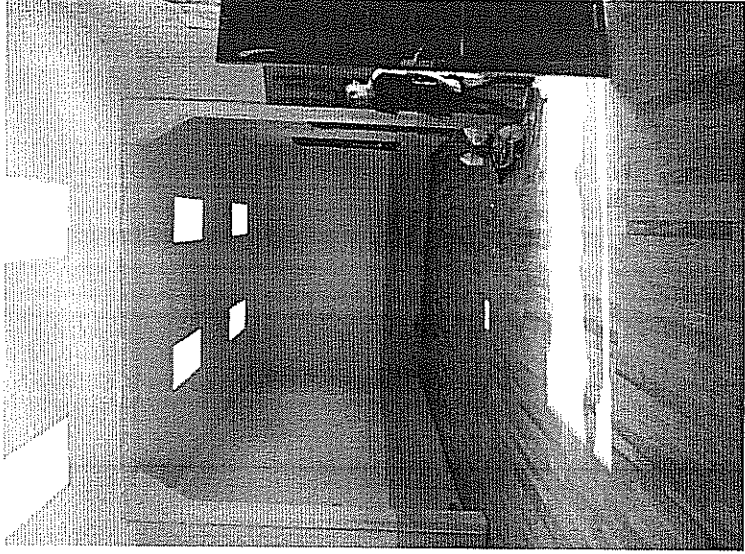
Mejorar la limpieza.

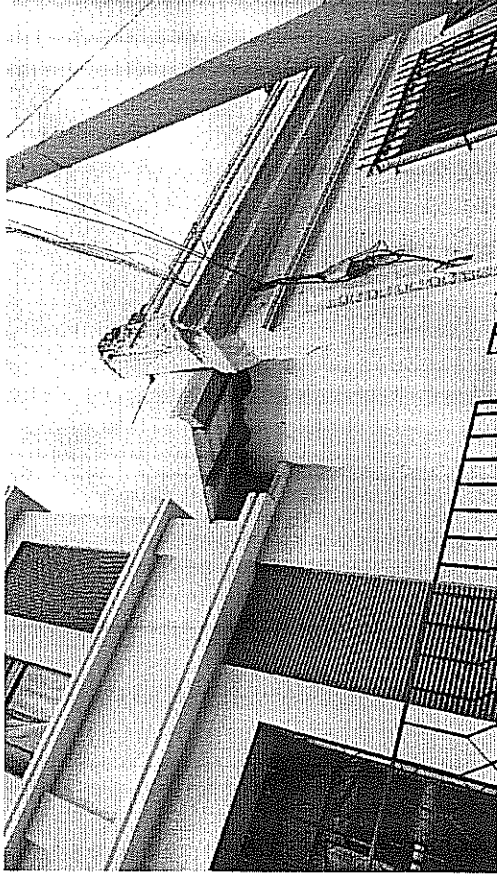
- Desalojo de basura y nueva limpieza general al concluir los trabajos de resane y pintura.
- Sello de muro exterior para evitar el ingreso de animales al cielo falso.

Sello de la superficie exterior

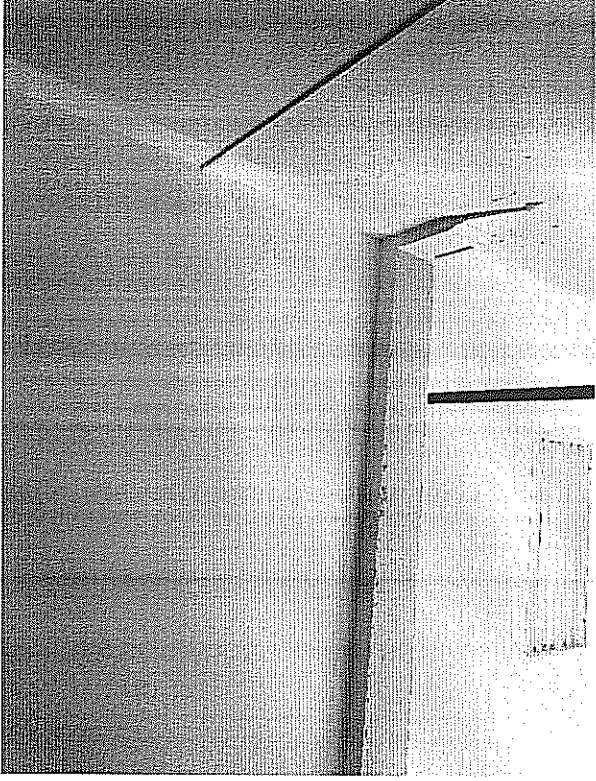
Ya se corrigió fuga de agua. Pendiente resane y pintura de la superficie.

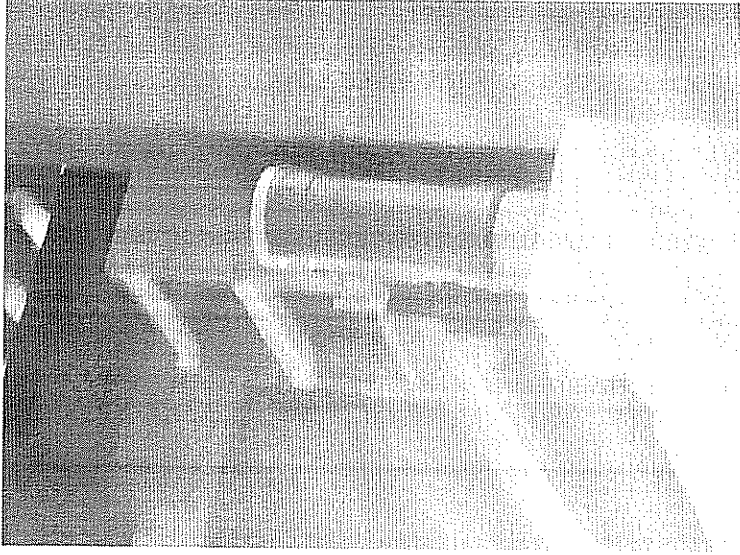
- Colocación de tapón PVC en bajada de agua pluvial anulada, donde aún se observa una Yee **REALIZADO A SATISFACCIÓN**
- Aplicación de pintura blanca sobre columnas falsas **REALIZADO A SATISFACCIÓN**

Sello de drenaje anulado

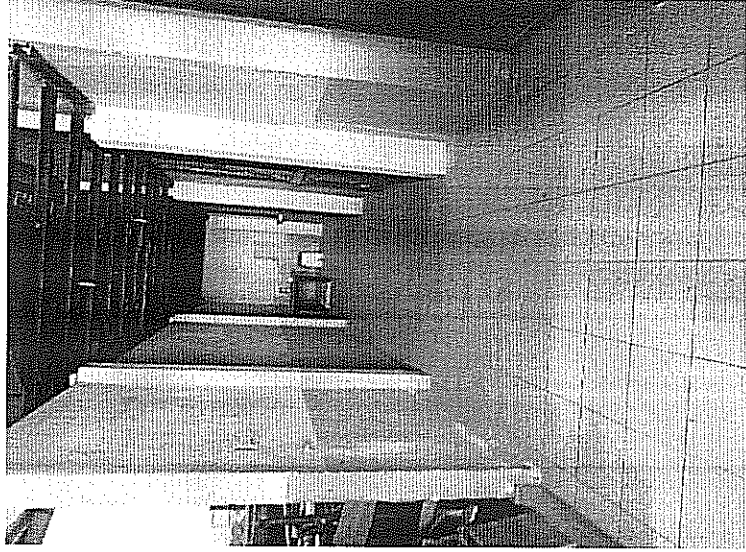
Aplicación de pintura en columnas falsas

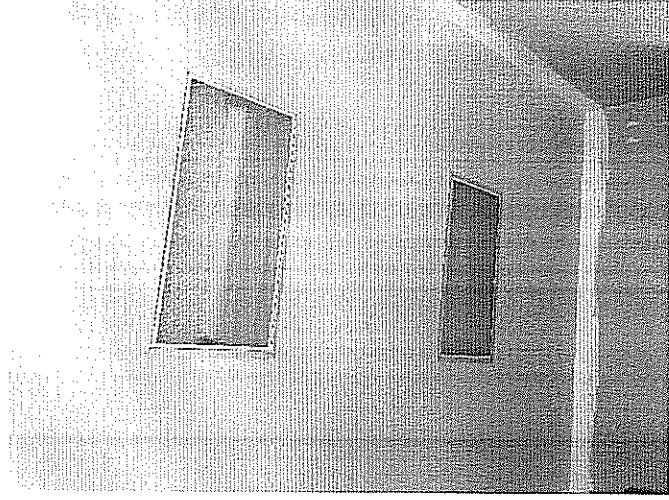
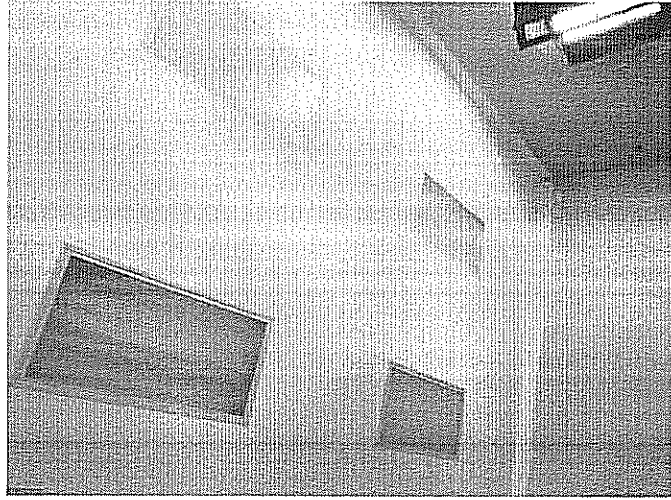
- Reparación de fuga de agua potable en tubería PVC que pasa por el área del salón de clases No. 1, la cual ha provocado das manchas de humedad, las cuales deben ser reparadas, resanadas y pintadas. **REALIZADO A SATISFACCIÓN**

Reparación de fuga de agua potable en tubería PVC que pasa por el área del salón de clases No. 1, la cual ha provocado dos manchas de humedad, las cuales deben ser reparadas, resanadas y pintadas.

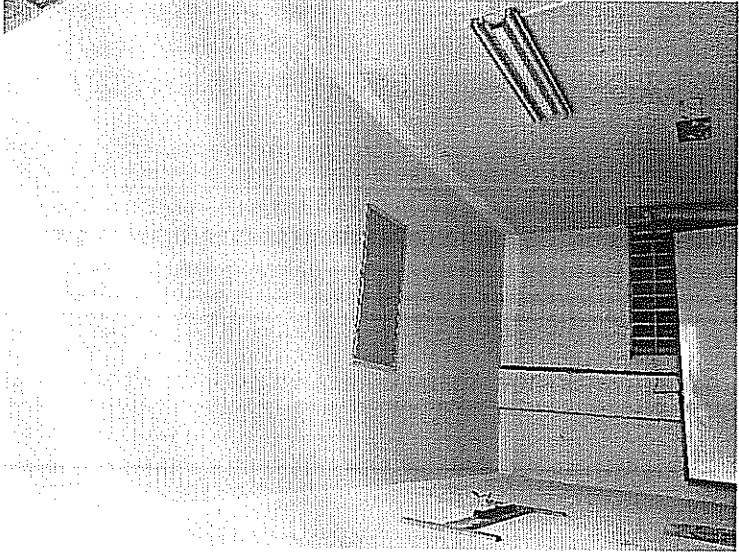
Cielo reparado

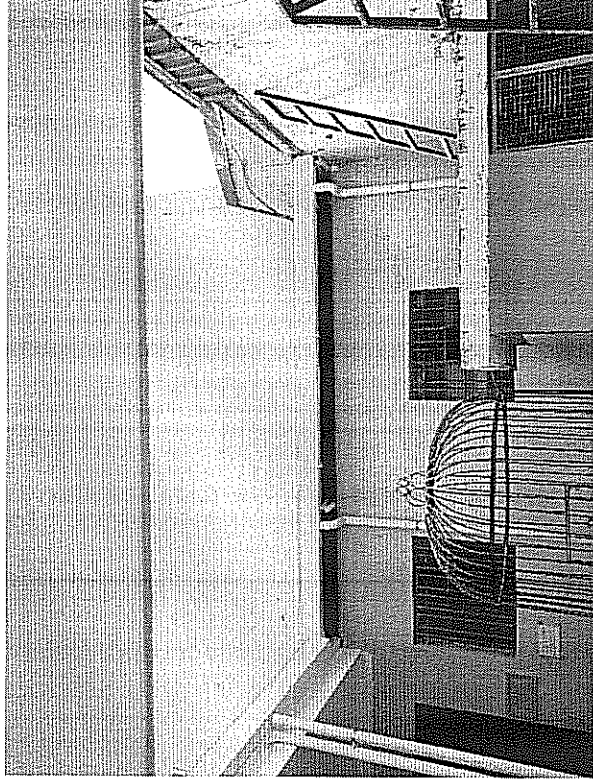
Fuga controlada

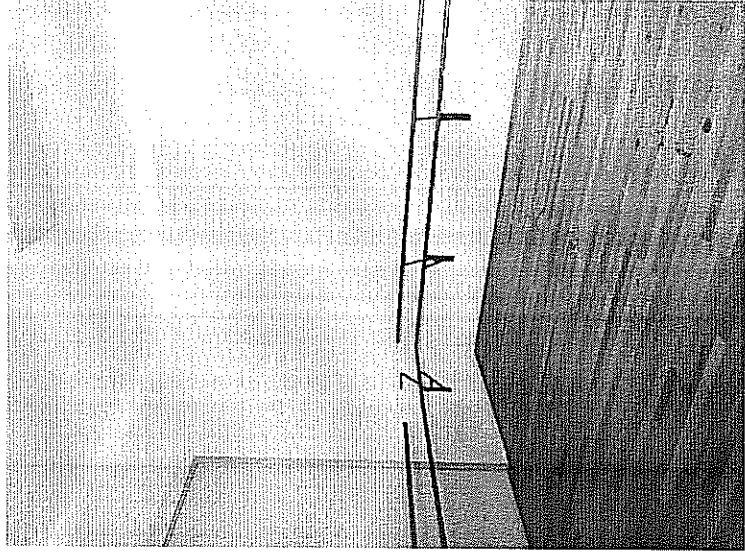
- Limpieza de las barras en salas de ballet manchadas con pintura. **REALIZADO A SATISFACCIÓN**
- Instalación de lámina en área de pasillo A **REALIZADO A SATISFACCIÓN**

Limpieza de las barras en salas de ballen manchadas con pintura.

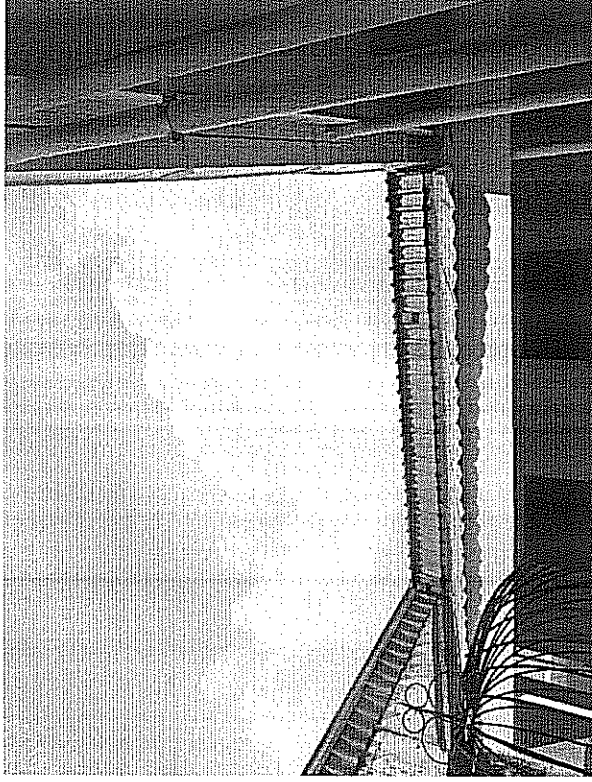
Instalación de lámina en área de pasillo A

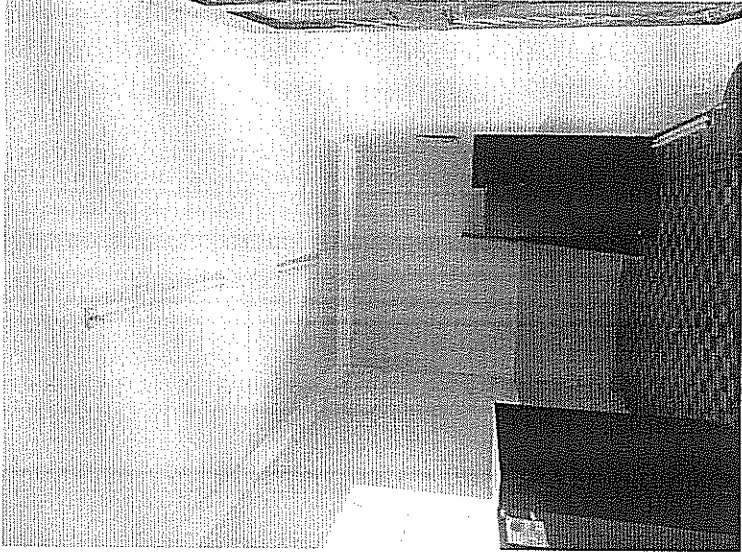
- Limpieza de servicio sanitario utilizado por personal de Arcos proyecciones durante la remodelación. **REALIZADO A SATISFACCIÓN**
- Retoque de pintura en cielo de oficina de trámites, dañado por la re instalación de las lámparas. **REALIZADO A SATISFACCIÓN**

Retoque de pintura en cielo de oficina de trámites, dañado por la instalación de las lámparas.

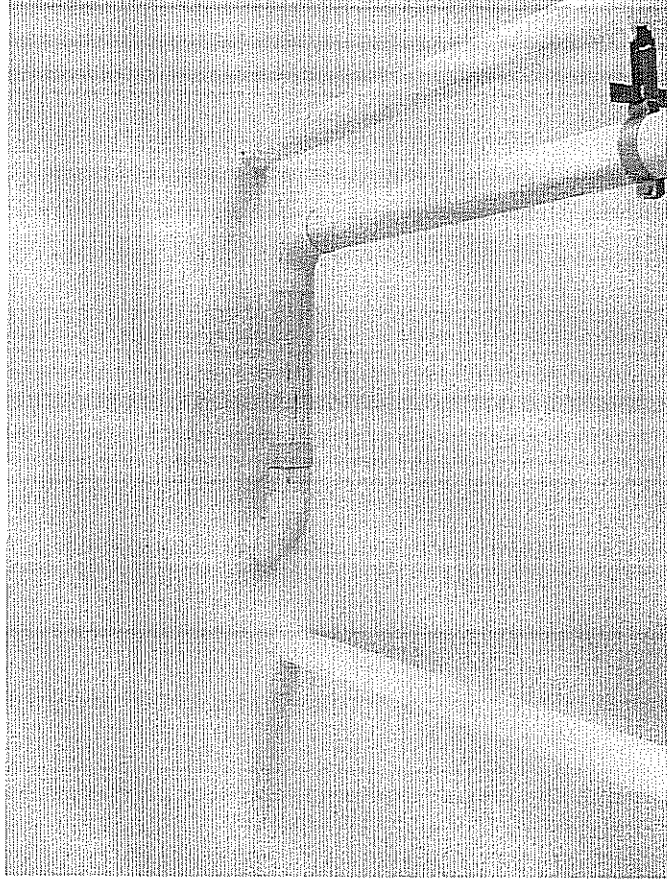
- Sello de drenajes en piso y cielo de área de patio cerrado y pasillo B. **REALIZADO A SATISFACCIÓN**
- Desalajo de basura y nueva limpieza general al concluir los trabajos de resane y pintura. **REALIZADO A SATISFACCIÓN**

Sello de drenajes en piso y cielo de área de patio cerrado y pasillo B.

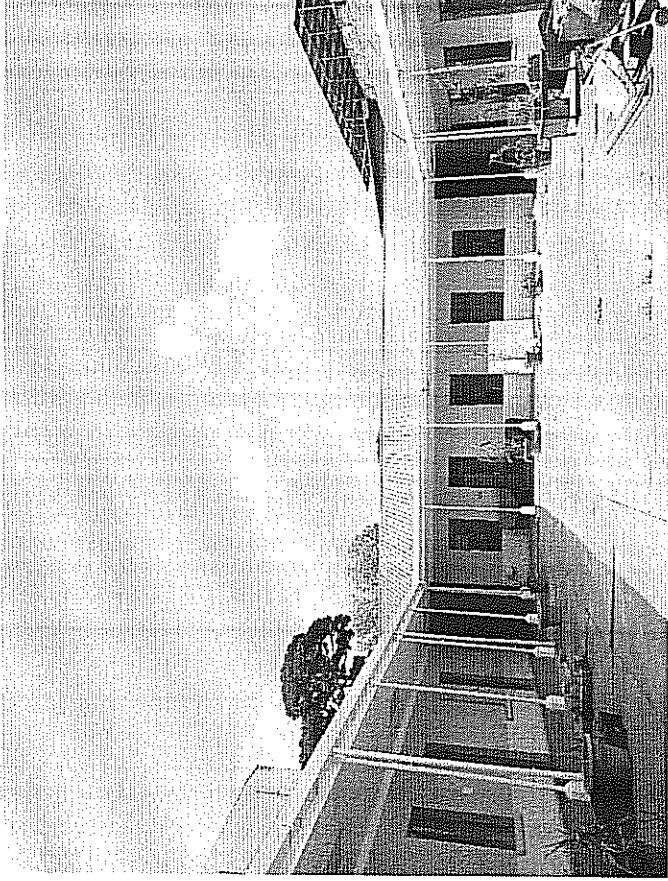
Desalojo de basura y nueva limpieza general al concluir los trabajos de resane y pintura.

Queda en el patio únicamente basura y mobiliario de la escuela.

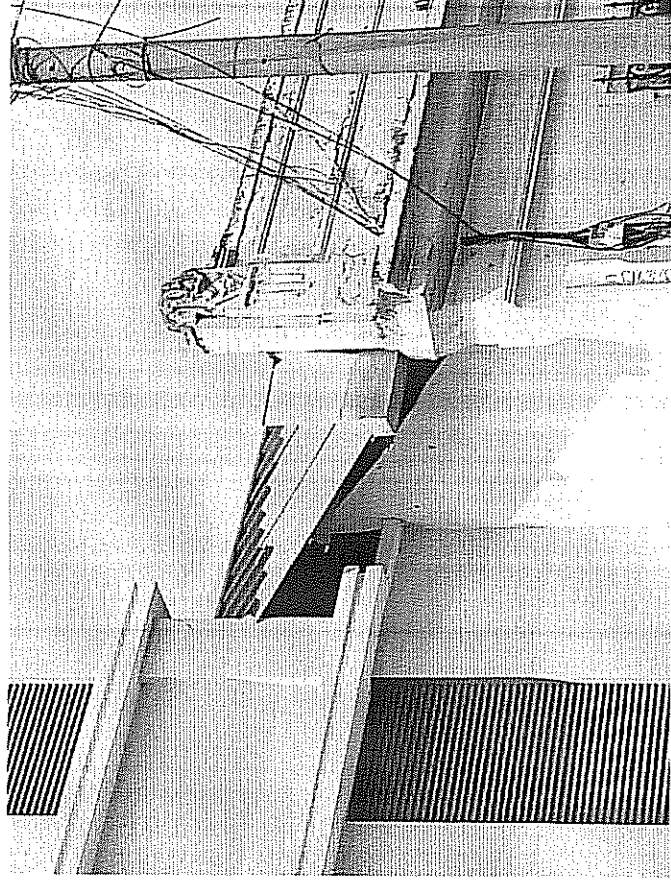
- Sello de muro exterior para evitar el ingreso de animales al cielo falso. **REALIZADO A SATISFACCIÓN**

Sello de muro exterior para evitar el ingreso de animales al cielo falso.
