**Informe de la visita técnica realizada
a la Escuela de Arte del Centro
Cultural de Escuintla "Arístides
Crespo Villegas" y Conservatorio
Regional de Música "Eulalio
Samayoa".**

Informe de la visita técnica realizada el día dos y tres de agosto del presente año a la Escuela de Arte del Centro Cultural de Escuintla "Aristides Crespo Villegas" y Conservatorio Regional de Música "Eulalio Samayoa", con el objetivo de indicar la situación actual de la infraestructura de los edificios y las posibles intervenciones para la formulación y actualización de proyectos de revitalización y remozamiento.

**Escuela de Arte del Centro Cultural de Escuintla "Aristides Crespo Villegas" y
Conservatorio Regional de Música "Eulalio Samayoa".**

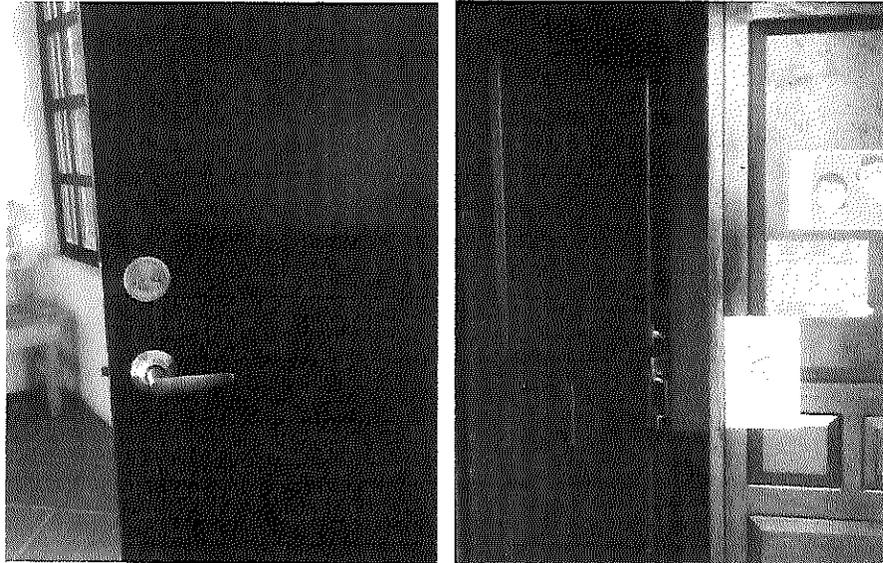
- Se observó que la puerta de acceso principal no posee pasador en la parte inferior y superior, únicamente chapa y es importante poder contar con dos pasadores para mejorar la seguridad del acceso principal al edificio.

Imagen No. 1, Se observa la ubicación de la chapa y donde debe de ir el cambio del seguro por el actual, en la puerta principal del acceso al edificio.

1. Suministro e instalación de pasador de pie y de mano en puerta principal.

Se debe de realizar la desinstalación del pasador existente y se debe de realizar la instalación de los nuevos pasadores, tanto de pie como de mano, en la misma ubicación donde se encuentran los actuales, los pasadores deberán de ser de 4 pulgadas plateados de marcas reconocidas, se deberá de contemplar todos los accesorios para su correcta instalación y funcionamiento. Forma de pago por unidad.

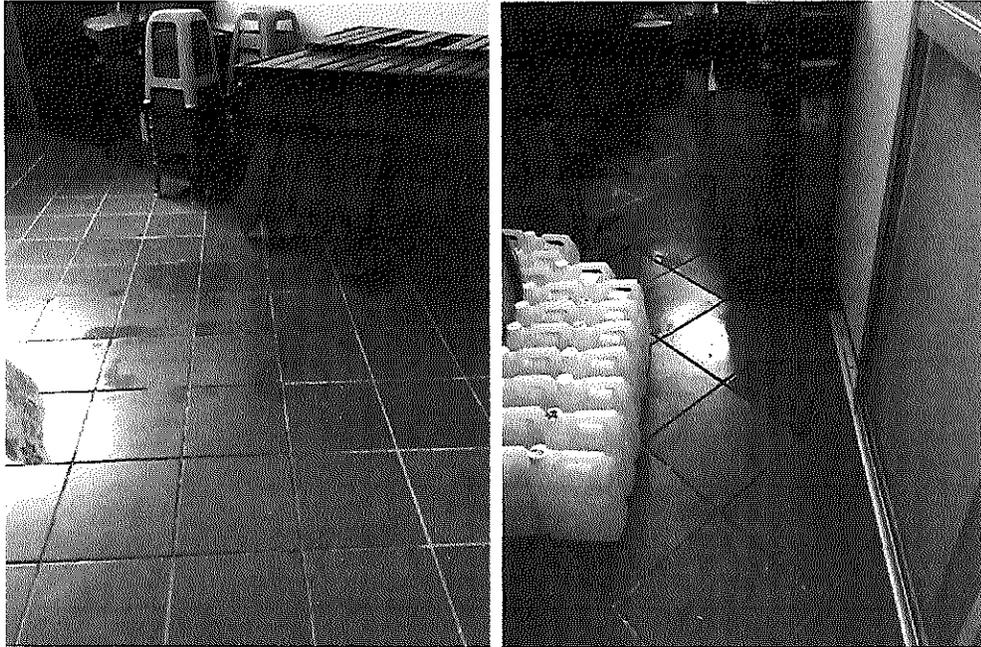
- Se observo presencia de humedad en el interior del inmueble en la parte de los pisos, causadas por filtraciones de agua que vienen desde la losa, para lo cual se recomienda realizar la rectificación de los pañuelos hacia las bajadas de agua pluvial, posteriormente se debe de aplicar tres capas de un impermeabilizante acrílico.

Imagen No. 2, Se observa la presencia de humedad en los pisos del interior del edificio.

2. Reparación e impermeabilización de losa del techo.

Se procederá a liberar o remover todo el mortero pobre que cubre la superficie de la losa o techo, se procederá a raspar, limpiar y recoger todos los residuos del mortero hasta que la superficie quede libre, este trabajo se debe realizar de forma manual para no fisurar la losa, todo el ripio que se tenga de este trabajo deberá de ser retirado del edificio.

Posteriormente se identificarán fisuras conjuntamente con el supervisor de la obra en toda el área del techo y las fisuras se sellarán con material adhesivo de alta resistencia compatible con el concreto.

Luego se aplicará un mortero con acabado cernido utilizando un mortero a base de cemento gris y arena blanca cernida en proporción 1:2 y un aditivo que ayude a mejorar la adherencia entre el concreto antiguo y la mezcla nueva, previo a su aplicación las losas deben ser humedecidas, este mortero deberá de llevar las inclinaciones adecuadas hacia las bajadas de agua pluvial, evitando que el agua se acumule en cualquier parte de la superficie de la losa. El tipo de cernido final aplicado será vertical fino y las muestras hechas en obra deberán ser aprobadas por el supervisor previo a su aplicación

Después de la aplicación del cernido, se aplicará un mínimo de tres capas de impermeabilizante acrílico elástico de alta durabilidad, de manera horizontal y verticalmente. La durabilidad del material deberá de ser un mínimo de 7 años. El supervisor determinará la calidad de los materiales para la aceptación final. Forma de pago por metro cuadrado.

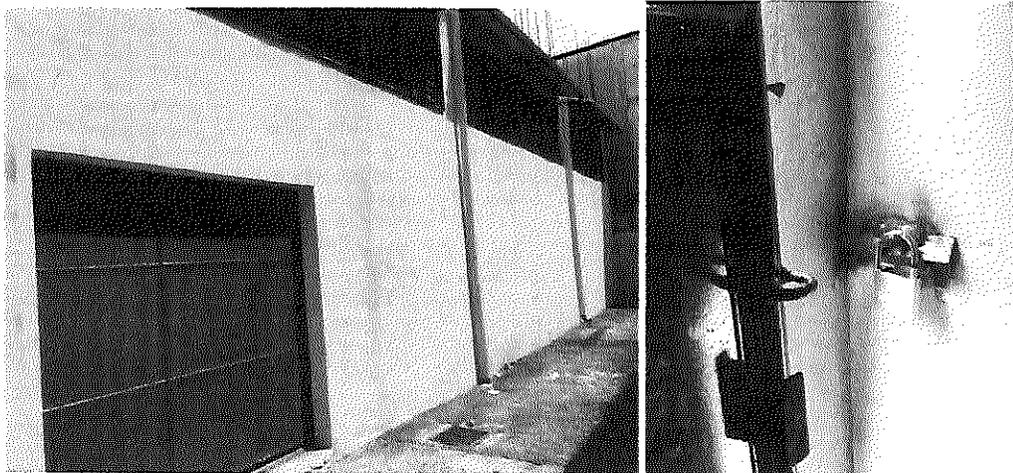
- En una de las puertas metálicas que se encuentra ubicada en el patio principal, se necesita la instalación de una chapa que asegure el cierre y el fácil acceso al edificio.

Imagen No. 3, Se observa la ubicación de la puerta metálica y donde debe de ir ubicada la chapa.

3. Suministro e instalación de chapa en puerta del patio principal.

Se deberá de realizar la desinstalación de las bisagras existentes, y se deberá de realizar el suministro e instalación de una chapa tipo yale de sobre poner derecha con doble pasador cackset de 70 mm, caja y cantonera en acero, se deberán de realizar los trabajos correspondientes para su instalación, tanto en el marco de la puerta como en la pared, deberán de considerarse la aplicación de pintura en puerta y la aplicación de acabado y pintura en pared si fuera necesario para que el trabajo quede completamente estético y no se observe quemadura de soldadura y desprendimientos de acabados en pared. Forma de pago por unidad.

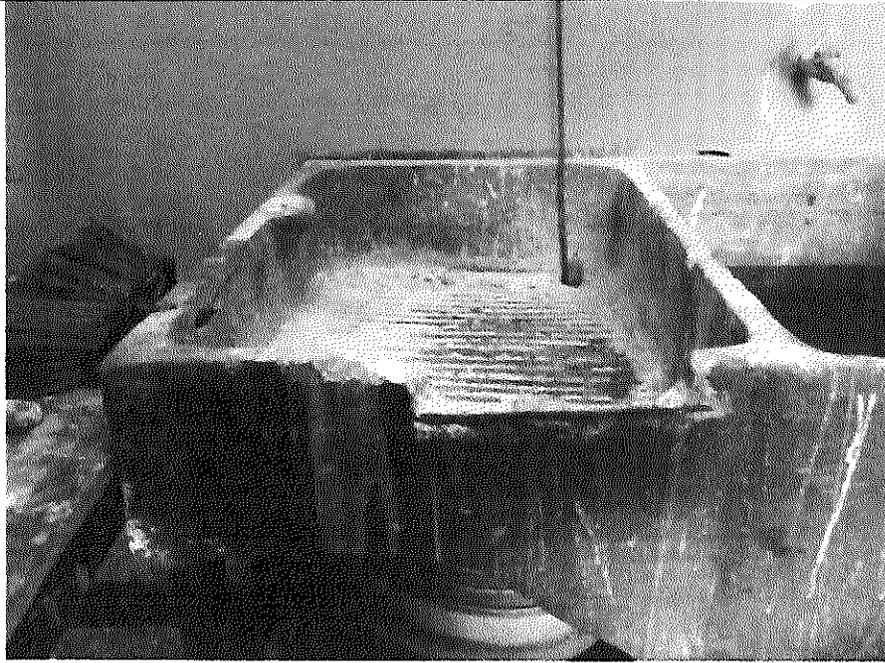
- Se observó que la pila actualmente se encuentra muy deteriorada y que se necesita realizar el cambio de la pila que se encuentra ubicada en el área de mantenimiento.

Imagen No. 4, Se observa el deterioro que tiene la pila de servicio.

4. Suministro e instalación de pila de concreto reforzado.

Se deberá de realizar la desinstalación y retiro del edificio de la pila existente, si existiera suciedad en el área de trabajo se debe de contemplar la limpieza del área, se deberá de realizar el suministro y la instalación de una pila nueva de concreto reforzado de dos lavaderos, se deberá de garantizar el buen funcionamiento de la pila tanto en su drenaje como en la retención del agua potable. Forma de pago por unidad.

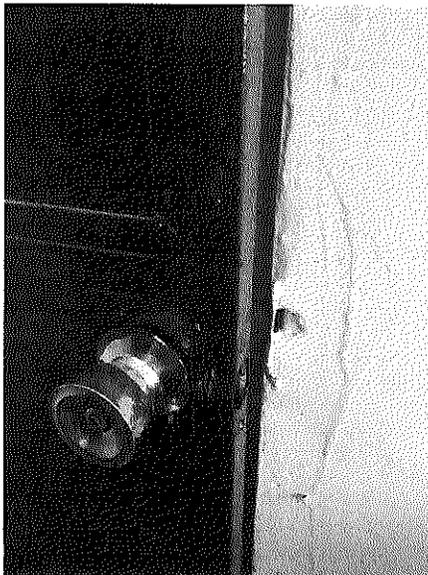
- Una de las chapas de la puerta que se ubican en el servicio sanitario de la dirección se encuentra en malas condiciones, ya no funciona a adecuadamente, se recomienda el cambio de la chapa.

Imagen No. 5, Se observa el deterioro que tiene la chapa de la puerta.

5. Suministro e instalación de chapa en puerta del servicio sanitario de la dirección.

Se deberá de realizar la desinstalación de la chapa existente, y se deberá de realizar el suministro e instalación de una chapa nueva para baño ajustable para todas las puertas estándar, de seguridad grado 3, con acabado niquelado, resistente a los golpes, se deberán de realizar los trabajos correspondientes para su instalación, tanto en el marco de la puerta como en la pared, deberán de considerarse la aplicación de pintura en puerta y la aplicación de acabado y pintura en pared si fuera necesario para que el trabajo quede completamente estético y no se observe quemadura de soldadura y desprendimientos de acabados en pared. Forma de pago por unidad.

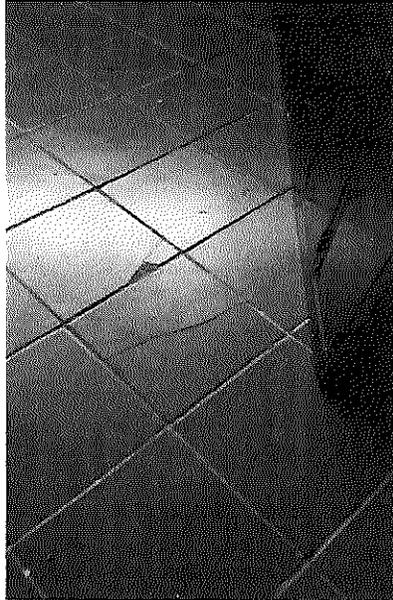
- Se observo que se encuentran varios pisos quebrados y la sisa de todo el piso en malas condiciones, algunos pisos sin sisa en su totalidad, se recomienda realizar el cambio de los pisos quebrados y el retiro de la sisa vieja y la aplicación de nueva sisa en todo el piso.

Imagen No. 6, Se observa el piso quebrado y la falta de sisa.

6. Suministro e instalación de piso cerámico en área de corredores.

Se deberá de realizar como primer punto el desmontaje de azulejo se deberá utilizar cincel, martillo de hule o herramienta similar que garantice la remoción total del azulejo y material de pegado, cuidando de no dañar la estructura.

Posteriormente se instalará piso cerámico de primera calidad de 0.44 m. X 0.44 m. Con un coeficiente de resistencia igual o mayor a un PEI IV, Blanco Esmaltado ETT Moderado, aprobado por el Supervisor.

Para su colocación se usará sobre mezcla niveladora, mortero elaborado con una parte de cemento por tres partes de arena de río cernida. Podrá utilizarse morteros industriales para colocación del piso.

Para el estucado se utilizará pasta de polvo de porcelana o cemento blanco, con colorante similar al piso o material industrial fabricado específicamente para ello. Cuando se utilicen bolsas con morteros pre-dosificados debe seguirse con mucho cuidado las instrucciones del fabricante.

Las sisas podrán variar entre tres y cinco milímetros, siendo aprobada la calidad del material y el color por la supervisión, quién revisará la forma inicial de la colocación del piso, para verificar que sea de la forma más adecuada. Cuando se hagan cortes, estos serán regulares y ajustados al perímetro indicado.

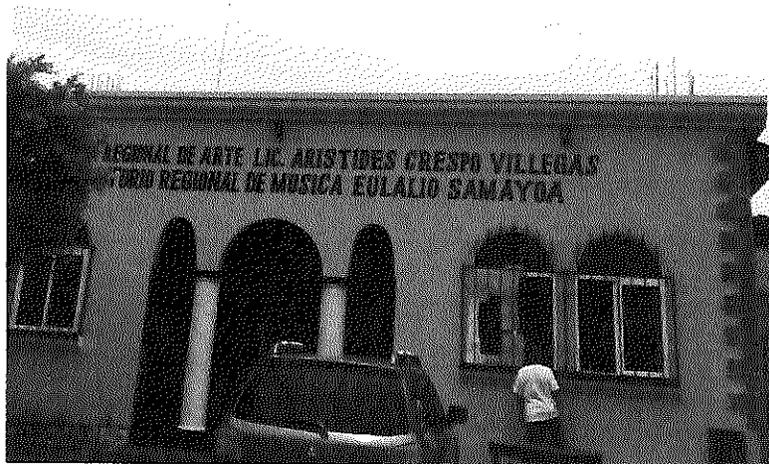
- Como proceso de mantenimiento del edificio se sugiere realizar la aplicación de pintura con las mismas tonalidades a las existentes, tanto en el interior como en el exterior.

Imagen No. 7, Se observa las tonalidades de pintura existentes en la actualidad.

9. Suministro y aplicación de pintura en el interior y exterior del edificio.

Todos los muros y techos interiores y exteriores se pintarán con dos manos de pintura de látex para interiores de primera calidad con una durabilidad mínima de 5 años, formulada con pigmentos y resinas de alta calidad que brindan excelente adherencia, alto rendimiento, alto cubrimiento y larga duración. La marca, calidad y color serán aprobados por el supervisor. Forma de pago por metro cuadrado.

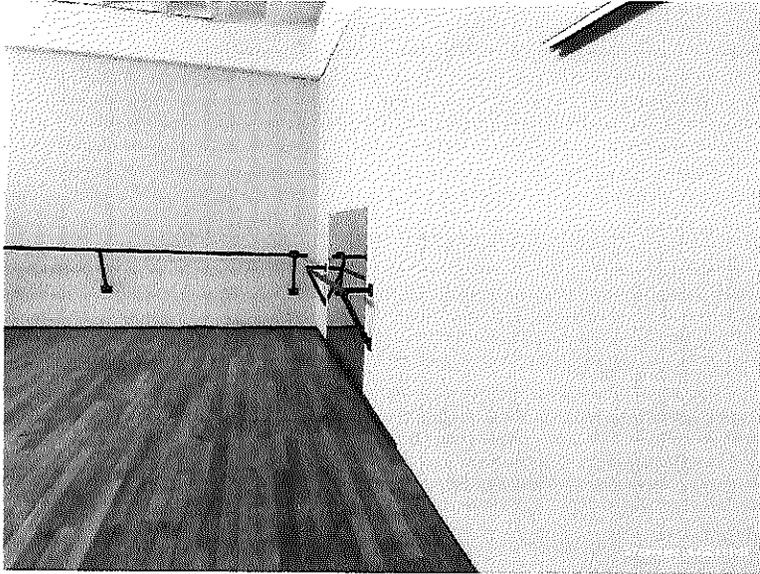
- Se observo que en los ambientes donde se reciben clases de danza, les hace falta espejos instalados en las paredes del aula.

Imagen No. 7, Se observan las paredes donde hace falta la instalación de espejos.

8. Suministro e instalación de espejos.

Serán de clase A, ubicados en el salón de danza acordes con bordes biselados, colocados con grapas cromadas atornilladas a la pared, de dimensiones 2.00 m por 2.00 m. Forma de pago por unidad.
