DIAGNOSTICO Y ESTUDIO PARA LA RESTITUCIÓN DE LA TRAMOYA | **TEATRO DE BELLAS ARTES**

Avenida Elena 14-75 zona 1, municipio de Guatemala, departamento de Guatemala

Validado por **Mynor E. Álvarez Jiménez**

Guatemala, septiembre de 2021

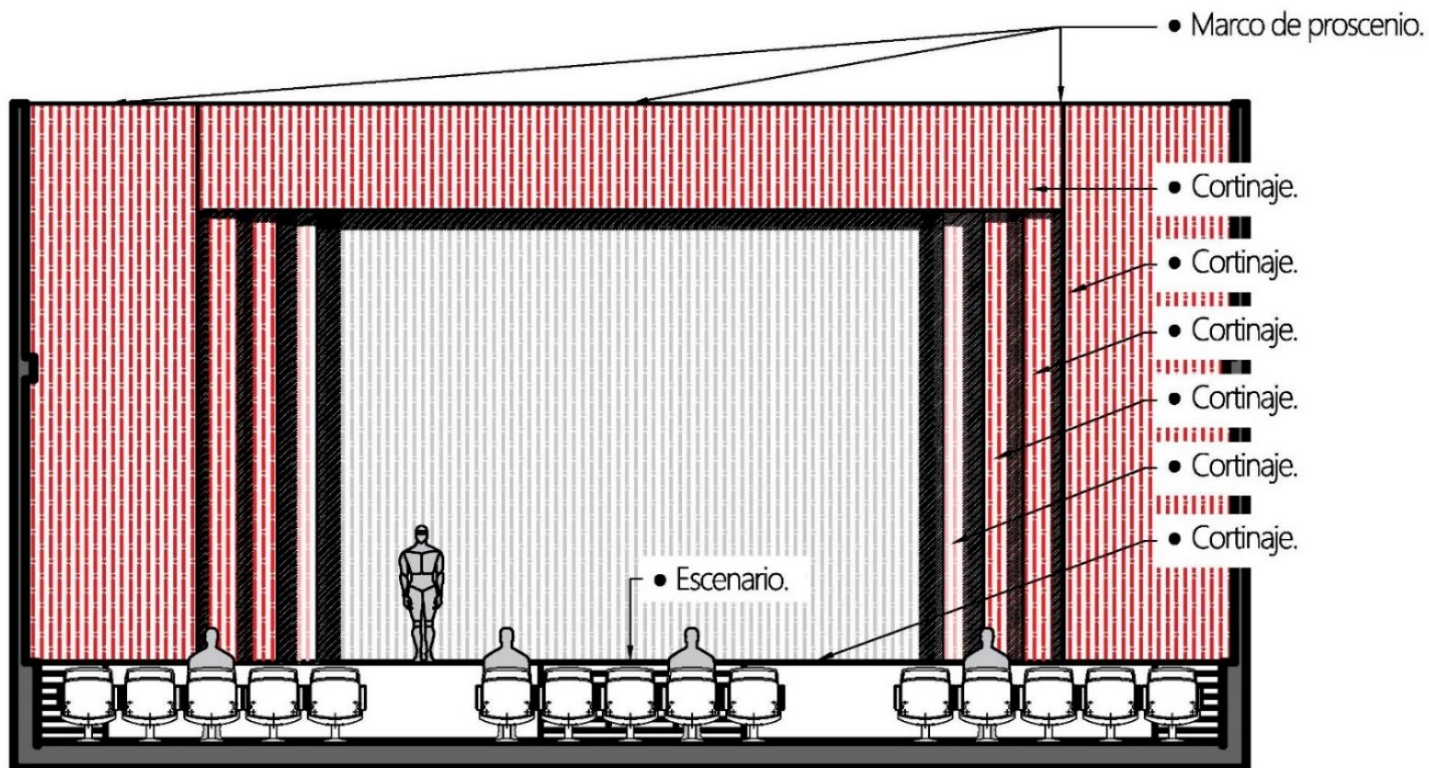
Imagen 4. Esquema gráfico de forma y función del escenario actual del TEATRO DE BELLAS ARTES. Esquematizo: Roger Ovalle / dibujo: Mynor Álvarez.

Actualmente las condiciones del Teatro de Bellas Artes NO son las óptimas o adecuadas según las características físicas del recinto. En cuanto al escenario, dados sus antecedentes de transformación en el tiempo, pasar de ser cine a teatro, ocasionó adaptaciones o cambios en su estructura que a través del pasar del tiempo se ha tenido el mantenimiento adecuado y asertivo dada su función. La tramoya, parrilla o telar ha sido una adaptación resuelta para montajes y puestas en escena, que ya presenta deterioro.

La parte frontal del escenario se le conoce como embocadura y su finalidad es dividir el espacio escénico y la audiencia o aforo teniendo un cortinaje principal o telón de embocadura y su bambalín. Actualmente el del TEATRO DE BELLAS ARTES es completamente de tela y su aspecto actual denota desgaste y deterioro

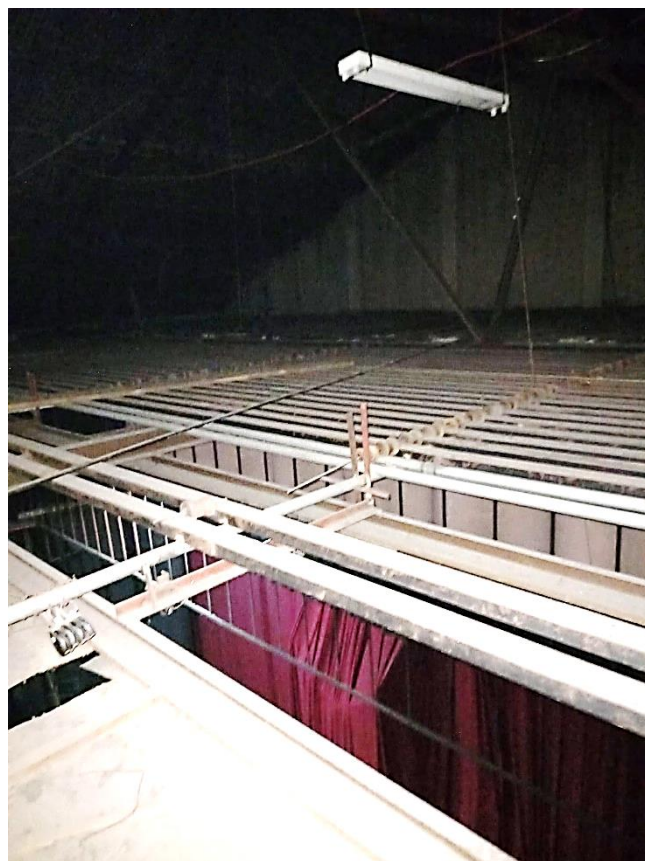
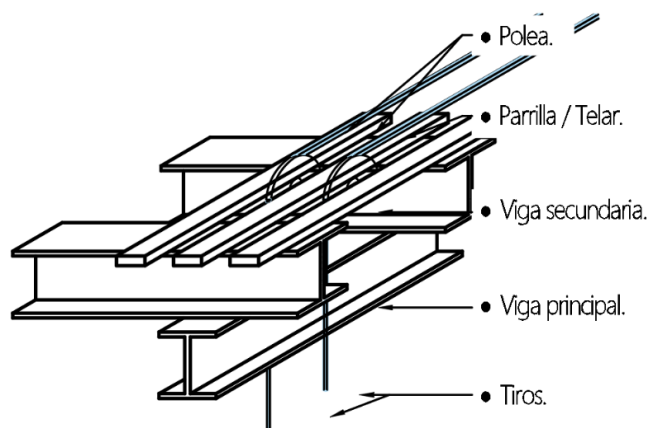
Imagen 7. Esquema a detalle de anclaje ideal de tramoya del TEATRO DE BELLAS ARTES. Dibujo: Mynor Álvarez.

La actual parrilla está anclada o suspendida en el techo del edificio, y se considera un riesgo ya que puede colapsar y agudizar los problemas de goteras u otros existentes y ya registrados por la propia administración del Teatro de Bellas Artes.

En el caso de esta tramoya no cumple con sus objetivos, derivado de su situación, representa un peligro y riesgo ocupacional dado que no tiene el sistema de contrapeso, ni elementos de protección para el tramoyista.

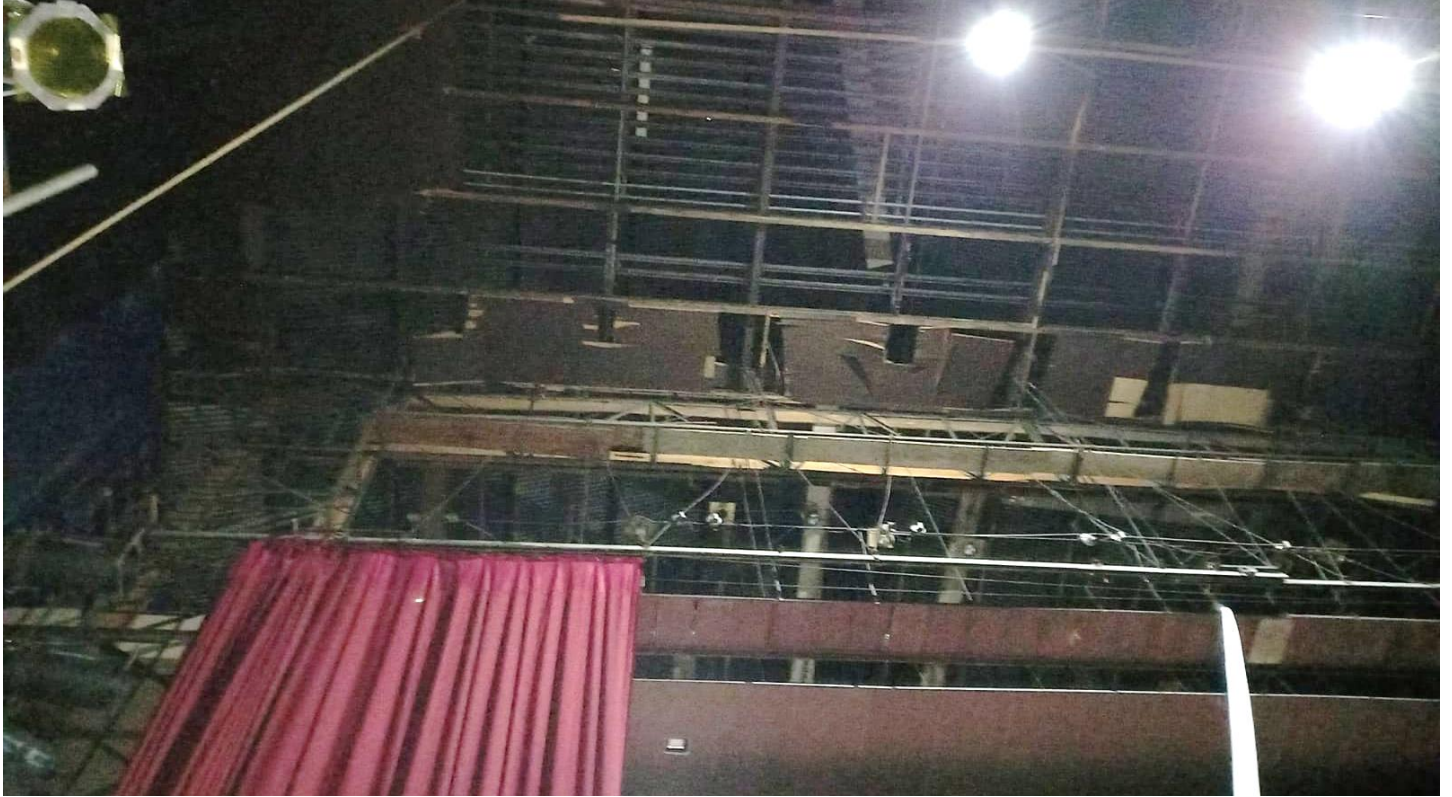
Imagen 8 y Imagen 9. Muestra la TRAMOYA del TEATRO DE BELLAS ARTES desde una altura de 15m sobre el nivel del escenario y denota la estructura portante y cada elemento que la hace funcionar. Fuente: archivo propio.

Esta es de perfiles de hierro tipo costaneras, las cuales por el peso que soportan ya están deformadas, oxidadas y está suspendida de la estructura principal del techo (tapanco), entre ellas se anclan los carrizos, que son los que facilita el subir y bajar del sistema de varales.

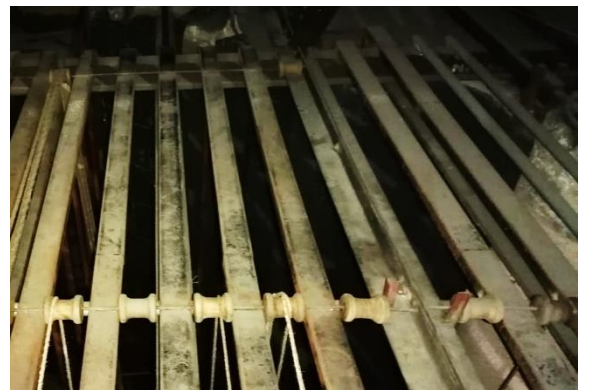
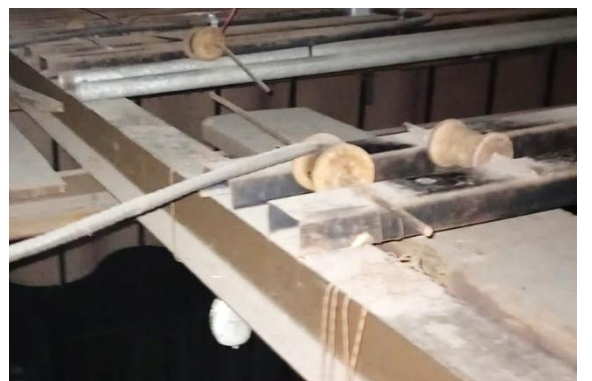
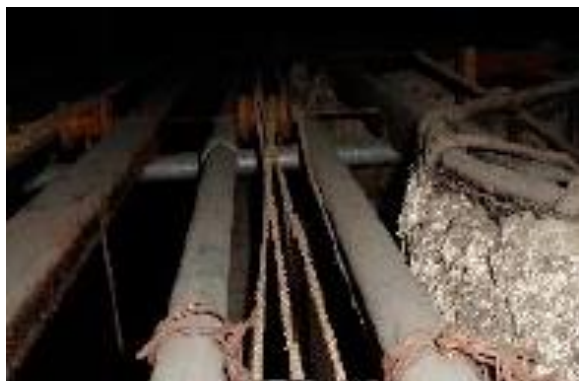
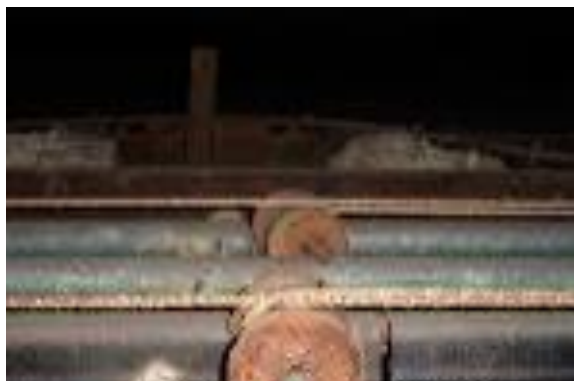
Varios carrizos o poleas, ya se han desprendido derivado al hecho de ser de madera y anclados con varilla de hierro ya oxidado. Estos tienen a tener sus propias patologías derivado de la condición actual del techado y el mantenimiento en general del recinto, en donde constantemente los tiros (lazos) se descarrilan de su guía quedando ligado, obstaculizando la operación escenográfica.

Imagen 10, Imagen 11, Imagen 12. Muestra los CARRIZOS y CUERDAS de TRAMOYA del TEATRO DE BELLAS ARTES desde una altura de 15m sobre el nivel del escenario y denota el deterioro de cada elemento que la hace funcionar. Fuente: archivo propio.

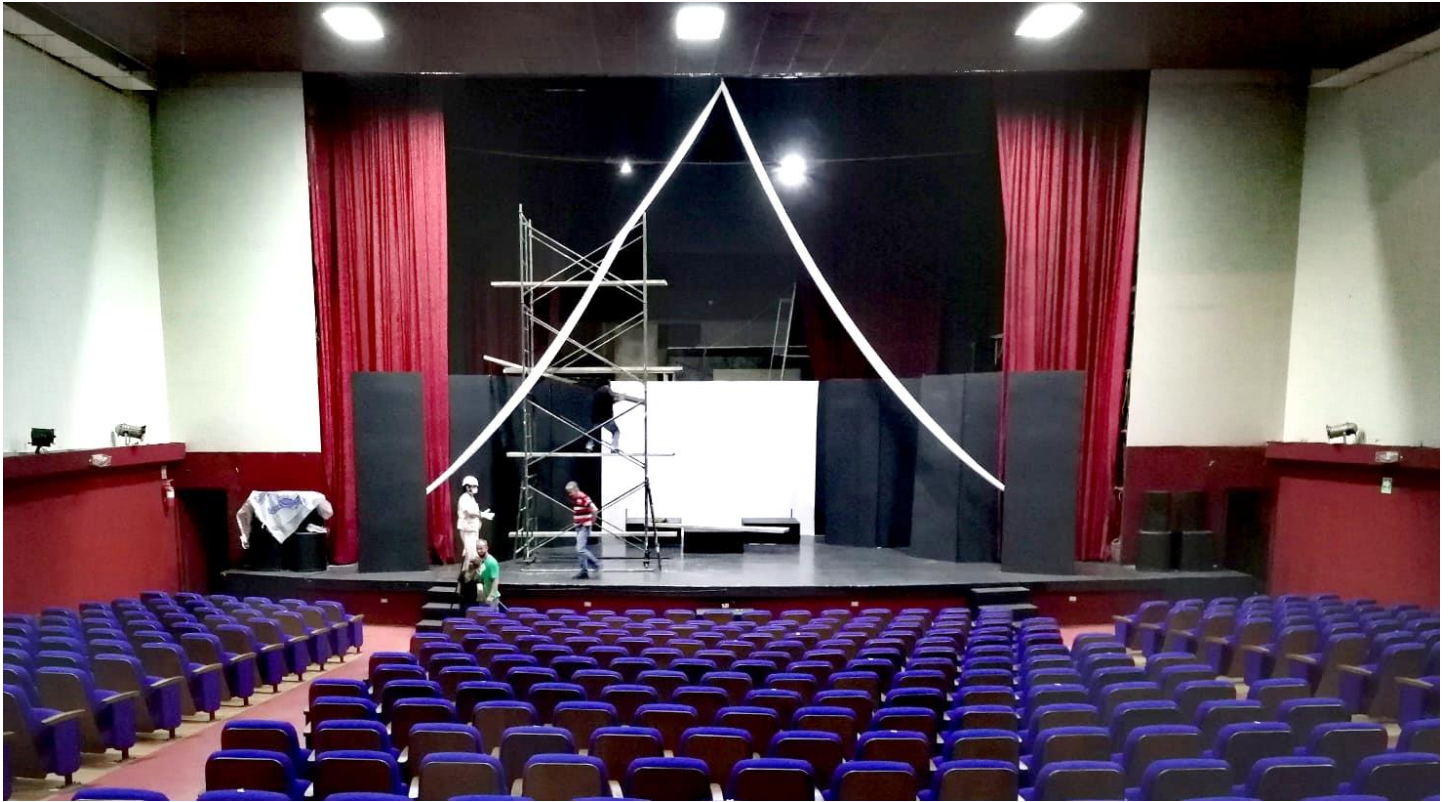
Imagen 13. Escenario del Teatro de Bellas Artes. Fuente: Archivo propio.

De estos se necesitan cuatro por lado; los existentes, están incompletos y deteriorados. Su sistema de manejo es artesanal, funcional pero muy difícil de maniobrar.

Solo existe la primera y frontal, la cual; desde perspectivas de asientos superiores permite ver cualquier punto de vista interno, restando la posibilidad de ocultar los diferentes trastos, telones y puentes de iluminación y otros elementos que son importantísimos ocultar en la puesta en escena de un teatro.
