Guatemala, 28 de febrero de 2023

De la manera más atenta me dirijo a usted con el propósito de presentarle el informe de actividades conforme a lo estipulado en el acta No. CCMAA-DGA-016-2023.

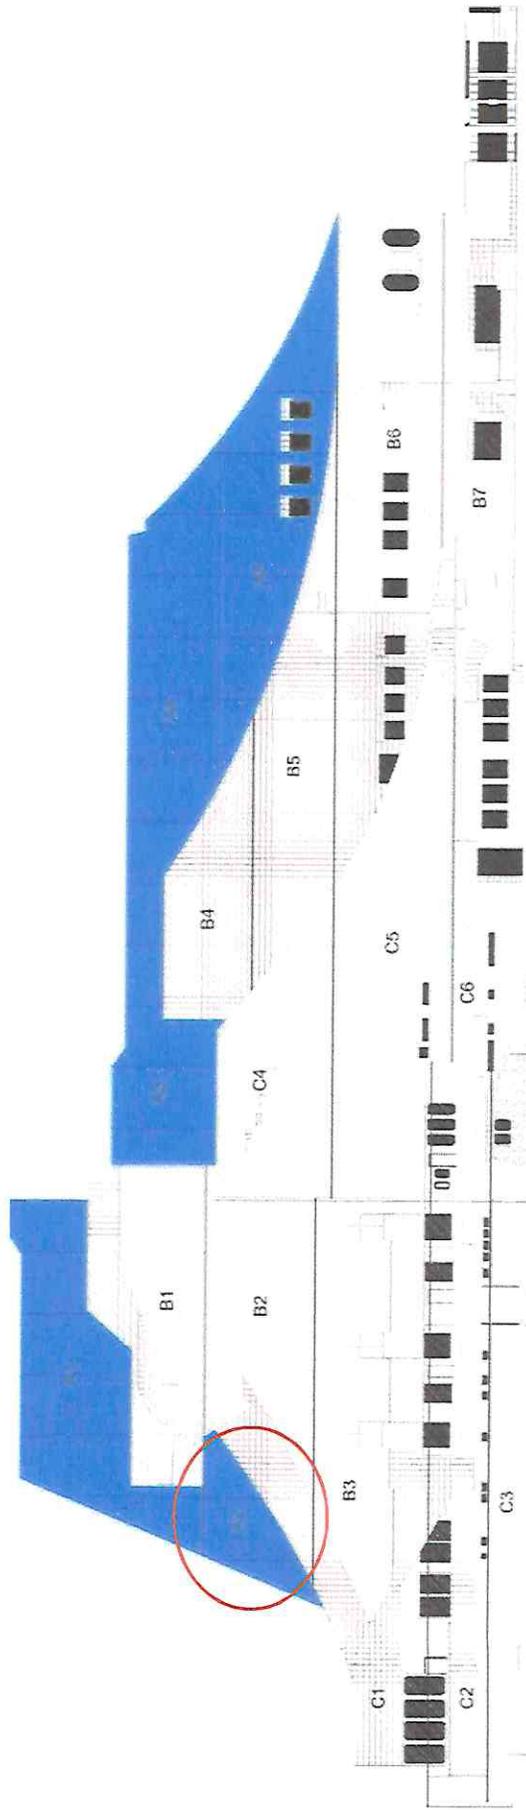
Esquema de ubicación de sectores de la fachada oriente. En el lado superior izquierda se encuentra el sector A2.

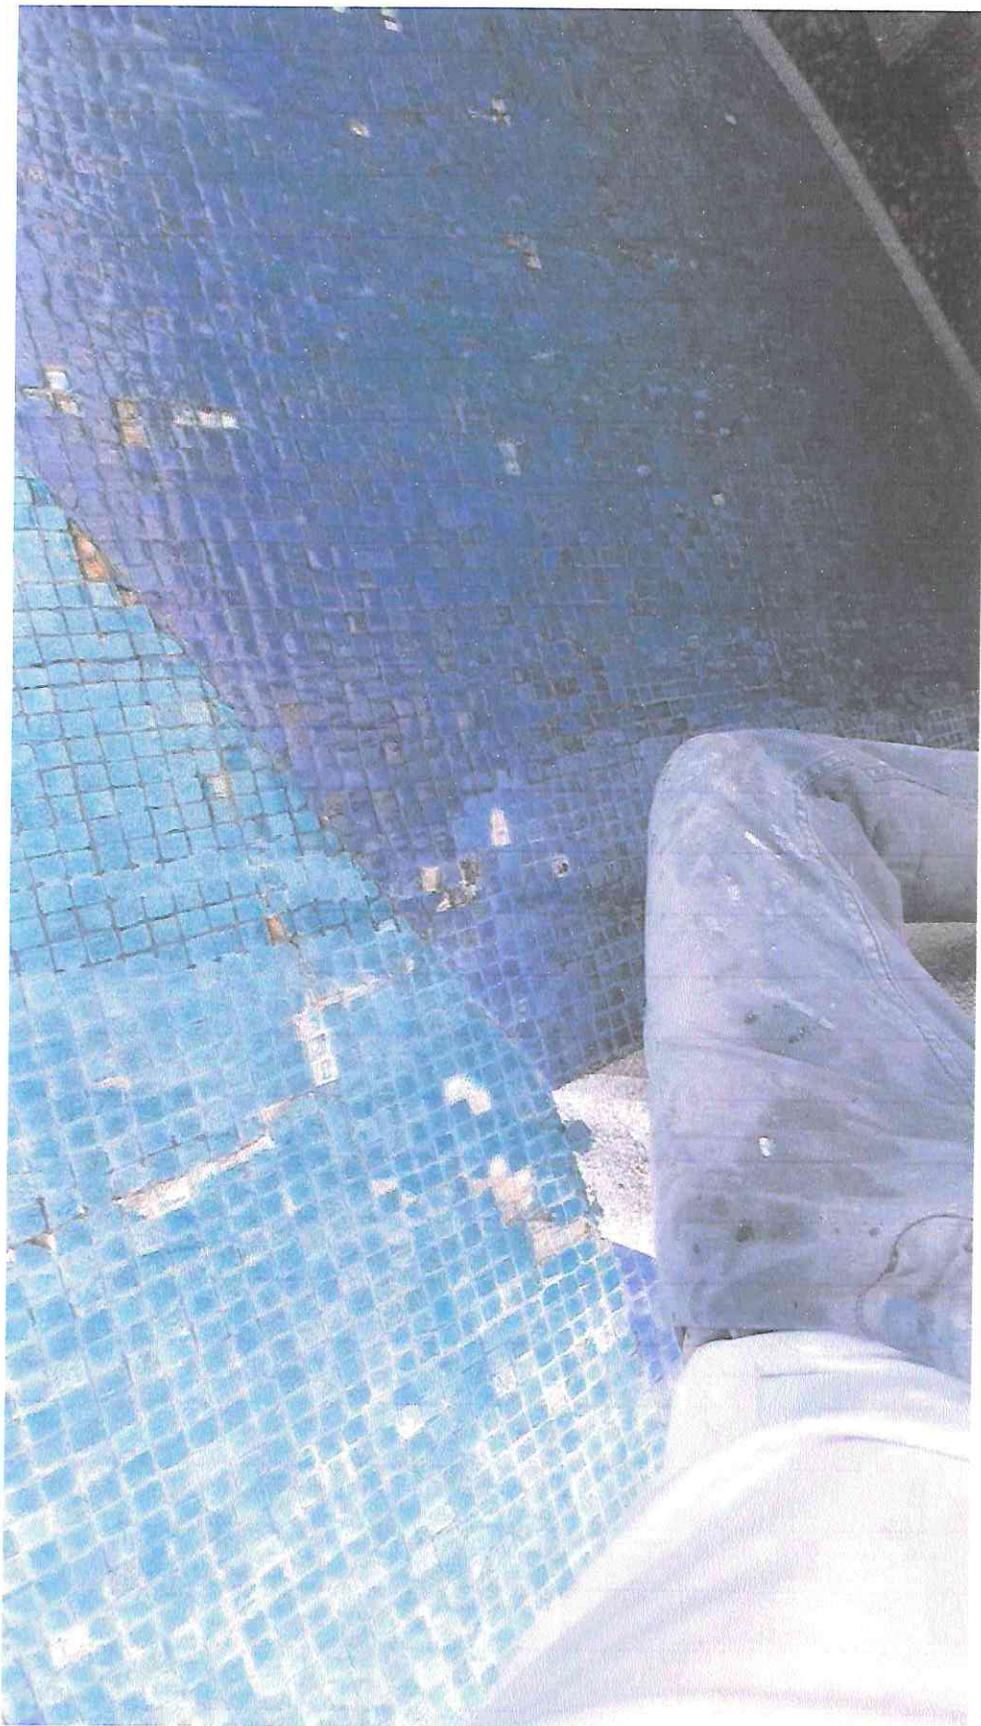
Diferencia entre la tesela limpia y la que no se ha limpiado. En el sector A2.

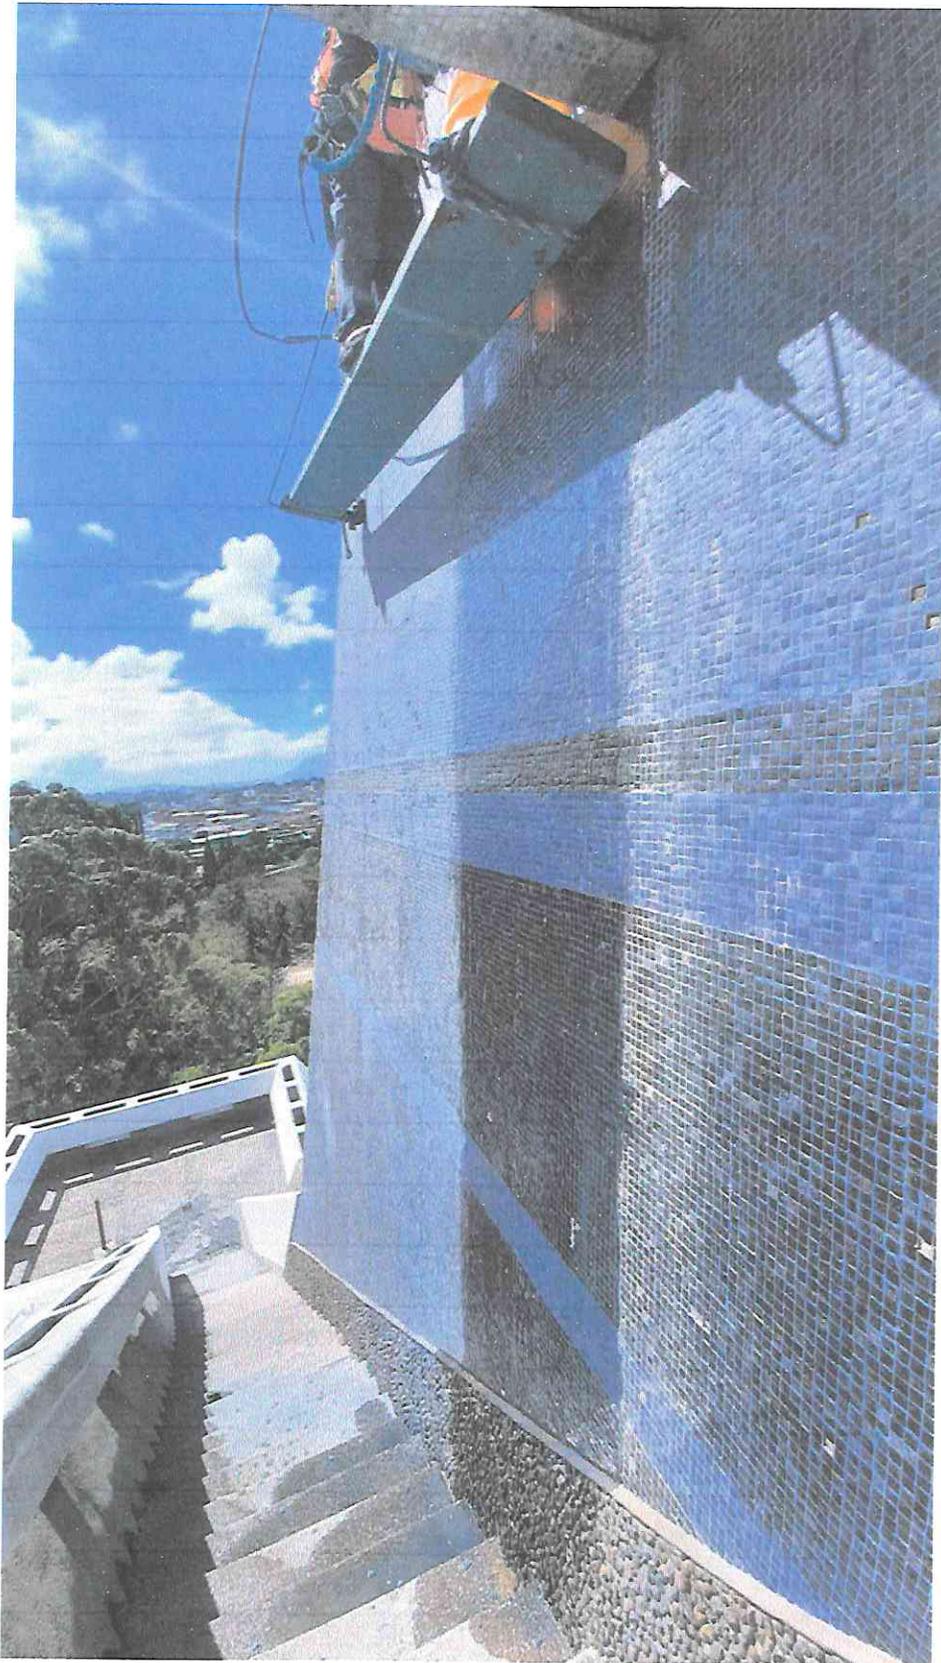
Lavado de tesela azul en el sector A2.
