Guatemala, 30 de abril del 2013.

Informe: 03-2013

1. Investigación arqueológica y liberación de escombros en la pared interior sur del edificio A-7 de la Acrópolis Oeste del sitio arqueológico Naranjo Sa'al.

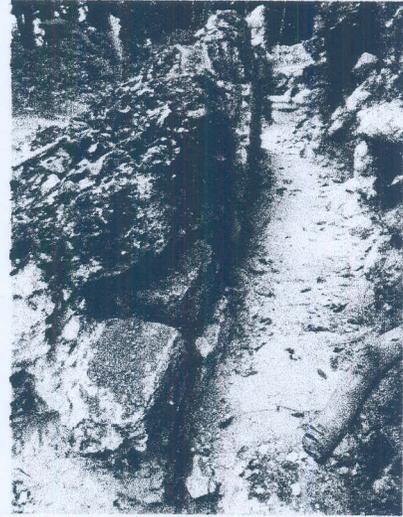
1. Se realizó una excavación de 9 metros cuadrados de escombros de la pared interior sur del edificio A-7, de la Acrópolis Oeste. En este sector se encontraron los sillares de mampostaría sobre el piso interior de recinto. Dichos sillares se encuentran en buen estado de conservación hasta una altura de 1.60 cerca de la esquina suroeste y de 1.20 metros promedio en el sector sureste. No se encuentra evidencia de la pared interior Este, la cual se encuentra totalmente colapsada. Esta pared de la fachada sur sufrió serios daños por causas de 3 tres excavaciones ilícitas realizadas por los saqueadores de patrimonio cultural. Además en el saqueo No.2, se encontró evidencia de que los saqueadores destruyeron un entierro (No. 10) que se encontraba dentro de una banca

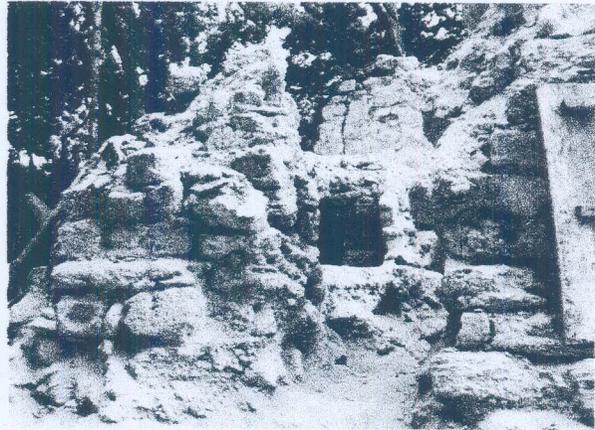
2. Se hizo una liberación de escombros y de relleno contemporáneo de 8.60 metros cuadrados en el saqueo No. 1 que se encuentra en la fachada sur de Edificio A-7 del sitio arqueológico Naranjo Saàl. En esta unidad se encontraron 4 pisos constructivos de las diferentes etapas constructivas del edificio. Además se localizó el piso interior del recinto, parte de la pared interior Norte del recinto y parte de las paredes interiores oeste y sur. Además en este sector se localizó una cista con un entierro (No. 9) que fuera removido y destruido por los saqueadores.

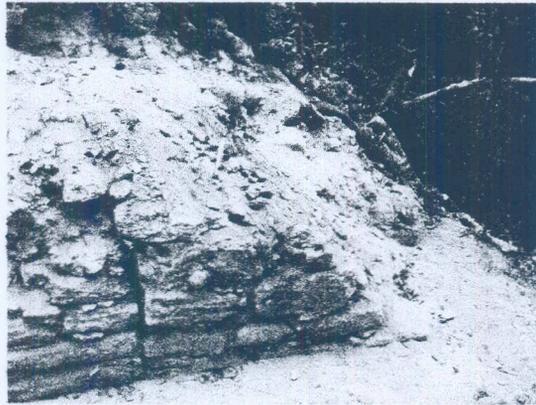
3. Se hicieron 2 metros cuadrados de escombros en la esquina sureste del basamento de sustentación del edificio A-7 de la Acrópolis Oeste, En este sector se siguió muro de la fachada sur del basamento con con la finalidad de encontrar la esquina y la fachada Oeste de dicho basamento.. Las evidencias que se encontraron en este sector es que dicha esquina se encuentra en muy mal estado de conservación encontrándose unicamente parte de la esauina a de la base de los sillares. En esta unidad no se ha difinido totalmente la fachada Este del basamento.
