De la manera más atenta me dirijo a usted con el propósito de presentarle mi informe de las actividades mensuales *conforme lo estipulado en el Contrato Administrativo por Servicios Técnico Profesionales No 1574-2013 y aprobado mediante Acuerdo Ministerial No 364-2013*, correspondiente al mes de mayo del presente año, y para cobro de mis honorarios, estoy presentando la Factura Serie A y Correlativo No 0043:

**Actividades Realizadas:**

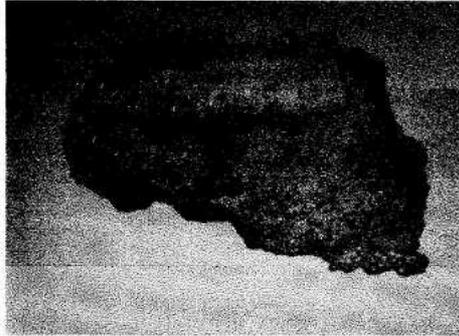
Esta es una pieza muy curiosa pues se puede observar en la parte inferior de la misma que ya fue intervenida anteriormente, los colores fueron bien logrados aunque difiere el granito en color negro
