Informe 7-2013

1. Se efectuaron 10 visitas de campo a Yaxha con el objeto de verificar su estado de conservación. Conforme a la planificación previa, se atendió el Edificio 103 del Grupo Residencial Oeste, lo que comprendió trabajos de limpieza de muros, desyerbe y resane de las secciones que presentaban grietas. Ello permitió garantizar su preservación de los constantes embates de los distintos agentes que lo ponen bajo riesgo.

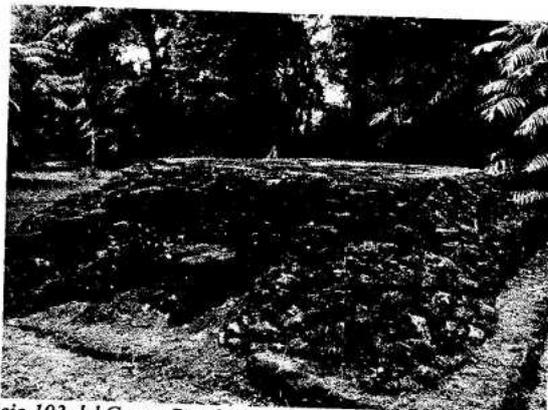
*Foto 1. Se muestra el Edificio 103 del Grupo Residencial Oeste previo a su intervención con fines de conservación*

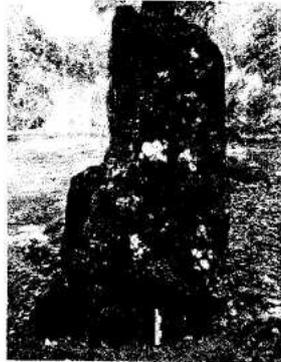
3. Se atendieron las estelas y altares de Yaxha y Topoxte para la realización de una limpieza mecánica, chapeo y delimitación del área con una base de color blanco, con lo que se espera en este caso poder limitar el polvo que puede afectarlos.

*Foto 3. Las estelas y altares, particularmente los que no presentan talla, han sufrido los efectos del entorno, con el crecimiento de microflora. En este caso, en la estela 40, antes de su intervención, se realizó una limpieza así como la colocación de una base de cal en su alrededor para limitar la acción del polvo.*

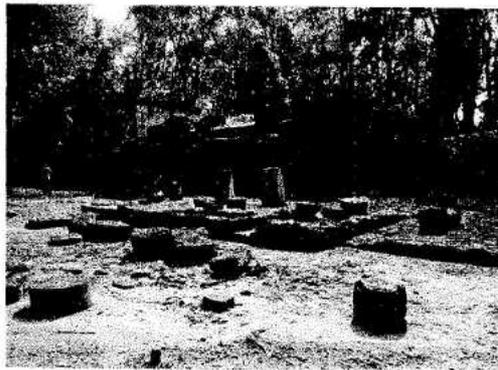
11. Se efectuó una visita al sitio arqueológico Topoxte a fin observar el estado de conservación de su arquitectura expuesta y dado el reciente inicio de la temporada de lluvias evaluar el impacto del agua sobre sus elementos y las cubiertas.

*Foto 11. En la imagen se muestran los edificios D y E de Topoxte durante la visita de monitoreo, observando aquellos detalles que pudieran indicar un avance en el deterioro*
