Guatemala, 31 de julio de 2013
Informe No 004-2013

De la manera más atenta me dirijo a usted con el propósito de **presentarle mi Informe de las Actividades Mensuales conforme lo estipulado en el Contrato Administrativo por Servicios Técnico Profesionales No 1574-2013 y Aprobado mediante Acuerdo Ministerial No 364-2013, correspondiente al mes de julio del presente año**, y para cobro de mis honorarios, estoy presentando la **Factura Serie A y Correlativo No 0060**:

PALACIO NACIONAL DE LA CULTURA

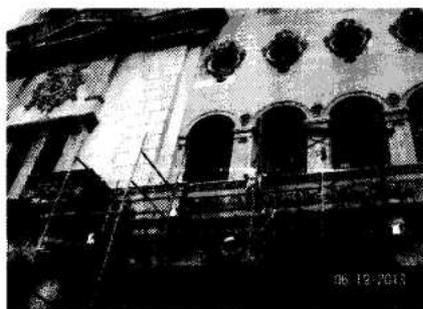
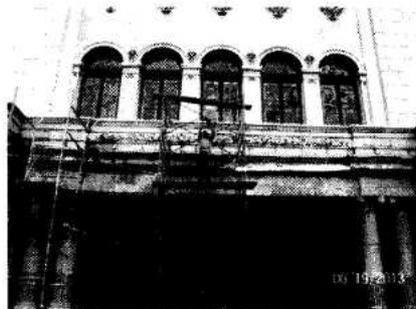
El andamio y personal trabajando de manera segura

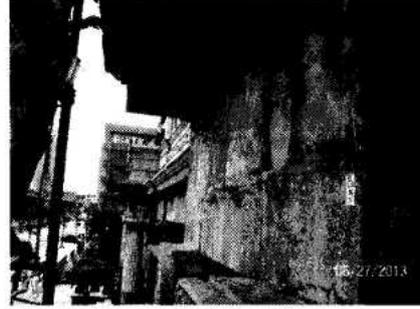
La lluvia ácida es otra causante del deterioro de la fachada sur del Palacio Nacional de la Cultura

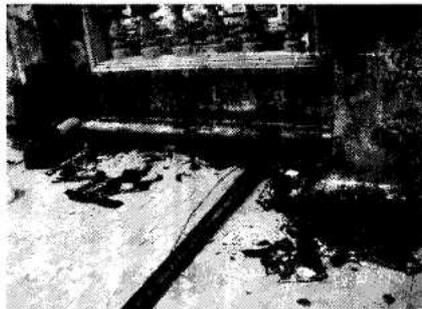
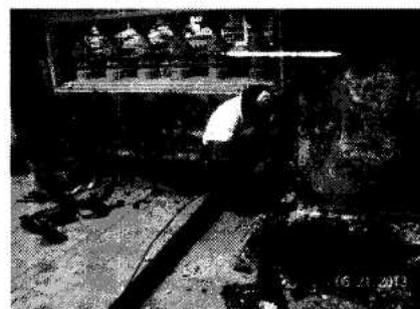
Remoción de la Membrana Asfáltica, la cual retenedora de agua la cual ocasiona filtración en las Cornisas Superiores de la Fachada del Torreón Central

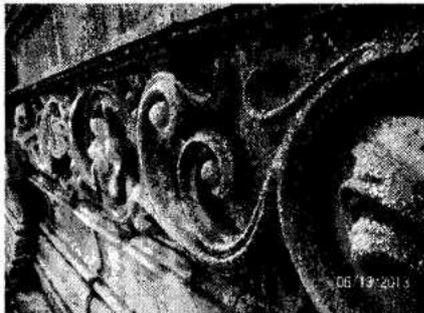
Antes

Se puede apreciar la diferencia de la limpieza que se Efectuó a la misma área antes y después de lavada
