Guatemala, 30 de agosto de 2013
Informe No 005-2013

De la manera más atenta me dirijo a usted con el propósito de **presentarle mi Informe de las Actividades Mensuales conforme lo estipulado en el Contrato Administrativo por Servicios Técnico Profesionales No 1574-2013 y Aprobado mediante Acuerdo Ministerial No 364-2013, correspondiente al mes de agosto del presente año**, y para cobro de mis honorarios, estoy presentando la **Factura Serie A y Correlativo No 0063**:

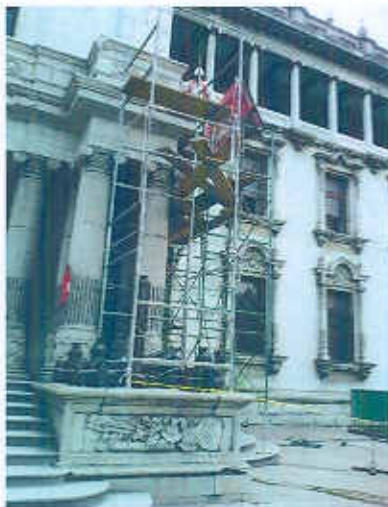
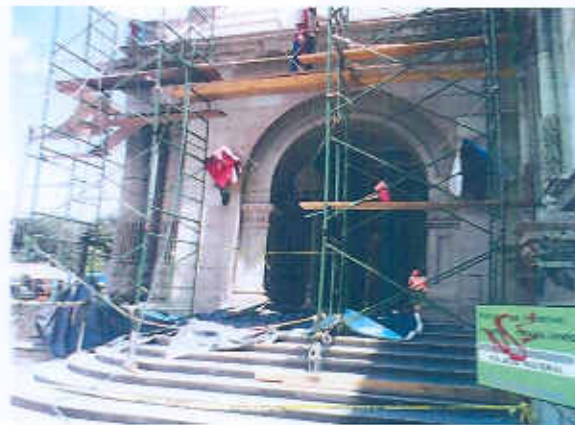
El andamio y personal trabajando en forma segura

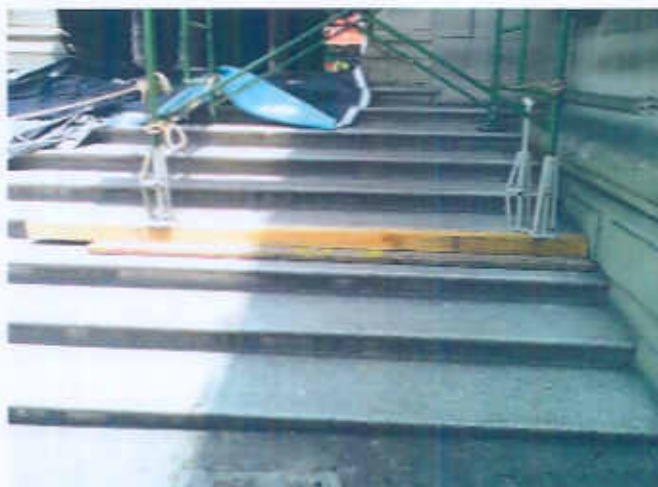
También se diseñaron unas extensiones a las patas del andamio con el fin de asegurar toda la torre contra la vibración.

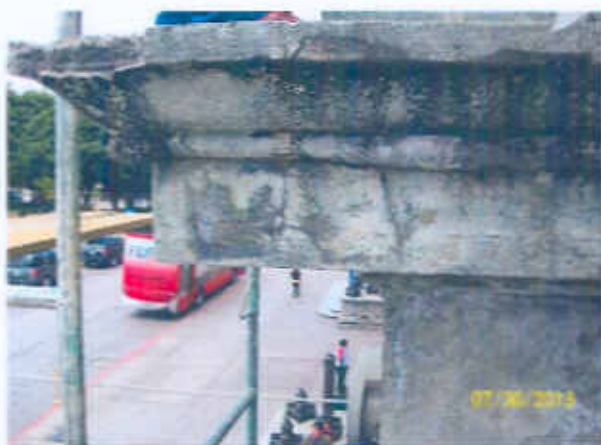
3. Hemos determinado que uno de los causantes de los daños de la Fachada Sur del Torreón Central ha sido el agua que se filtra por medio de la lluvia, através de las grietas en las paredes, provocando que el hierro se oxide y estalle iniciando las fisuras por donde luego se filtra el agua hasta dañar la fachaleta color verde.

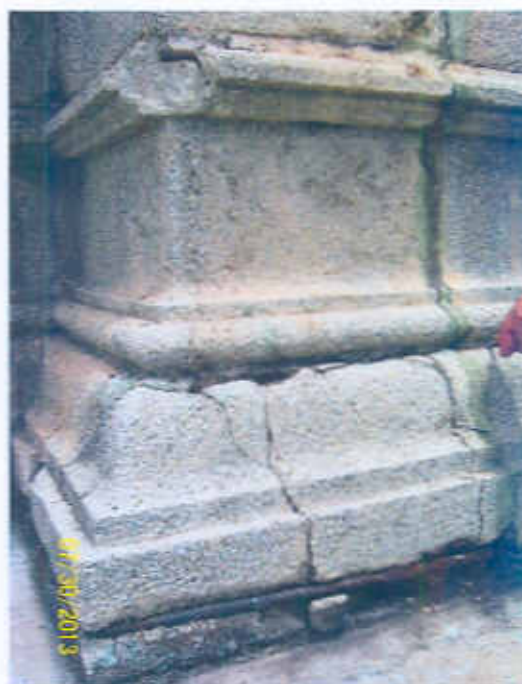
Partes muy importantes de las cornisas
Que se encuentran muy dañadas y que
Se están limpiando para luego restaurarlas

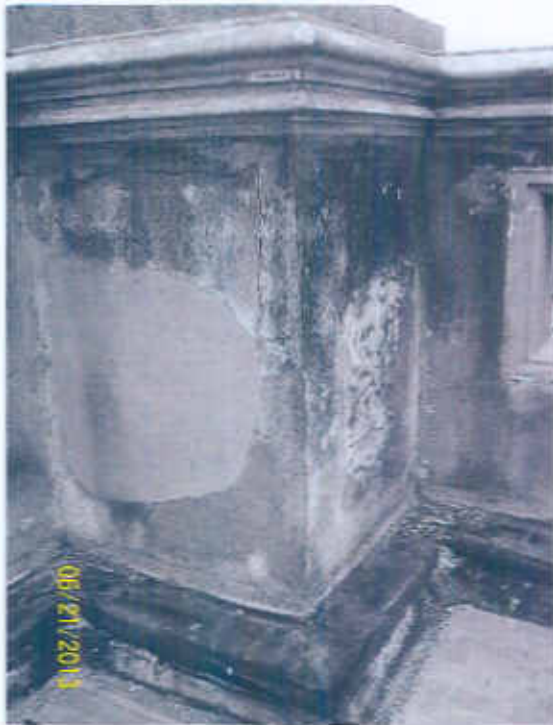
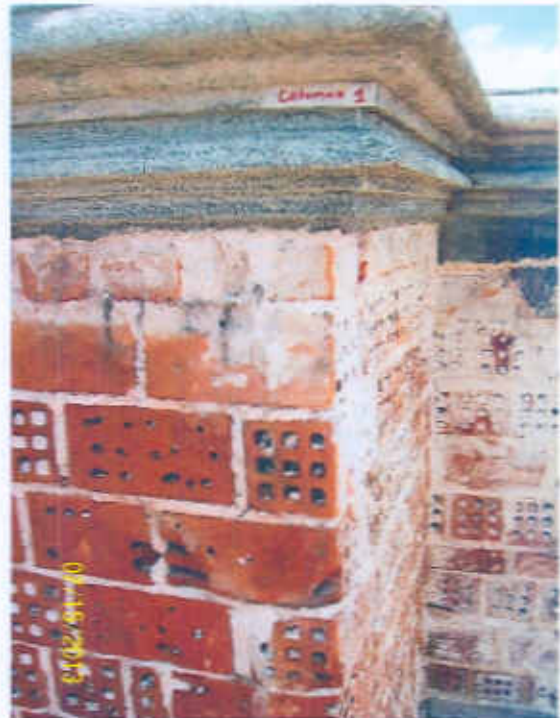
Muros de la parte superior posterior de la Fachada del Torreón Central , que han sufrido filtraciones de agua en el ladrillo perforado al cual había que eliminar el repello.

4. Los avances de los trabajos que hemos realizado ha sido la limpieza del musgo, líquenes y capas de polvo y suciedad del ambiente, botar el repello flojo y luego el ladrillo lavado después de aplicar agua con jabón neutro a las cornisas y pilastras de la parte superior de la fachada Sur del Torreón Central dándonos el siguiente resultado
