Guatemala, 31 de octubre de 2013
Informe No 007-2013

De la manera más atenta me dirijo a usted con el propósito de **presentarle mi Informe de las Actividades Mensuales conforme lo estipulado en el Contrato Administrativo por Servicios Técnico Profesionales No 1574-2013 y Aprobado mediante Acuerdo Ministerial No 364-2013, correspondiente al mes de octubre del presente año**, y para cobro de mis honorarios, estoy presentando la **Factura Serie A y Correlativo No 0082**:

Actividades Realizadas:

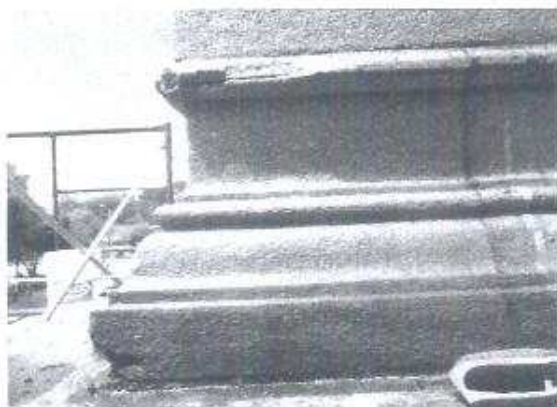
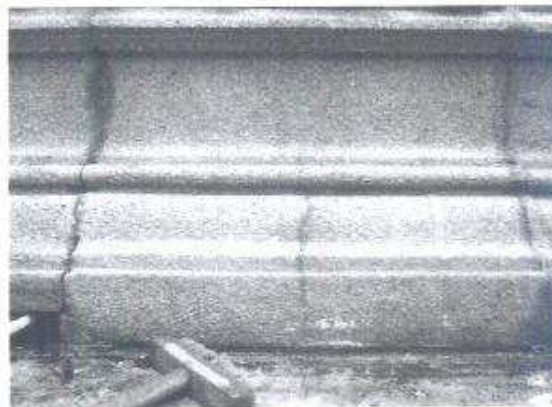
1. Se ha continuado con la limpieza del Balcón Presidencial en la parte frontal del lado Sur-Oeste de la Fachada Principal del Torreón Central, siempre utilizando cepillos con cerdas plásticas y cepillos de cerdas de bronce.

En las fotografías se puede apreciar los trabajos de limpieza efectuados con Cepillos de cerda plástica dura.

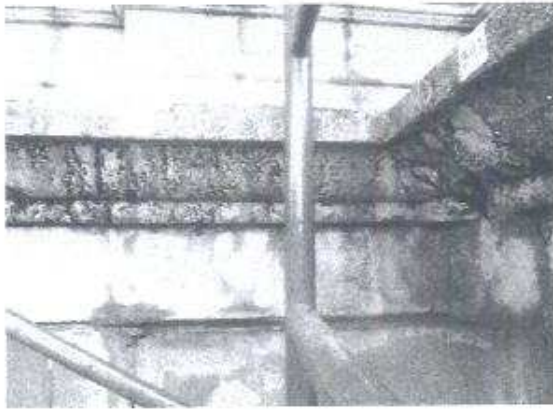
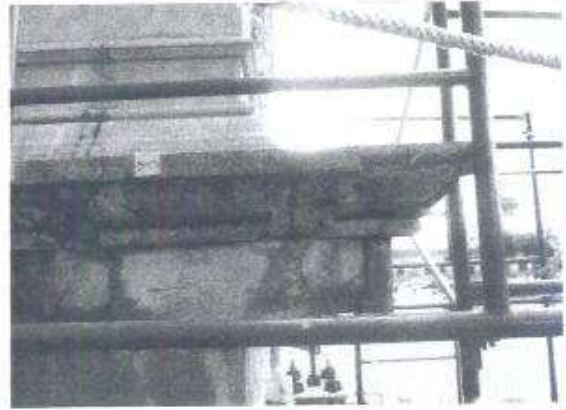
2. Se ha continuado con el marcaje y registro de las piezas que serán intervenidas posterior a la limpieza que se hace, dicha labor se realiza y se efectúa con minuciosidad para la reintegración de las piezas que se estarán interviniendo.

Marcaje y registro de las piezas es importante para nosotros pues nos permitirá hacer la reintegración de las piezas dañadas.

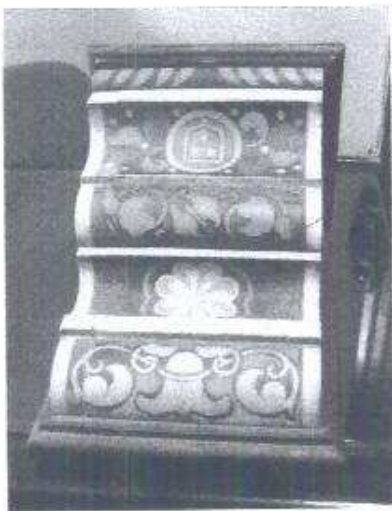
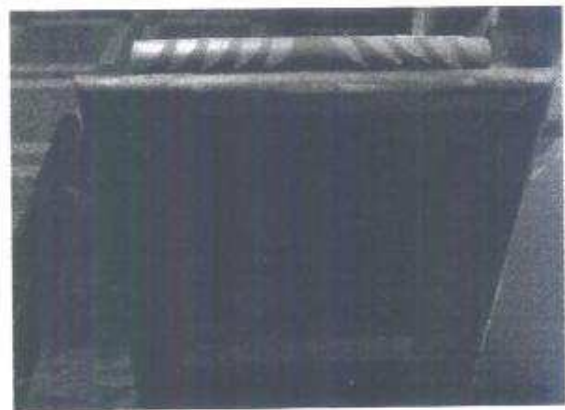
3. Ménsula que se desprendió de su lugar y que fue dañada durante el terremoto sucedido en noviembre de dos mil doce, se puede observar los injertos de madera que se le hicieron debido a que su base de fijación se hallaba podrida a consecuencia de la humedad existente en el cielo del tercer nivel del Palacio Nacional de la Cultura, se hizo limpieza de la misma pues presentaba una capa de color blancuzco, la cual era consecuencia del paso de los años y como nunca se intervinieron, dicha capa era acumulación de polvo y al limpiarla recuperó su color original sin daños a la pintura, la cual es de aceite que la protege del intemperismo a la que está expuesta.

En la fotografía se puede apreciar los injertos efectuados a la ménsula.

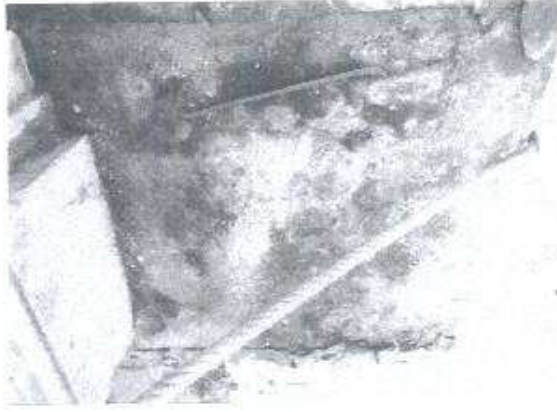
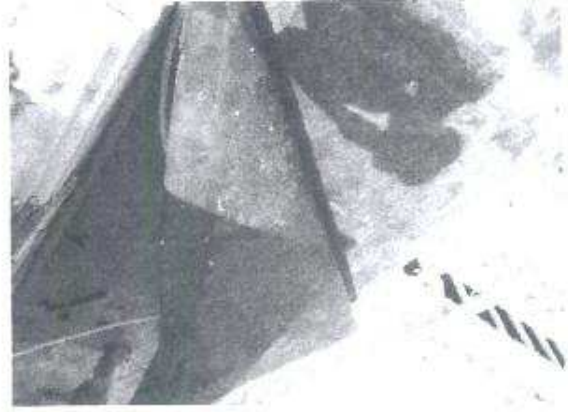
a. Liberación de capa de polímero asfáltico la cual causó desprendimiento de la losa original y del acabado final de loseta cerámica que se pegó con sabieta sobre el polímero, en dicho trabajo debieron usar pegamento para piso de porcelanato, y mantener su adherencia al polímero, causando los daños que se observan en las fotografías.

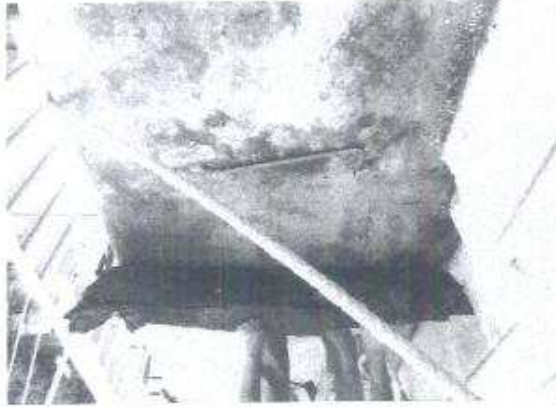
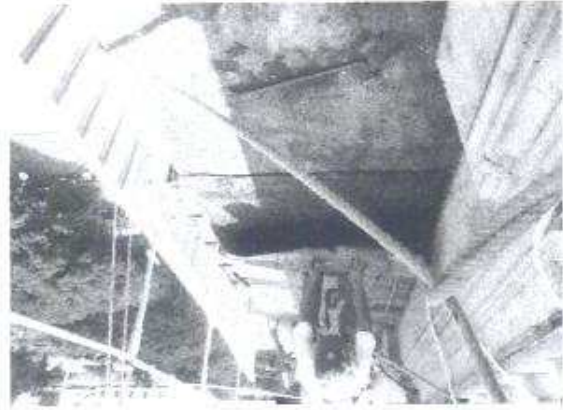
4. Planifique la forma de trabajar las comisas del Torreón Central para su intervención, la cual presente un severo daño en varias piezas a la largo de la SECCIÓN SUROESTE que se encuentra a una altura de 33.75 metros como lo podemos observar en las fotografías siguientes:

- b. Iniciar el picado sobre un alisado de cemento gris que se colocó sobre la losa original, para luego aplicar un nuevo acabado final sobre el que ya se está picando.

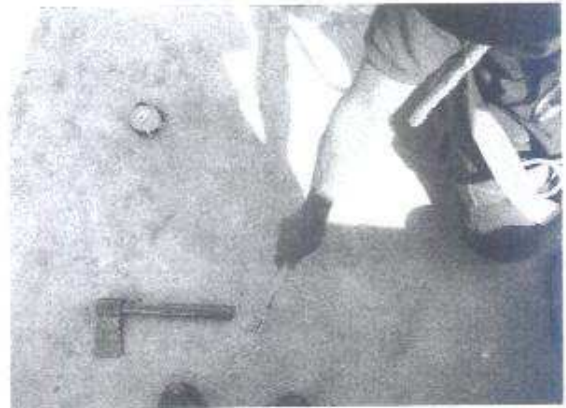
Se inició el picado sobre el voladizo del Torreón Central lado SUROESTE de la fachada principal a una altura de 33.75 metros, puede observarse también en las fotografías que los trabajadores cuentan con su respectivo arnés y cuerda dinámica para la seguridad del personal.

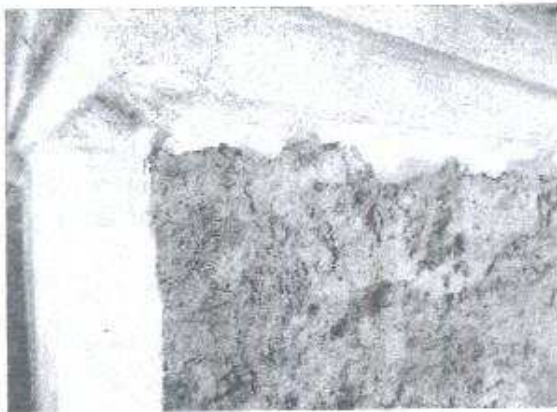
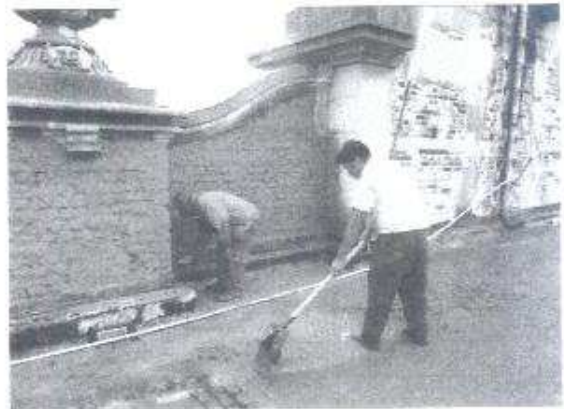
5. Se continúa con los trabajos de ensabietado y repello de la pared posterior del Palacio Nacional en la parte superior del Torreón Central, cuya pared sostiene el asta actual de la bandera nacional y dicha pared alcanza una altura de 37.00 metros

En las fotografías se observa el proceso de ensabietado y llenado de las paredes posteriores del Torreón Central

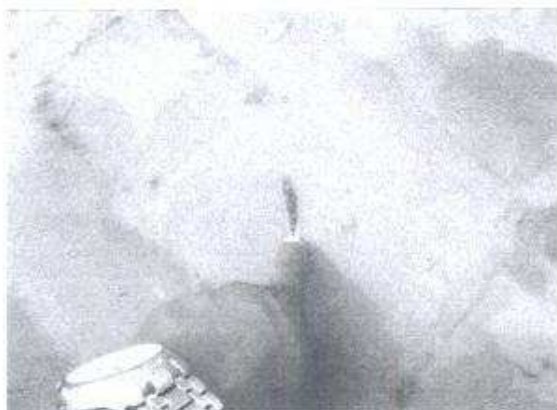
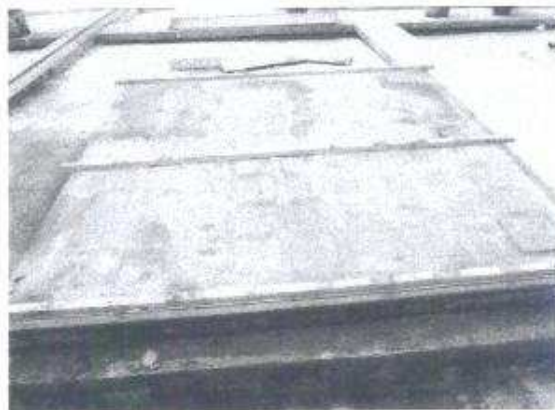
6. Se avanza en los trabajos de restauración de las láminas sobre los Lucernarios de la azotea del Tercer Nivel del Edificio siguiendo las normas establecidas para no dañar los blocks de vidrio originales.

Se puede observar la gran cantidad de polvo acumulado a través de los años, y el proceso de limpieza con jabón neutro y agua aplicado con escoba de cerda plástica.
