Guatemala, 29 de noviembre de 2013  
Informe No 008-2013

Actividades Realizadas:

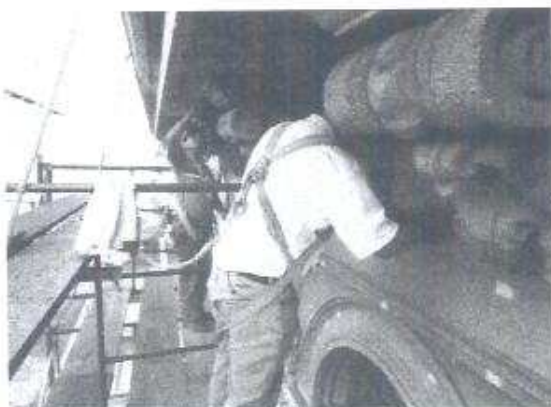
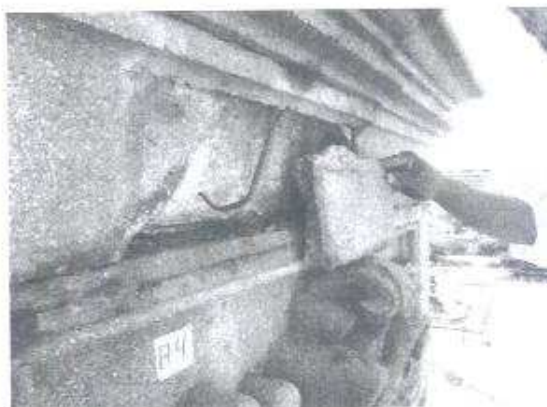
1. Se avanza en la limpieza de las cornisas localizadas en la parte superior lado sur-oeste del Torreón Central del Palacio Nacional de la Cultura, como se puede observar en las fotografías, el daño severo causado por la filtración de agua en las grietas provocadas por el estallido del acero oxidado.

En las fotografías se puede apreciar los daños y trabajos de limpieza efectuados en las cornisas del lado sur-oeste del torreón Central.

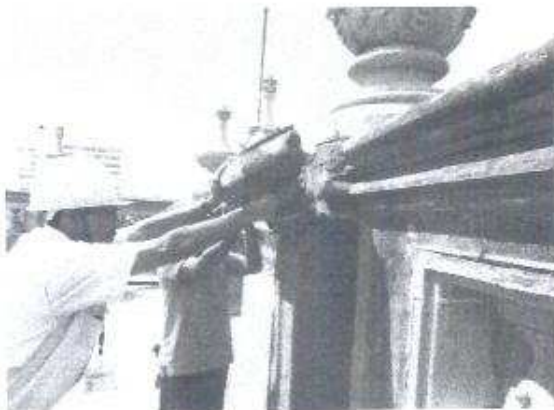
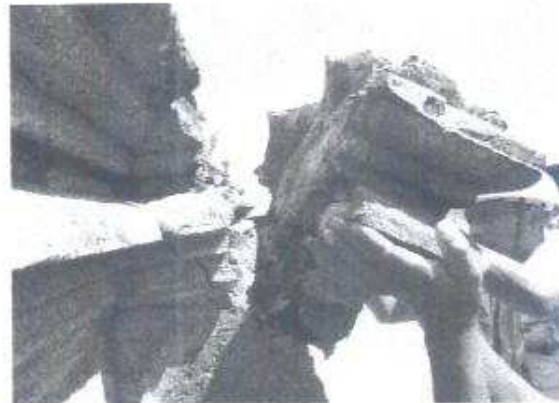
2. Se ha integrado una Ménsula de Concreto que sirve de base a una de las pilastras localizadas en la azotea del Torreón Central, que se agrietó y quedó completamente dañada en el Terremoto de noviembre de 2012 continuado con la restauración de la misma observamos que la pieza tenía un peso aproximado de un quintal, también observamos que dicha pieza elaborada completamente en ladrillo perforado no se le construyó con los amarres de soga que normalmente se hace hoy en día. el marcaje y registro de las piezas que serán intervenidas posterior a la limpieza que se hace, dicha labor se realiza y se efectúa con minuciosidad para la reintegración de las piezas que se estarán interviniendo.

Momento en que se removía la pieza dañada y el peso aproximado que tiene.

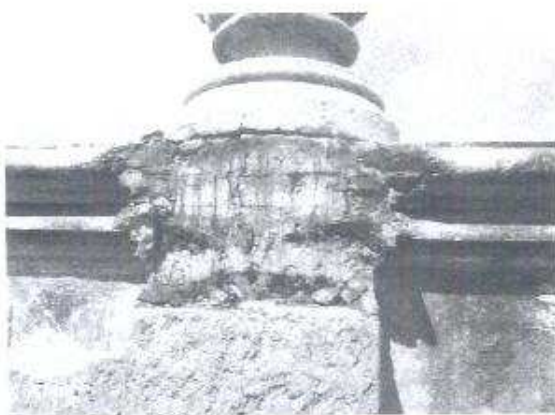
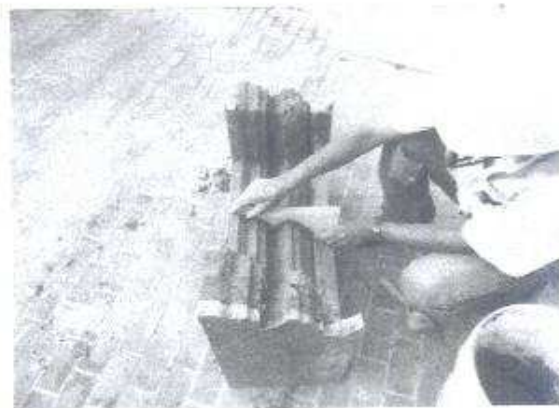
Se observa el daño que tenía la pieza en el momento de haberla removido de su lugar; también se observa la elaboración del molde que servirá para integra una nueva en su lugar

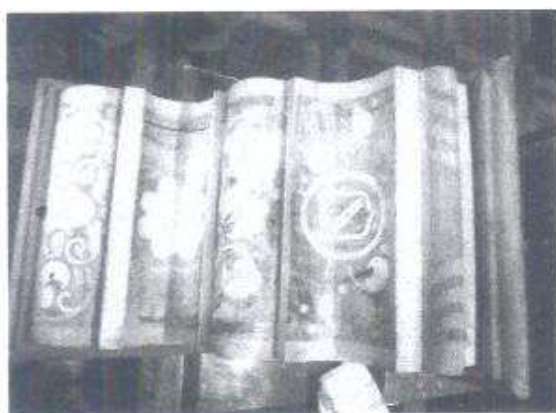
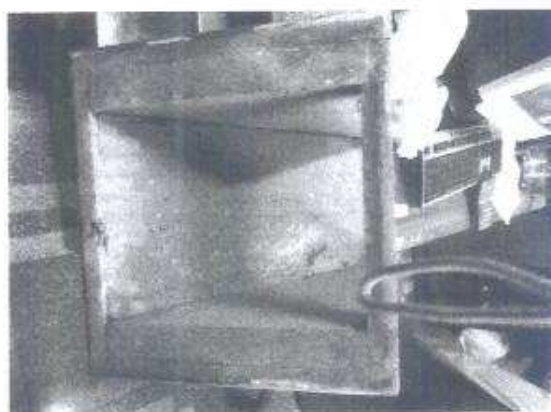
3. Se efectuó el desmontaje de la segunda Ménsula de Madera dañada en el pasillo sur del Patio de la Paz Tercer Nivel, se estará trabajando en la limpieza efectuada por el Artista Álvaro Herrera Cuessi y la reintegración a su lugar original por el carpintero restaurador Darwin Quinteros la cual se despegó de su posición original 10 mm y dañada durante el terremoto sucedido en noviembre de dos mil doce, se puede observar los daños por intemperismo que ha sufrido la pieza, muestra una capa blanquecina que es polvo acumulado durante los últimos 70 años. Así mismo se puede observar en la fotografía de la derecha que el causante del desprendimiento de la ménsula de madera se debe en primer lugar al temblor y también se observa que fue instalada con dos tornillos de 2" (dos pulgadas) y el paso del tiempo los ha oxidado.

La segunda ménsula de madera que se está interviniendo actualmente, se observa una capa de polvo blanquecina sobre la madera y los tornillos muy pequeños para dicha ménsula, los cuales debieron haber sido más grandes.
