Parque Nacional Tikal, 30 de Diciembre/ 2013.

Por medio del presente y de la manera más atenta me dirijo a usted con el objeto de presentarle el informe de resultados conforme a lo estipulado en el **Contrato Administrativo por servicios profesionales Número 2298-2013**, aprobado mediante el **Acuerdo Ministerial Número 678-2013**, correspondiente del 02 de julio, al 31 de Diciembre, del presente año.

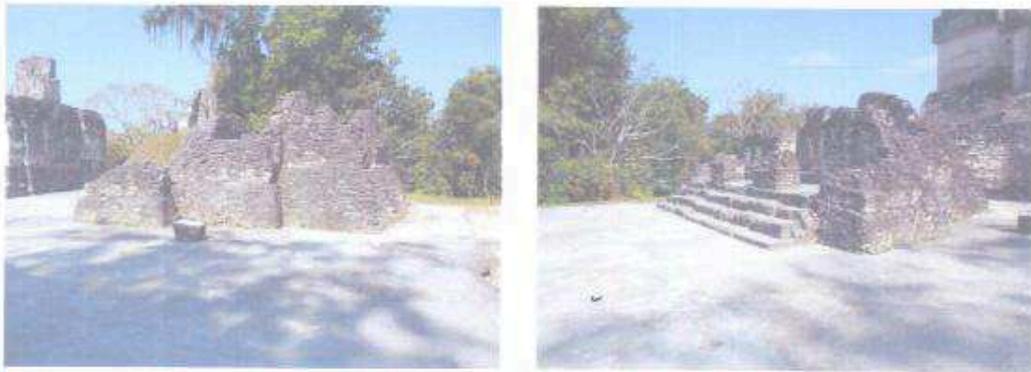
FOTOS EMMR. 2013. ACROPOLIS DEL NORTE. PANORÁMICA ANTES Y DESPUES DEL PROCESO DE ARRANCADO DE VEGETACIÓN.
