Guatemala 30 de diciembre de 2013

De la manera mas atenta me dirijo a usted con el propósito de presentarle mi informe de Resultados obtenidos conforme a lo estipulado en el contrato administrativo por servicios profesionales número 320-2013, aprobado mediante el acuerdo ministerial número 26-2013, correspondiente del 2 de enero al 31 de diciembre de 2013.

Resultados obtenidos

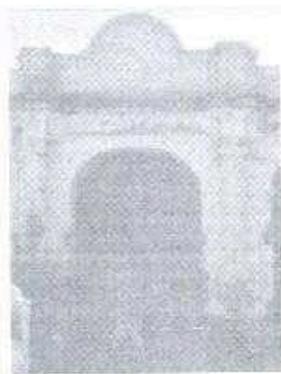
Unidad de Excavación 1

La excavación fue realizada en corredor Oriente del claustro. La unidad fue ubicada sobre la base de columna para establecer niveles de piso y alguna moldura en la basa de la misma. En esta excavación se detecto un nivel de piso de baldosa de barro a 0.06m de profundidad. Las dimensiones de la unidad fueron 1.33m X 0.90m.

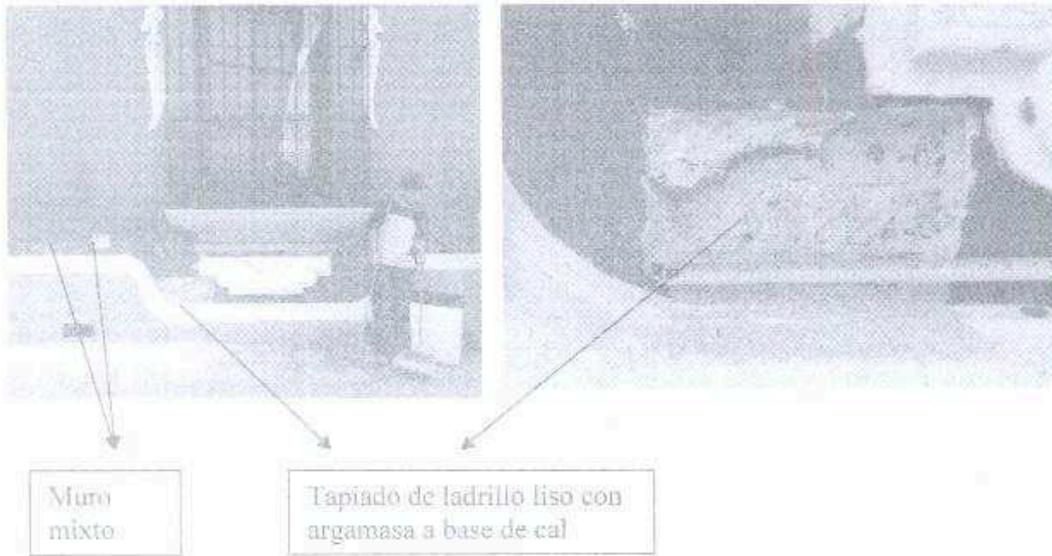
Si bien en la fotografía se observa un vano de puerta se desconoce exactamente cuándo fue realizado, aunque de acuerdo a la información obtenida en las calas efectuadas y el análisis murario, el tapiado de ladrillo indica que fue una modificación y no pertenece en originalidad al edificio histórico, debido a la técnica constructiva. Es de recalcar que las calas realizadas indican que el tapiado es ladrillo y las otras secciones del muro analizadas son de mampostería antigua (piedra, ladrillo, adobe).

También es importante mencionar la existencia de rejillas de ventilación que presente la fachada, una de ellas muy cercana a la ventana analizada, cualquier modificación puede alterar la conservación del edificio.

Debe considerarse cualquier alteración al edificio en cuanto a aperturas de vanos debido a los problemas estructurales que pueda causar.

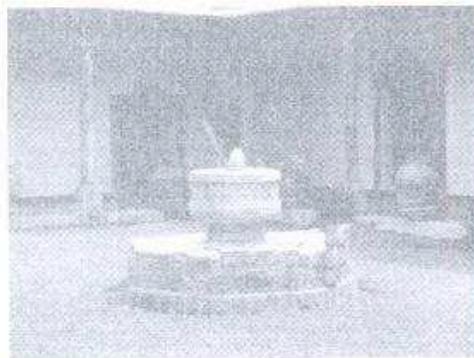
Fotografía 1. Fuente

Según se observa en la fotografía, la fuente fue construida con diversos materiales; en su base se observa ladrillo con piedra simulando antigüedad. El tazón de la fuente según la fotografía, no parece ser de algún material pétreo, la decoración que se observa en este elemento hacer pensar que fue elaborado con molde y no tallado. Con base a lo anterior juzgando por la decoración y el color que se puede percibir de del

tazón, sugiere que fue efectuado con cemento, aspecto que sólo podría ser confirmado realizando un análisis *in situ* del elemento. El pretil de la fuente se mira que está fue construido con mampostería de piedra y ladrillo, aspecto que hace dudar que sea muy antiguo, dado que en la época colonial era muy común construir las fuentes con levantado de ladrillo que posteriormente era cubierto con estuco y eventualmente pintadas. En este caso parece que quisieron exponer el material con una técnica que pareciera antigua. Por lo anterior es probable que esta fuente sea fechada para el siglo XX.

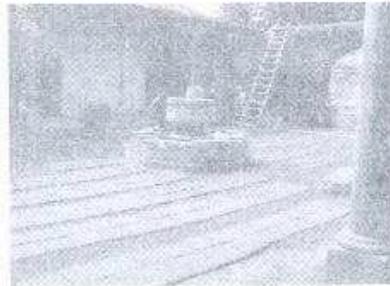
Fotografía 2. Imagen de un tazón de búcaro.

En la fotografía que muestra el MP como la número 2. En primer plano se observa la fuente que aparece en la fotografía 1. sin embargo, al fondo del lado derecho de la fotografía, apenas se observa una parte de un búcaro, que al ser ampliada la imagen, está señalado con un círculo amarillo del cual se piensa que es el elemento al cual se hace referencia como tazón, sin embargo éste solo corresponde al depósito de agua del búcaro, el cual se observa que fue construido con las mismas características del pretil de la fuente, sin embargo la evidencia es muy exigua para argumentar al respecto sólo con una fotografía.

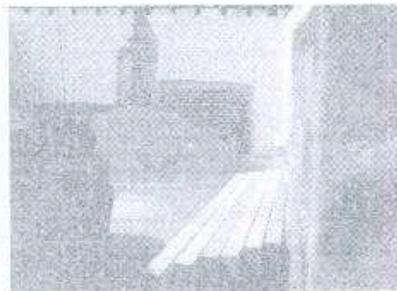
Fotografía 3. Imagen de muro

En cuanto a la temporalidad de este elemento arquitectónico, no se puede dar una fecha absoluta, sin embargo de acuerdo a las características del muro según la evidencia gráfica a través de la fotografía se podría establecer una fecha relativa; en la fotografía se observa un muro de ladrillo con un aparejo a tizón, que no es propio de los muros antiguos efectuados en la época Colonial que usualmente fueron construidos con mampostería de piedra y ladrillo con aparejos a soga y tizón, no es común encontrar sólo de ladrillo a tizón, también se observa la colocación del ladrillo muy parejo y no de forma irregular.

Aunque se desconoce la dimensión exacta de los ladrillos, por la técnica constructiva, parece ser un muro del siglo XX.
