De manera atenta me dirijo a usted con el propósito de presentarle mi informe de actividades mensuales conforme a lo estipulado en el Contrato Administrativo por Servicios Profesionales Número 471-2013 y acuerdo ministerial No. 29-2013, correspondiente del 6 de noviembre al 31 de Diciembre del 2013.

1. REGULACION DE INFRAESTRUCTURA

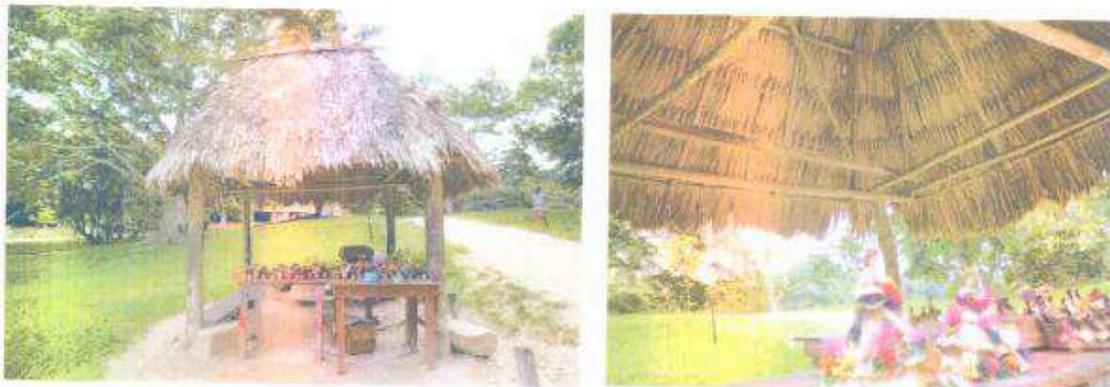
La venta de artesanías de Uaxactún, se encuentra localizada en el área de servicios frente a la garita de cobro de ingreso al área arqueológica del parque. En la visita realizada al lugar, se pudo observar que la cubierta de palma de guano presenta problemas de filtraciones de agua debido a la falta de mantenimiento.

Foto 1 y 2. Estado actual de la cubierta, venta de artesanías de Uaxactún.

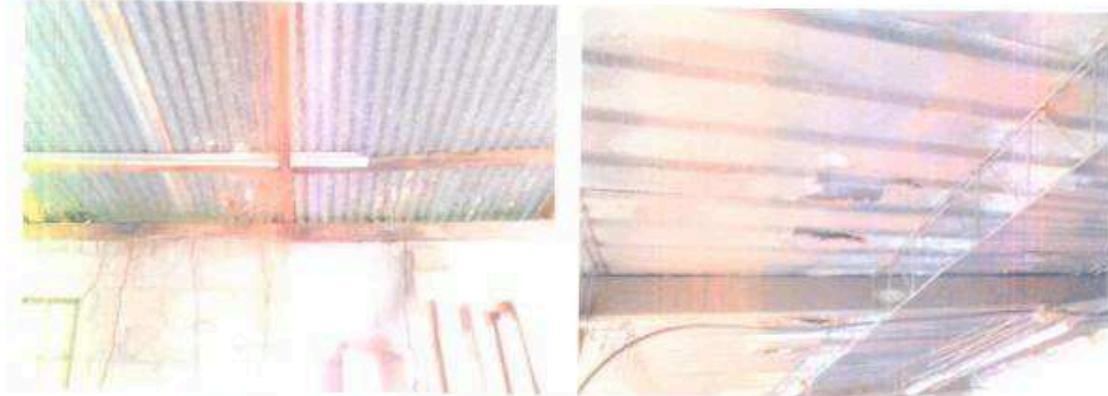
En la visita realizada al lugar, se pudo observar que algunos sectores de las cubiertas de los dos inmuebles, presentaban problemas de filtración de agua tanto al interior como exterior (en el alero). Los sectores mayormente afectados por la corrosión eran las láminas que cubren los aleros y algunas que se encontraban al interior de los inmuebles.

Foto 4 y 5. Sectores afectados al interior por la corrosión de la lámina, Inmuebles (2) Hotel Posada de la Selva.
