Guatemala, 31 de enero de 2014  
Informe 1-2014

De la manera más atenta me dirijo a usted con el propósito presentarle mi informe de actividades mensuales conforme a lo estipulado en el **Contrato Administrativo por Servicios Profesionales Número 268-2014**, aprobado mediante el acuerdo ministerial **Número 29-2014** correspondiente del 2 al 31 del mes de Enero del presente año y para el cobro de mis honorarios estoy presentando la Factura Serie "A" y correlativo 00017.

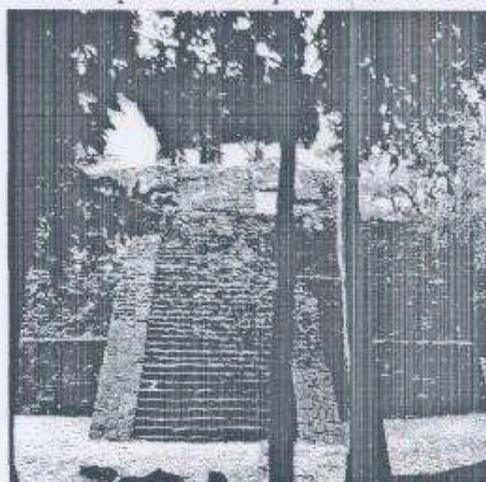
5. Se llevaron a cabo dos visitas de campo a Topoxte, con el objeto de verificar el estado de conservación de la arquitectura expuesta así como las cubiertas presentes.

Foto 5. *Plaza principal, Topoxte*

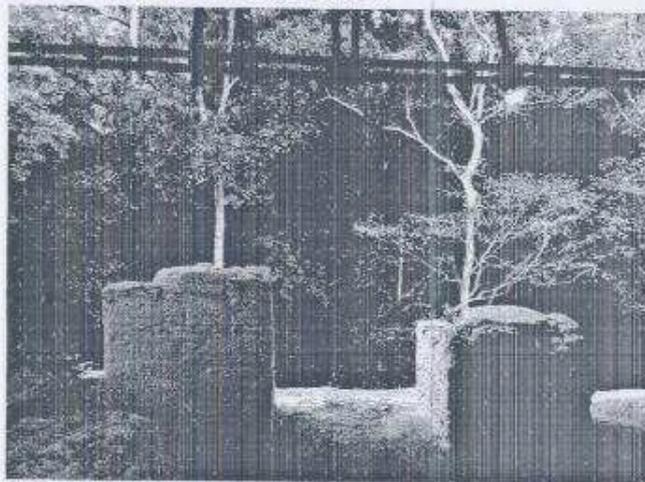
6. La cámara del Edificio C de Topoxte presentó desprendimientos de cinco piedras, las que fueron recolocadas por parte de personal del Grupo de Conservación, que

*Foto 6. Acceso de la cámara del Edificio C, Topoxte*

adicionalmente llevó a cabo trabajos de limpieza en el área de la plaza aledaña a los monumentos escultóricos, abarcando 184 Mt<sup>2</sup>.
