Guatemala, 30 de mayo de 2014
Informe 5-2014

De la manera más atenta me dirijo a usted con el propósito presentarle mi informe de actividades mensuales conforme a lo estipulado en el **Contrato Administrativo por Servicios Profesionales Número 268-2014**, aprobado mediante el acuerdo ministerial **Número 29-2014** correspondiente al mes de Mayo del presente año y para el cobro de mis honorarios estoy presentando la Factura Serie "A" y correlativo 00021.

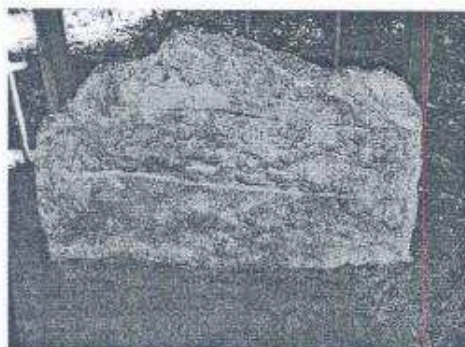
1. Se llevaron a cabo trabajos de limpieza de 23 monumentos escultóricos de Yaxhacomprendiendo 16 estelas y siete altares además de las réplicas, el mascarón y la maqueta. Básicamente fue un trabajo efectuado en seco removiendo el polvo y la basura orgánica presente de manera continua.

Foto 1. Estela 3 de Yaxha luego de los trabajos de limpieza

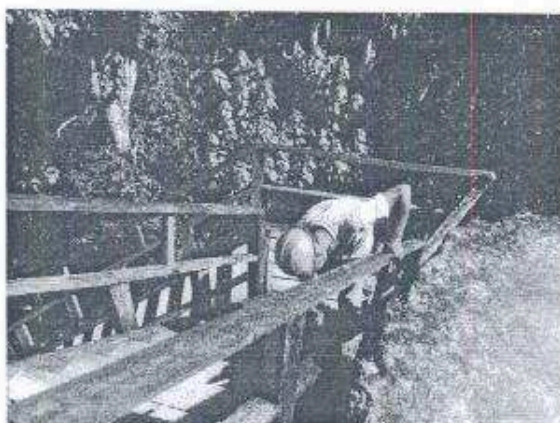
2. En el Edificio 216 de la Acrópolis Este se efectuaron trabajos limpieza y barrido en cuerpos y plataformas, evitando que la aglomeración de dichos materiales pudiera provocar acumulación de agua que luego se filtrara en dicha construcción. El área cubierta ascendió a 2592 m² de espacio físico.

Foto 2. Lado Norte del Edificio 216, Acrópolis Norte

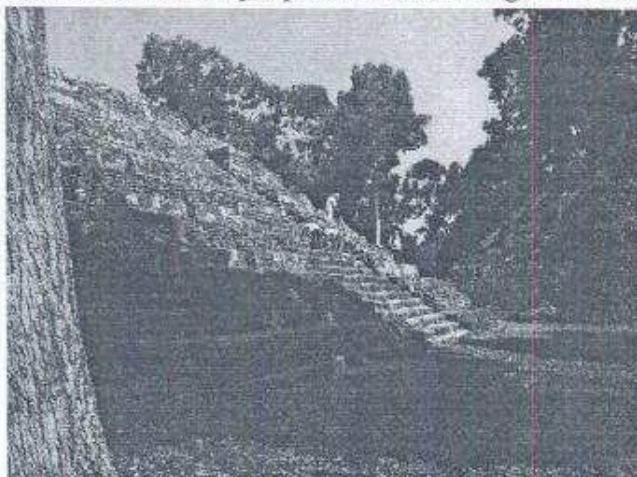
3. En el Edificio 144 de la Acrópolis Norte personal del Grupo de Conservación llevó a cabo trabajos de limpieza de maleza y barrido para evitar la acumulación de material, lo que abarcó 3220 Mt², evitando que pudiera sufrir riesgos de deterioro.

Foto 3. Lado Este del Edificio 144, Acrópolis Norte

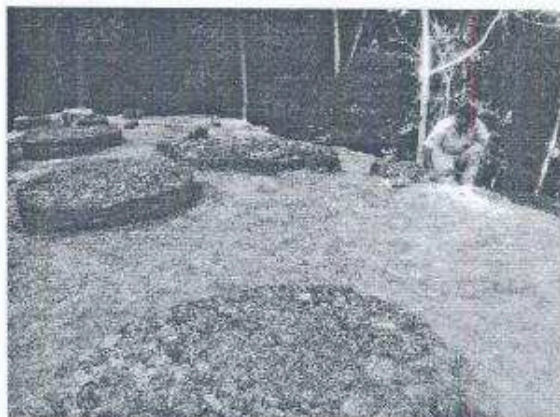
4. En el Edificio 90 de la Plaza B se efectuaron trabajos de limpieza y barrido removiendo polvo y basura orgánica que constantemente se acumula en el lugar, lo que abarcó 2340 m².

Foto 4. Piso superior del Edificio 90, Plaza B

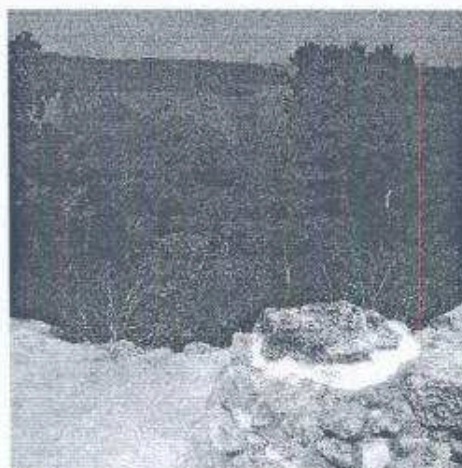
5. En el Edificio 152 de la Plaza C se ejecutaron trabajos de reintegro de piedras sueltas, situación producida por diversas razones. Como en casos similares se emplea una mezcla con materiales locales a fin de respetar su integridad.

Foto 5. Uno de los elementos recientemente reintegrados al edificio durante los presentes trabajos, Edificio 152, Plaza C

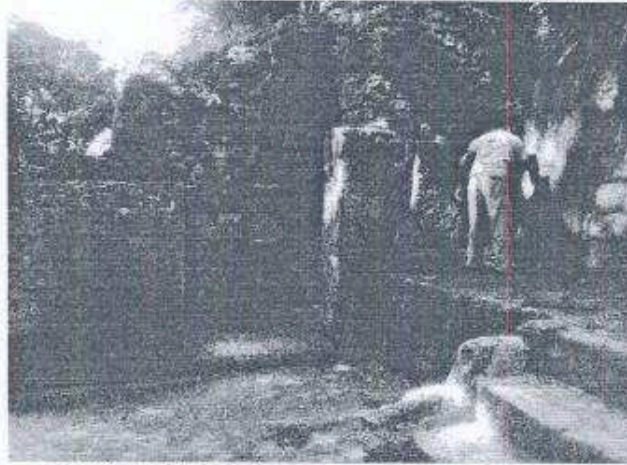
6. En la bóveda interior y hacia el muro exterior del Edificio 217, Acrópolis Este, se llevaron a cabo trabajos de limpieza húmeda, en vista del surgimiento de microflora que de no atenderse puede extenderse por todo el elemento, lo que comprendió 20 m².

Foto 6. Edificio 217 de la Acrópolis Este durante los trabajos

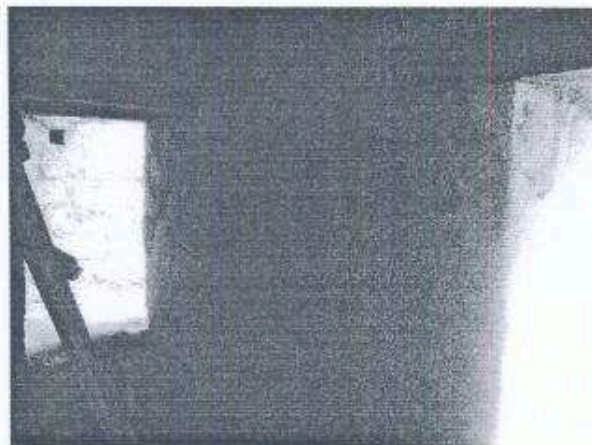
7. En el muro interior del Edificio 375 de la Acrópolis Sur surgió microflora que se estaba extendiendo por el muro, lo cual fue atendido mediante actividades de limpieza mecánica y húmeda eliminando microflora y abarcando 30 m². El muro es objeto de monitoreo constante para observar el comportamiento que pueda presentar y realizar evaluaciones posteriores.

Foto 7. Muro interior del Edificio 375 luego de los trabajos de limpieza mecánica y húmeda

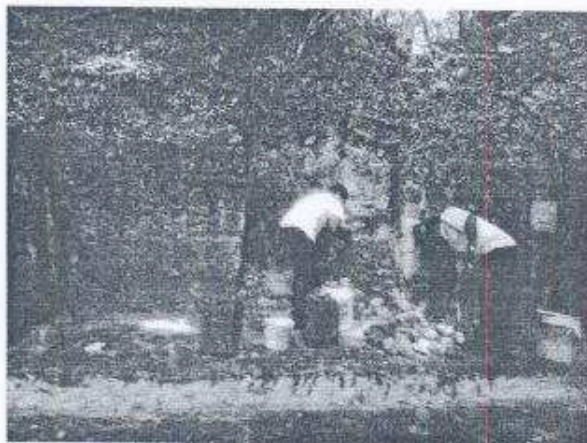
8. En la sección opuesta al Edificio 375 en el Patio 4 de la Acrópolis Sur se observó el desprendimiento de escombros y embono que podría poner bajo riesgo el elemento

Foto 8. Aplicación de refuerzo con embono al elemento localizado al Norte del Patio 4, Acrópolis Sur

arquitectónico, por lo que se aplicó un refuerzo con piedra de embono para prevenir que continúe.

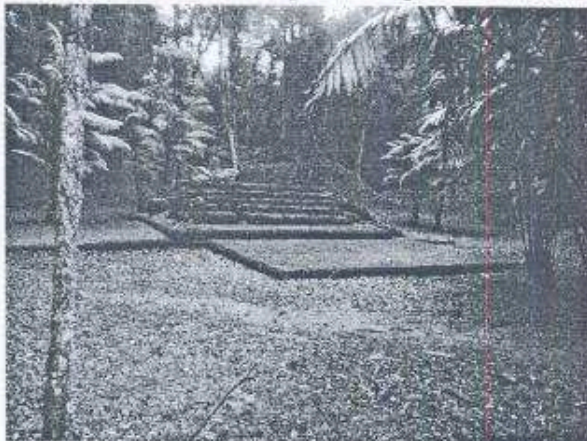
9. En el Grupo Residencial Oeste se llevaron a cabo trabajos de limpieza de la plaza y estructuras, para lo cual se contó con apoyo de parte del Grupo de Mantenimiento del parque para actividades adicionales de chapeo, comprendiendo un área de 2250 m².

Foto 9. Plaza del Grupo Residencial Oeste
