Guatemala, 27 de junio 2014.
Informe 06-2014

De la manera más atenta me dirijo a usted con el propósito de presentarle mi informe de actividades mensuales conforme a lo estipulado en el **Contrato Administrativo por servicios Técnico Profesionales Número 197-2014**, aprobado mediante Acuerdo Ministerial Número **27-2014**, correspondiente al **mes de junio del presente año**, y para el cobro de mis honorarios estoy presentando la **factura Serie B número correlativo 000038**.

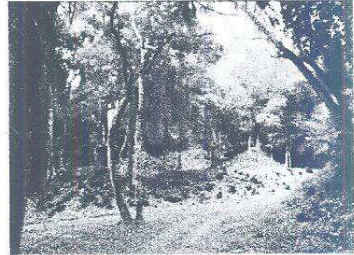
1. Se supervisó el mantenimiento de la infraestructura existente en el campamento para el personal y técnicos en el sitio arqueológico Naranjo, reparando la cubierta de uno de los ranchos en el área de manejo de cerámica para lo cual se utilizaron 400 palmas de guano.
2. Se mantuvo una actividad constante de limpieza y control de vegetación en aproximadamente 6 hectáreas en el área arqueológica del sitio arqueológico Naranjo.

Trabajos de control de vegetación en el juego de pelota mayor

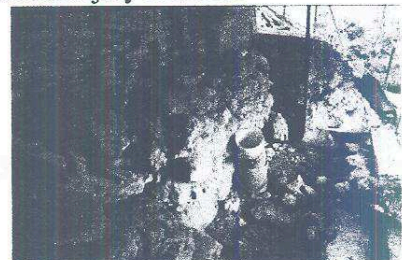
5. Se supervisó los trabajos de conservación en el edificio B-18 en el sitio arqueológico Naranjo, en donde se desmontó relleno constructivo por encontrarse conformado por material suelto, en áreas donde se localizó la existencia de grietas tanto en sentido este oeste como norte sur. Se sellaron las grietas pequeñas (no mayores de 0.05m. de ancho) con lechadas de mezcla hecha a base de cal e inicio con la reposición del volumen removido utilizando piedra laja y mezcla.

Trabajos de reposición de volumen en el núcleo de los muros

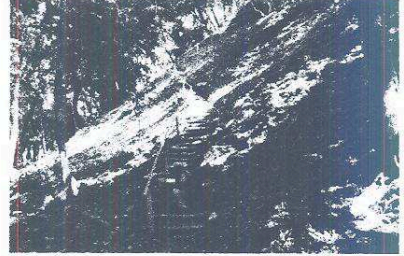
7. Se superviso la construcción del graderío hecho en la fachada norte del edificio B-24 con la intención de facilitar el acceso al personal que labora en la plataforma superior de la pirámide, el graderío tiene una longitud de 50m. y una altura de aproximadamente 22 metros.

Edificio B-24 en Naranjo, construcción de escalinata en fachada norte
