Guatemala, 29 de agosto de 2014  
Informe 8-2014

Parque Nacional Yaxha-Nakum-Naranjo

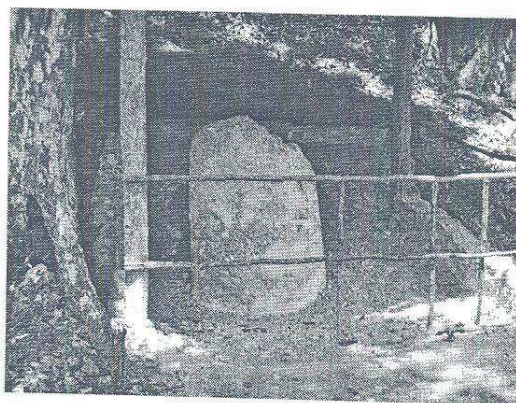
*Foto 1. Estela ubicada en la Plaza C luego de ser atendida*

1. Se efectuaron trabajos de conservación preventiva en 16 estelas y 4 altares del sitio Yaxha consistente en limpieza en seco de cada uno, buscando de este modo prevenir el crecimiento de materia orgánica y polvo sobre su superficie que pudiera poner bajo riesgo su integridad.

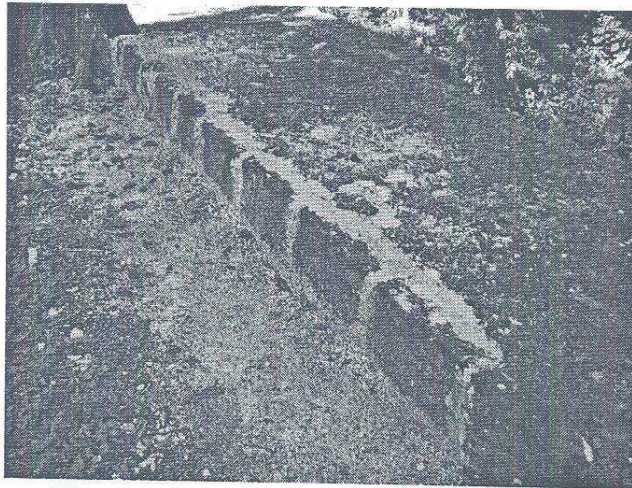
3. Los parapetos este y oeste de la Calzada Blom sufren tanto crecimiento de vegetación como desprendimiento de bloques. De esta cuenta, durante el presente mes se llevaron a cabo trabajos de limpieza de maleza y reintegro de 11 piedras que se habían desprendido. En total se abarcaron fueron sometidos a trabajos de remoción de maleza. Se abarcaron 1800 m<sup>2</sup>.

*Foto 3. Bloques de piedra pegados, parapetos de la Calzada Blom*

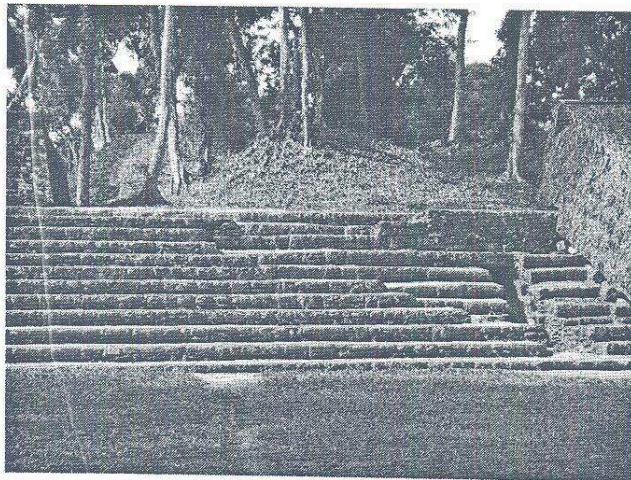
*Foto 6. Escalinata en el Basamento Sur, Acrópolis Norte*

6. El basamento de la Acrópolis Norte y su escalinata presentaban ya crecimiento de maleza. Por ello se efectuó la limpieza correspondiente, lo que abarcó en total 576 m<sup>2</sup>.

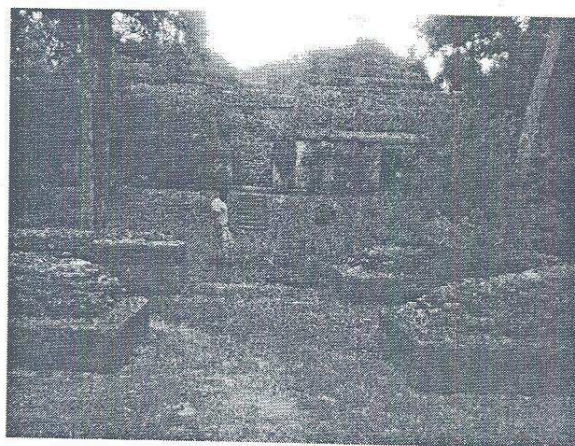
*Foto 7. Acrópolis Interior de Nakum*

7. Se llevó a cabo una visita a Nakum para monitoreo y documentación de su estado de conservación, lo que incluía entre otros, el estado de las superficies con estuco así como los muros y la vegetación. De tal cuenta, se estableció como prioridad la atención a las superficies con estuco y la maleza, lo cual se espera sea atendido por parte de personal del Grupo de Conservación durante el siguiente mes.

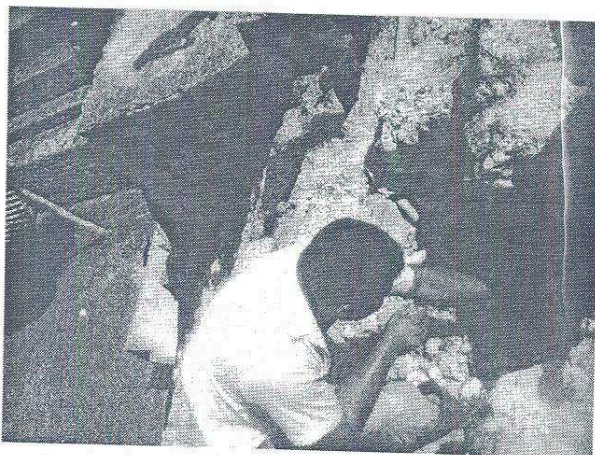
10. Se prosiguió con el sondeo arqueológico en la escalinata del Edificio 137 de la Acrópolis Norte. Se estableció que el núcleo de la estructura al parecer presenta un grado de estabilidad adecuado, apuntando que el problema se da hacia la fachada visible.

Foto 10. Momentos en los cuales se estaba completando la excavación en la escalinata del Edificio 137, Acrópolis Norte
