Guatemala, 29 de agosto 2014.
Informe 08-2014

1. Supervisión del mantenimiento en la infraestructura del campamento en el sitio arqueológico Naranjo.
2. Supervisión del mantenimiento en el área arqueológica del sitio arqueológico Naranjo.
3. Supervisión en la restauración en el edificio B-24 de naranjo.

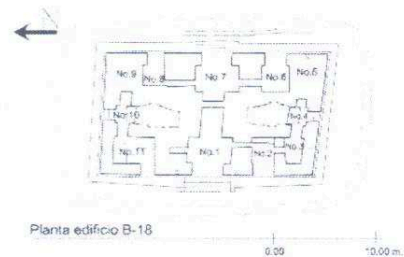
4. Se supervisó los trabajos de conservación en el edificio B-18 en el sitio arqueológico Naranjo, en donde se removió el escombros del colapso de una porción de muro en el recinto No. 2 y pasadizo entre cámaras 1 y 2.

Se supervisó el sellado de la grieta existente en sentido norte sur entre las cámaras 1 y 2, la grieta abarcó una longitud de 7.50 m. y para sellarla se hizo una trinchera de un ancho de 0.30 m. y una profundidad que no sobrepasó los 0.40 m. para la parte más angosta de la grieta en la parte inferior se selló con lechadas de mezcla hecha a base de cal y sobre esta se colocó piedra laja también unida con mezcla a base cal, formando un sello y evitar de esa forma las filtraciones de agua.

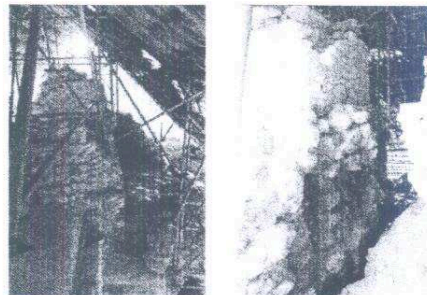
En la parte superior del palacio, mitad norte lado este se desmonto el relleno del núcleo por encontrarse conformado por raíces podridas tierra suelta y piedra, a su vez se detectaron nuevas grietas. Las grietas se sellaron con lechadas de mezcla líquida hecha a base de cal y se inició la reintegración del volumen de núcleo removido utilizando piedra y mezcla. Se trabajó un estimado a los 22 m² de superficie.

Torreón norte en el edificio B-18 de Naranjo en donde se remueve el material suelto previo a iniciar con los trabajos de recuperación de volumen,
