Guatemala, 31 de marzo 2015.  
Informe 03-2015

1. Supervisión del mantenimiento en la infraestructura del campamento en el sitio arqueológico Naranjo.
2. Supervisión del mantenimiento en el área arqueológica del sitio arqueológico Naranjo.
3. Supervisión en la restauración del edificio B-18 del sitio arqueológico Naranjo.
4. Supervisión en la restauración del edificio A-3 del sitio arqueológico Naranjo.
5. Supervisión en la restauración del edificio B-24 del sitio arqueológico Naranjo.
6. Supervisión en la restauración del edificio 237 del sitio Yaxha arqueológico Yaxha.

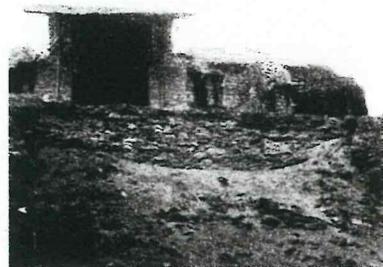
3. Se supervisó los trabajos realizados en el lado oeste del edificio B-18, en donde se realizan trabajos de restauración en las gradas que quedaron expuestas al remover el material suelto que se encontraba en el área del deslizamiento, se trabajaron 24 m<sup>2</sup>. entre escalones y el muro exterior del último cuerpo de la base piramidal.

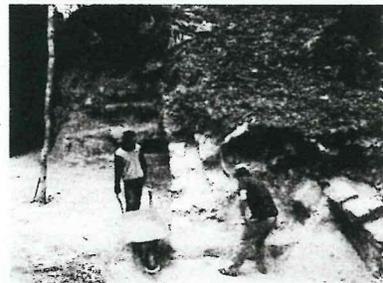
4. Se supervisó los trabajos de restauración en el edificio A-3 del sitio arqueológico Naranjo, en donde se inició la actividad de restauración con la remoción de escombros sobre los muros en la esquina noroeste y parte del oeste de la escalinata. Durante el plan se trabajaron 18 m<sup>2</sup> de muros.

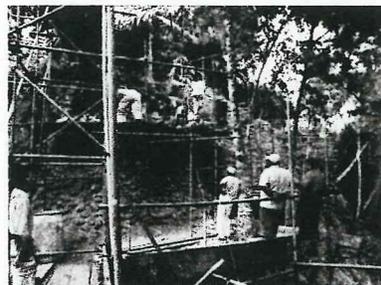
5. Se supervisó los trabajos de restauración en el edificio B-24 del sitio arqueológico Naranjo, en donde se trabajó la estabilización del talud en la esquina noroeste del último cuerpo de la base piramidal en donde se trabajó 24 m<sup>2</sup> de muro.

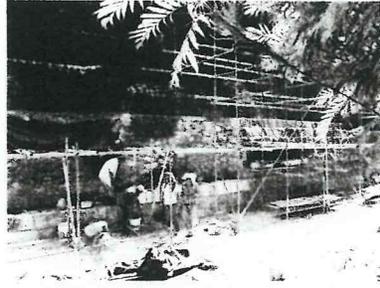
6. Se supervisó los trabajos de restauración en el edificio 137 en la Acrópolis Norte de Yaxha, en donde se realizaron las actividades siguientes: traslado de piedra laja recolectada en la periferia del área arqueológica al punto de trabajo, desmontado 27 m<sup>2</sup> de muro entre sillares tallado originales y núcleo constructivo por encontrarse en mal estado de conservación. Se recoloco nuevamente los sillares sustituyendo los que se encontraron en mal estado de conservación por nuevos y se recuperó 36 m<sup>3</sup> de volumen de núcleo desmontado, se trabajó una superficie de fachada de 32 m<sup>2</sup>.
