De la manera más atenta me dirijo a usted con el propósito presentarle mi informe de actividades mensuales conforme a lo estipulado en el **Contrato Administrativo por Servicios Profesionales Número 68-2015,** aprobado mediante el Acuerdo Ministerial **Número 18-2015** correspondiente al mes de Abril del presente año y para el cobro de mis honorarios estoy presentando la Factura Serie "A" y correlativo 00033.

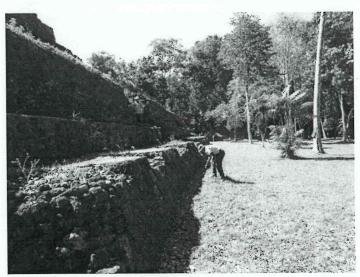
2. En los Edificios 144 y 142 así como en el basamento Oeste de la Acrópolis Norte, se efectuaron trabajos de limpieza de maleza que crece constantemente en dichos elementos. En total se abarcaron 15800 m².

Foto 2. Basamento Oeste de la Acrópolis Norte durante los trabajos de limpieza de maleza

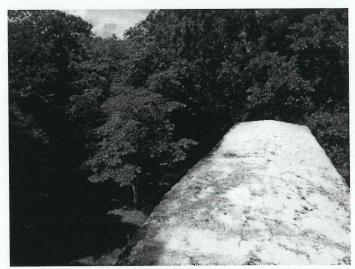
3. En los edificios 389 y 375 de la Acrópolis Sur se realizaron actividades de remoción de maleza y desyerbe que está surgiendo ante las lluvias esporádicas que se producen. A la vez se llevó a cabo un monitoreo sobre su estado de conservación, verificando que no presentara grietas o algún otro deterioro adicional. En total se abarcaron 2380 Mt².

Foto 3. Techo del Edificio 389, Acrópolis Sur
