Guatemala, 30 de abril 2015.
Informe 04-2015

Actividades Realizadas:

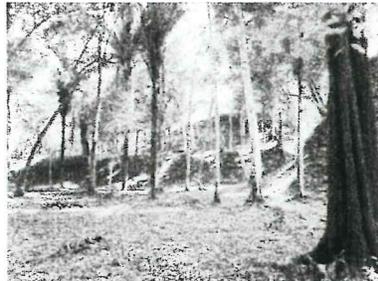
2. Se supervisaron los trabajos de limpieza y control de vegetación en aproximadamente 6 hectáreas en el área monumental del sitio arqueológico Naranjo, concentrándose el trabajo la parte este la ciudad.

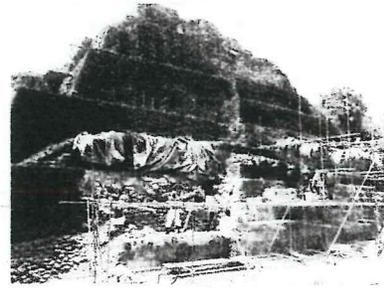
6. Se supervisó los trabajos de restauración en el edificio 137 en la Acrópolis Norte de Yaxha, en donde se realizaron las actividades siguientes: traslado de piedra laja recolectada en la periferia del área arqueológica al punto de trabajo; remoción de relleno suelto en el núcleo de la plataforma del primer cuerpo en esquina noreste; recuperación de volumen removido utilizando piedra y mezcla hecha a base de cal, se recuperó aproximadamente 4 m³ de volumen.
