Arquitecto
Juan Pablo Rosales Tinoco
Viceministro del Patrimonio Cultural y Natural
Su Despacho

De la manera más atenta me dirijo a usted con el propósito presentarle mi informe de actividades mensuales conforme a lo estipulado en el **Contrato Administrativo por Servicios Profesionales Número 68-2015**, aprobado mediante el acuerdo ministerial **Número 18-2015** correspondiente al mes de Mayo del presente año y para el cobro de mis honorarios estoy presentando la Factura Serie "A" y correlativo 00034.

Vo. Bo. Nelson Carabeo
Coordinador Administrativo
Parque Nacional Yaxha-Nakum-Naranjo

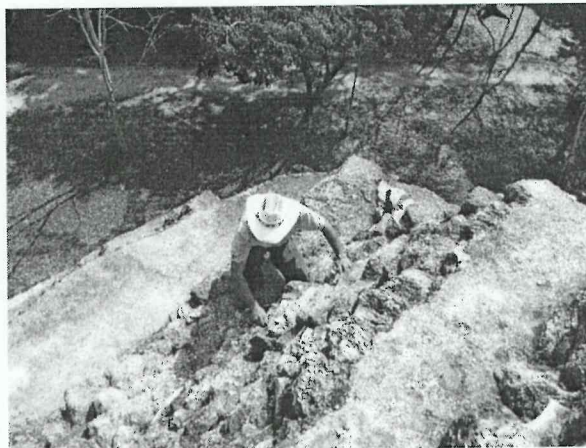
1. En el edificio 152 de la Plaza C, ante el crecimiento de la maleza se llevaron a cabo trabajos de limpieza de maleza, consistente en remover los brotes que surgen especialmente en las sisas de los bloques de fachada y las piedras de embono. En total se abarcaron 4716 m².

Foto 1. Edificio 152, Plaza C

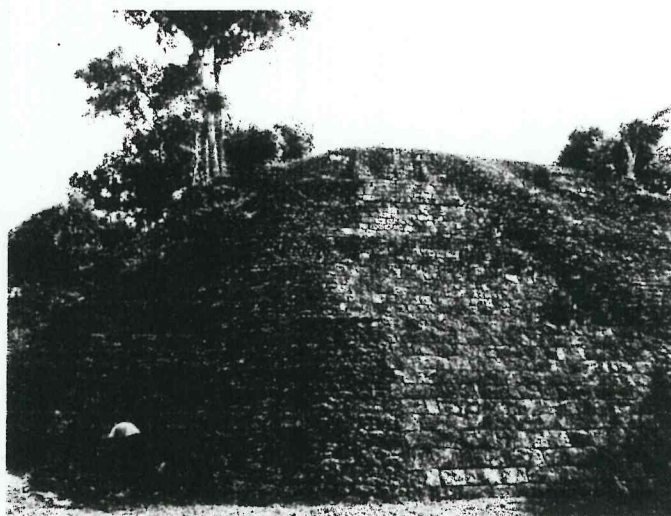
2. En los edificios 142 y 144 de la Acrópolis Norte, se efectuaron trabajos de limpieza de maleza que surge especialmente en las sisas de los bloques de fachada y piedra de embono. Asimismo se puso atención a los bloques que pudieran desprenderse. En total se abarcaron 9052 m².

Foto 2. Edificio 144, Acrópolis Norte durante los trabajos

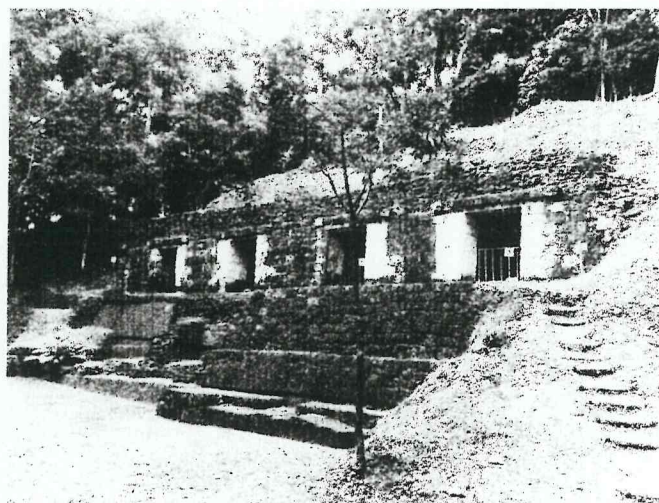
3. En el edificio 389 de la Acrópolis Sur se llevaron a cabo trabajos de limpieza de basura orgánica y telarañas que han estado surgiendo en el lugar. Además se verificó el estado de conservación en general del edificio para prevenir el surgimiento de grietas o algún deterioro particular al estuco. En total se abarcaron 400 Mt².

Foto 3. Edificio 389, Acrópolis Sur

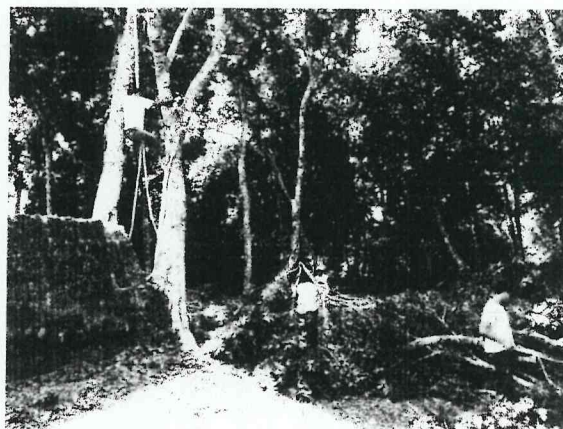
Foto 4. Acrópolis Este

4. En torno al Edificio 216 de la Acrópolis Este se realizaron trabajos de control del crecimiento de la vegetación en árboles de ramón, para lo que los esfuerzos se concentraron en copas y ramas inferiores que pudieran limitar la conexión visual de dicho edificio, tanto a nivel de plaza como en otros conjuntos y elementos paisajísticos, con lo que se logra favorecer la experiencia del visitante en cuanto a la conexión urbana de Yaxha además de prevenir crecimiento descontrolado que pudiera poner bajo riesgo las estructuras prehispánicas del sitio.

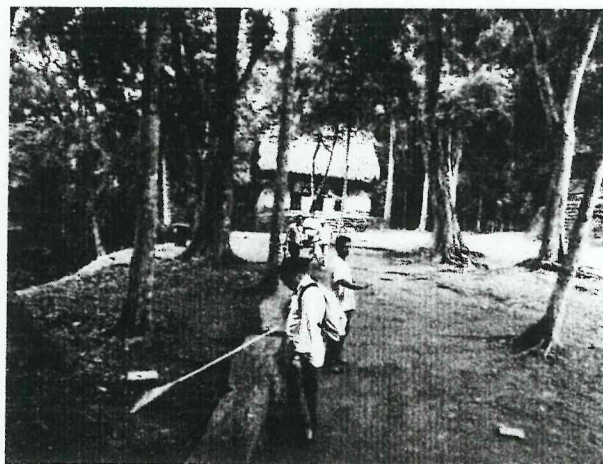
5. En el Edificio 90 de la Plaza B, se llevaron a cabo trabajos de limpieza y remoción de basura orgánica, con el cuidado de observar detenidamente sobre el estado de la unión de los bloques constructivos que lo componen, dado que han ocurrido desprendimientos eventuales con anterioridad. En total se abarcaron 600 m².

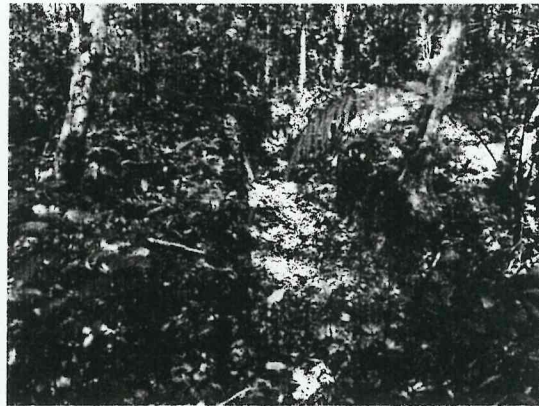
6. Dentro del programa de monitoreo de sitios arqueológicos del parque se llevó a cabo una visita al sitio Ixqueej, el cual se ubica al sureste de la Pochitoca. Pudo verificarse que a la fecha no presenta saqueos adicionales a los ya reportados con anterioridad, así como las coordenadas ya rectificadas previamente durante el proceso de actualización del plan maestro del parque. Asimismo la visita permitió localizar una serie de senderos internos que se considera de suma importancia documentar para fines de control.

Foto 6. Montículo en sitio arqueológico Ixqueej

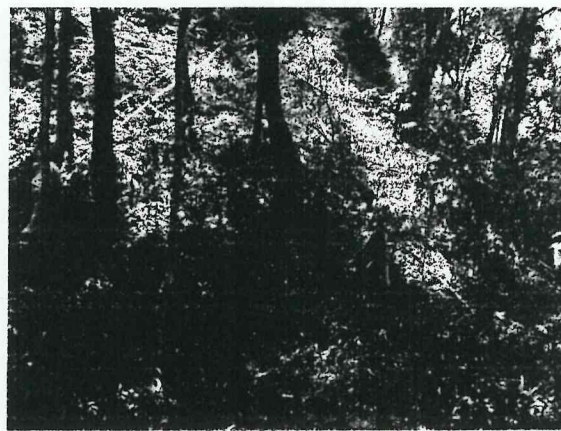
7. El sitio arqueológico Naranjito fue visitado a fin de verificar su estado de conservación y establecer si presenta algún tipo de daño o deterioro, adicionalmente se realizaron trabajos de chapeo en las plazas, lo que permitirá facilitar el acceso a los visitantes que eventualmente lleguen al lugar, además de dar de esta manera una presencia institucional que se constituye en un disuasivo ante cualquier intento de acciones ilícitas.

Foto 7. Montículo, sitio arqueológico Naranjito

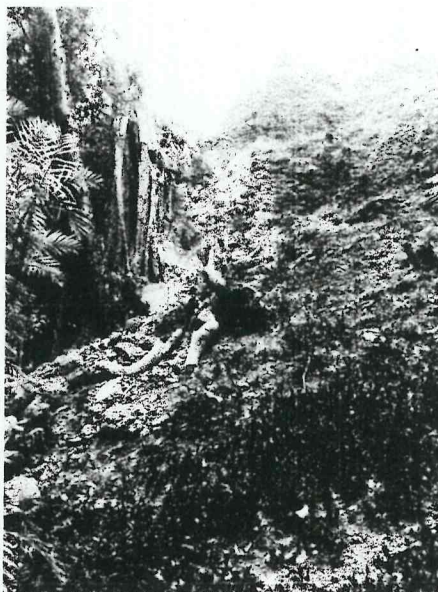
8. Durante el presente mes se visitó el sitio arqueológico Nakum como parte del proceso de diagnóstico del estado de conservación del sitio. Pudo observarse la presencia en el Edificio C de un árbol que al caer provocó un derrumbe de bloques de fachada y de relleno. Se tomó nota de esta situación para coordinar una intervención a la mayor brevedad posible.

Foto 8. Derrumbe en Edificio C, Nakum

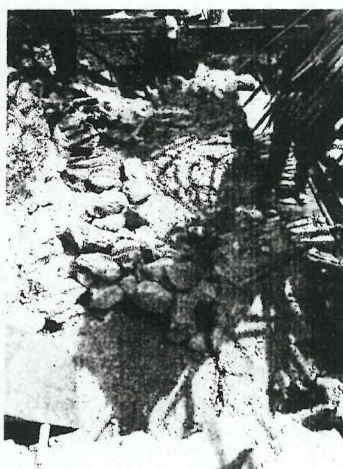
9. Se llevó a cabo el acompañamiento y supervisión de los trabajos de intervención en el Edificio 137 de la Acrópolis Norte. Durante la presente fase se han concentrado los esfuerzos en reforzar el material de relleno con lajas.

Foto 9. Trabajos de intervención, Edificio 137

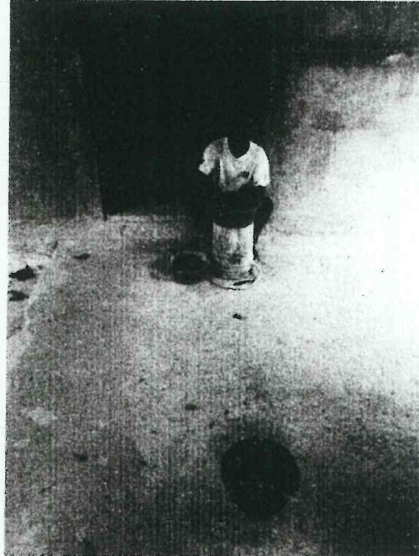
10. Los materiales culturales, especialmente cerámica que ha sido recuperada durante los trabajos en el Edificio 137 ha sido llevada al laboratorio de materiales arqueológicos del parque, la cual está pasando por un proceso inicial de selección, lavado y marcado para pasar seguidamente al proceso de análisis, lo que permitirá obtener información cronológica vital para conocer y comprender la historia, evolución y desarrollo de dicho edificio.

Foto 10. Cerámica producto de los trabajos en el Edificio 137 en proceso de lavado
