Guatemala, 29 de junio 2015.
Informe 05-2015

Actividades Realizadas:

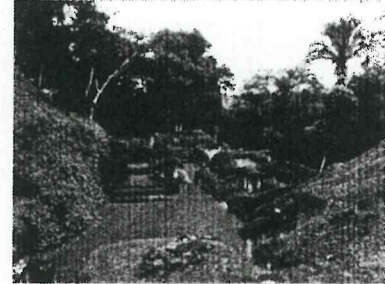
1. Se supervisó los trabajos de limpieza general en toda la infraestructura existente en el campamento del MICUDE en Naranjo, cuya área es la equivalente a 1 Ha.
2. Se supervisaron los trabajos de limpieza y control de vegetación en aproximadamente 6 hectáreas en el área monumental del sitio arqueológico Naranjo, concentrándose el trabajo la parte este la ciudad.

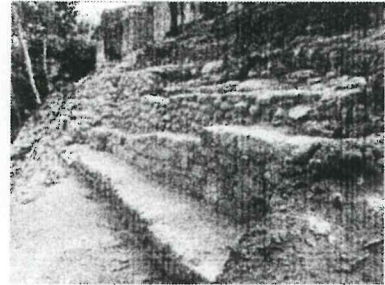
3. Se supervisó los trabajos realizados en el lado oeste del edificio B-18, en donde se realizan actividades de restauración a lo largo de la fachada oeste en el último cuerpo de la pirámide recuperando parte de su volumetría, consolidando el material de relleno y estabilizando lo que aún se conserva de sus sillares en la fachada. Se estabilizó 10 m² de los cuerpos.

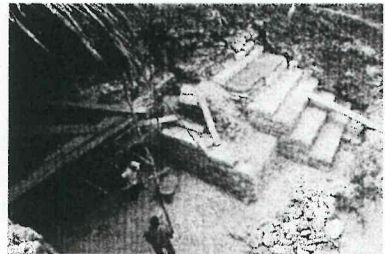
4. Se supervisó los trabajos de restauración en el edificio A-3 del sitio arqueológico Naranjo, en donde la actividad de restauración se realiza en la fachada oeste en donde se está trabajando la recuperación de volúmenes en la escalinata así como la consolidación de los sillares que la conforman, además se removió el relleno del saqueo el cual se rellenó nuevamente utilizando piedra y mezcla hecha a base de cal, se estima que se trabajó 12 m². de muros.

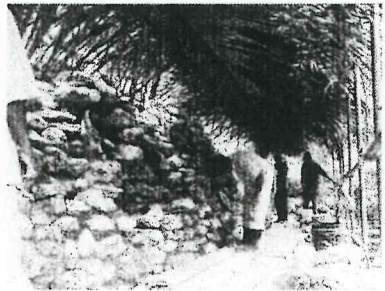
5. Se supervisó los trabajos de restauración en el edificio B-24 del sitio arqueológico Naranjo, en donde se trabaja en la estabilización del talud en la mitad sur del cuerpo sobre el que se apoya el mascarón en la fachada oeste, el trabajo consiste esencialmente en la remoción de la piedra y relleno suelto recuperando nuevamente su volumen utilizando piedra y mezcla hecha a base de cal, se estima que se trabajó 30 m² de muro.

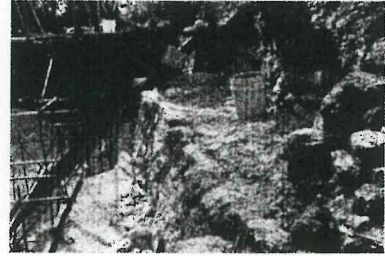
6. Se superviso los trabajos de restauración en el edificio 137 en la Acrópolis Norte de Yaxha, en donde se realizaron las actividades siguientes: traslado de piedra laja recolectada en la periferia del área arqueológica al punto de trabajo; remoción de relleno suelto en el núcleo de la plataforma del segundo cuerpo en la fachada norte y este; en donde se repuso nuevamente el relleno con un volumen que se estima en 20 m³ para ello piedra y mezcla hecha a base de cal.
