Guatemala, 31 de julio de 2015
Informe 7-2015

De la manera más atenta me dirijo a usted con el propósito presentarle mi informe de actividades mensuales conforme a lo estipulado en el **Contrato Administrativo por Servicios Profesionales Número 68-2015**, aprobado mediante el acuerdo ministerial **Número 18-2015** correspondiente al mes de Julio del presente año y para el cobro de mis honorarios estoy presentando la Factura Serie "A" y correlativo 00036.

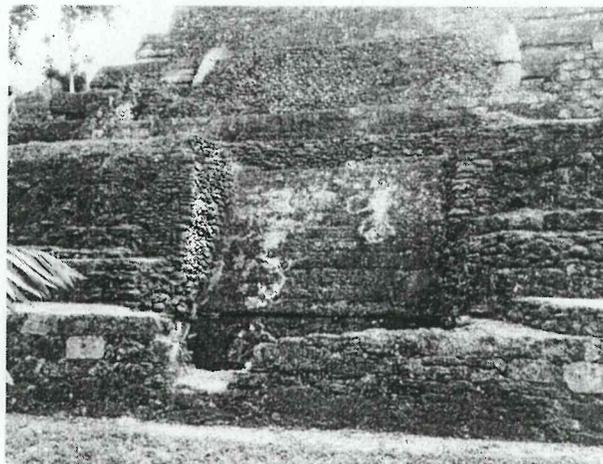
1. En la Acrópolis Norte fueron atendidos los edificios 134, 137 y 142, además del Basamento Oeste con acciones consistentes en limpieza, desyerbe y chapeo, especialmente en las juntas de los bloques constructivos. De esta manera se logró garantizar la preservación de dicho conjunto. En total se abarcaron 25722 m².

Foto 1. Basamento Oeste (sección), Acrópolis Norte

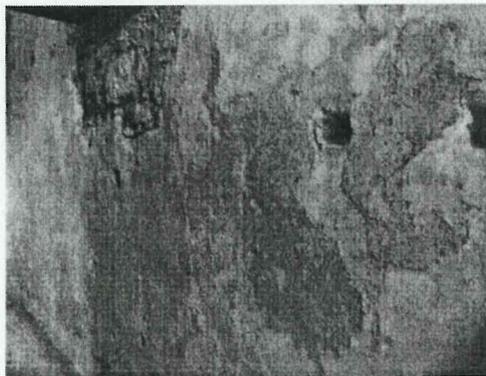
3. En los Edificios 216 y 218 de la Acrópolis Este, se desarrollaron trabajos de limpieza, desyerbe y chapeo. Asimismo se tomó en cuenta un minucioso barrido de los pisos de los diversos cuerpos constructivos que constituyen su pirámide, lo que abarcó 2240 9460 m². De modo adicional, el Edificio 218 en su cámara presenta una superficie con estuco, misma que fue objeto de acciones de limpieza húmeda, por lo que se abarcaron 7.5 m².

Foto 3. Vista parcial del muro de la cámara central del Edificio 218, Acrópolis Este, luego de los trabajos de limpieza

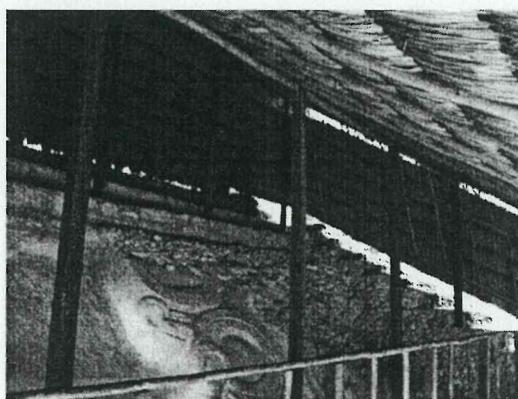
4. Dentro del área arqueológica de Yaxha se llevaron a cabo actividades de limpieza y monitoreo del estado de conservación de 17 estelas y 9 altares, así como el mascarón ubicado en el Basamento Sur de la Acrópolis Norte. Como parte del trabajo se remueven los brotes de maleza que surgen en torno a cada monumento, y se limpian cuidadosamente del polvo que les cae. En el caso del mascarón debe tomarse en cuenta su recubrimiento total de estuco, por lo que debe observarse cuidadosamente para detectar cualquier crecimiento de la microflora que prolifera en sus inmediaciones.

Foto 4. Mascarón, Acrópolis Norte

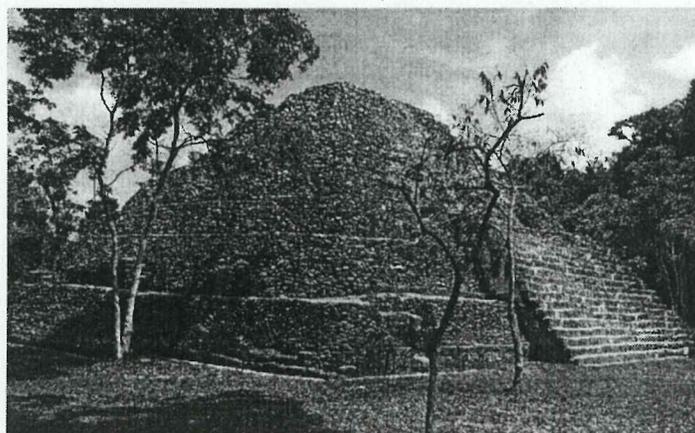
5. El Edificio 152 de la Plaza C, dado que se encuentra completamente expuesto, implica un grado considerablemente alto de presión a causa del entorno y la visita por el público. Uno de los efectos de la exposición se encuentra en el crecimiento de la maleza, a través de actividades específicas de desyerbe y chapeo. De modo adicional, se verifica cuidadosamente su estado de conservación, a fin de prevenir cualquier bloque de fachada o embono que pudiera desprenderse y poner en riesgo su integridad. En total se abarcaron 1920 m².

Foto 5. Edificio 152, Plaza C

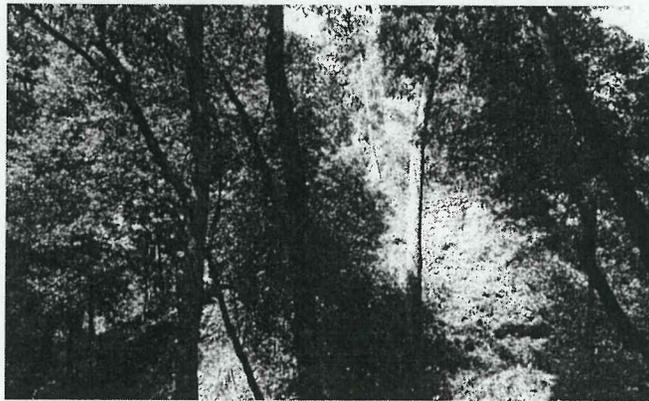
6. Como parte del programa de monitoreo y mantenimiento de sitios arqueológicos del Parque, se visitó el sitio arqueológico Naranjito. El trabajo comprendió trabajos de chapeo en su camino de acceso y en dos plazas. En general, el conjunto presentaba una vegetación sumamente crecida, así como troncos de árboles que habían caído, seguramente a causa de las lluvias, y obstaculizaban el camino de acceso. Como resultado, se logró disminuir considerablemente el volumen de vegetación del sitio y recuperar el acceso. En total se abarcaron 22400 m².

Foto 6. Edificio de Naranjito en su plaza principal

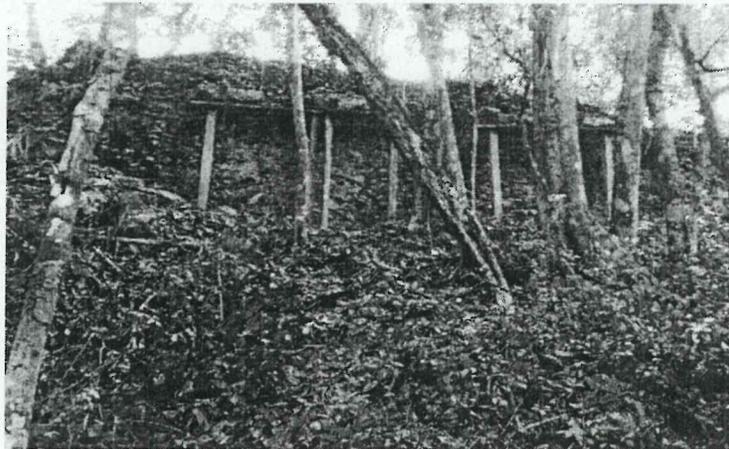
7. Con fines de monitoreo sobre su estado de conservación, se visitó el sitio arqueológico El Carmen. Debido al grado de crecimiento de la vegetación en el área y la limitante de que las coordenadas no se encontraban rectificadas, se dificultó la búsqueda. Inicialmente se localizó el grupo Norte, que es el menor para pasar posteriormente, luego de una minuciosa búsqueda, el Grupo Principal se notó que presenta elementos arquitectónicos expuestos que se encuentran apuntalados con madera en buen estado.

Foto 7. Edificio principal, Grupo Principal, El Carmen

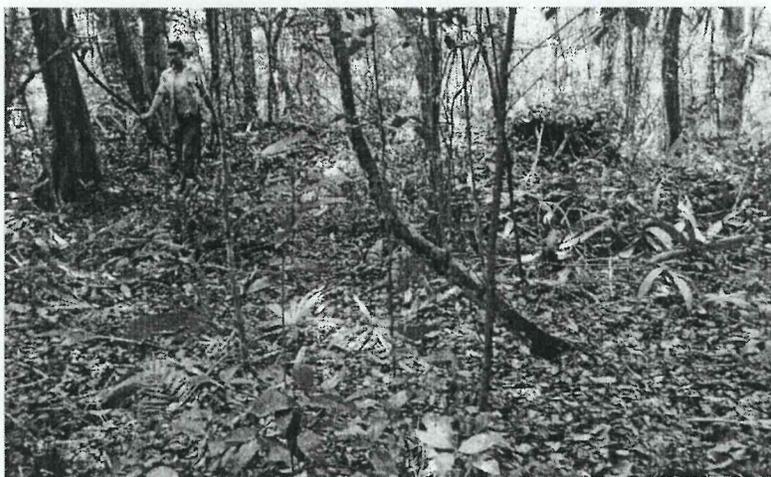
8. El sitio arqueológico La Perra, cercano al sitio El Carmen, también fue visitado. Pudo notarse que a la fecha no presenta saqueos de origen reciente y su estado de conservación es bueno, aunque toda su arquitectura se encuentra completamente enterrada, formando montículos.

Foto 8. Montículo del sitio arqueológico La Perra

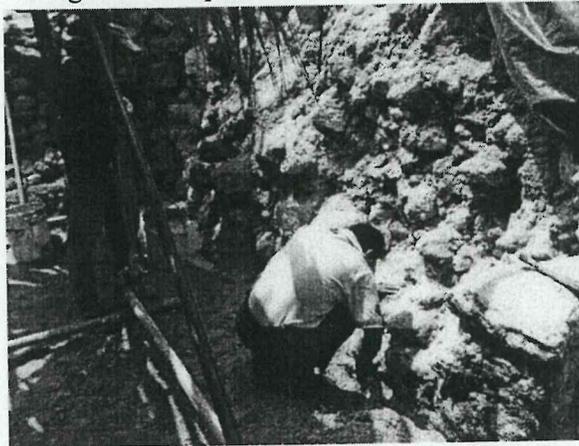
10. Se prosiguió con el proceso de supervisión a los trabajos de restauración en el Edificio 137. Al momento se ha avanzado satisfactoriamente en el muro norte central en su segundo cuerpo y este a la altura del tercer cuerpo, encontrándose en proceso en la sección de muro del segundo cuerpo, lado norte hacia la esquina oeste.

Foto 10. Trabajos en el segundo cuerpo, Edificio 137
