Guatemala, 31 de julio 2015.
Informe 06-2015

1. Supervisión del mantenimiento en la infraestructura del campamento en el sitio arqueológico Naranjo.
2. Supervisión del mantenimiento en el área arqueológica del sitio arqueológico Naranjo.
3. Supervisión en la restauración del edificio B-18 del sitio arqueológico Naranjo.
4. Supervisión en la restauración del edificio A-3 del sitio arqueológico Naranjo.
5. Supervisión en la restauración del edificio B-24 del sitio arqueológico Naranjo.
6. Supervisión en la restauración del edificio 137 del sitio arqueológico Yaxha.

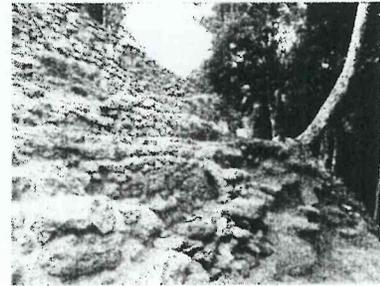
3. Se supervisó los trabajos realizados en el lado oeste del edificio B-18, en donde se realizan actividades de restauración a lo largo de la fachada oeste en el último cuerpo de la pirámide recuperando parte de su volumetría, consolidando el material de relleno y estabilizando lo que aún se conserva de sus sillares trabajando 16 m² de fachada.

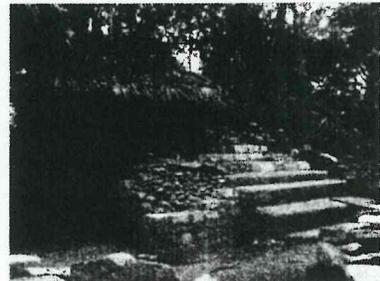
4. Se supervisó los trabajos de restauración en el edificio A-3 del sitio arqueológico Naranjo, se continúa trabajando en la fachada oeste en donde se está trabajando la recuperación de volúmenes en la escalinata así como la consolidación de los sillares que la conforman., se trabajaron 8 m². de muros.

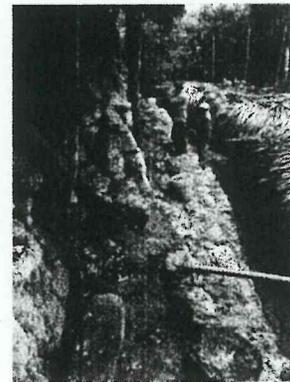
5. Se supervisó los trabajos de restauración en el edificio B-24 del sitio arqueológico Naranjo, en donde se trabaja en la estabilización del talud en la mitad sur del cuerpo sobre el que se apoya el mascarón en la fachada oeste, el trabajo consiste esencialmente en la remoción de la piedra y relleno suelto recuperando nuevamente su volumen utilizando piedra y mezcla hecha a base de cal, se estima que se trabajó 10m² de muro.

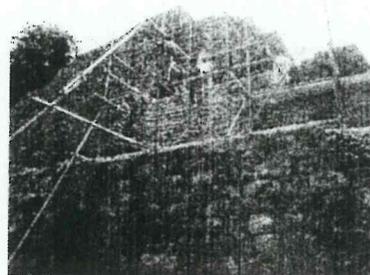
6. Se supervisó los trabajos de restauración en el edificio 137 en la Acrópolis Norte de Yaxha, en donde se realizaron las actividades siguientes: traslado de piedra laja recolectada en la periferia del área arqueológica al punto de trabajo; remoción de relleno suelto en el núcleo de la plataforma del segundo cuerpo en la fachada norte y este; en donde se repuso nuevamente el relleno con un volumen que se estima en 16 m^3 . para ello se utilizó piedra y mezcla hecha a base de cal.
