Guatemala, 31 de agosto de 2015
Informe 8-2015

De la manera más atenta me dirijo a usted con el propósito presentarle mi informe de actividades mensuales conforme a lo estipulado en el **Contrato Administrativo por Servicios Profesionales Número 68-2015**, aprobado mediante el acuerdo ministerial **Número 18-2015** correspondiente al mes de Agosto del presente año y para el cobro de mis honorarios estoy presentando la Factura Serie "A" y correlativo 00037.

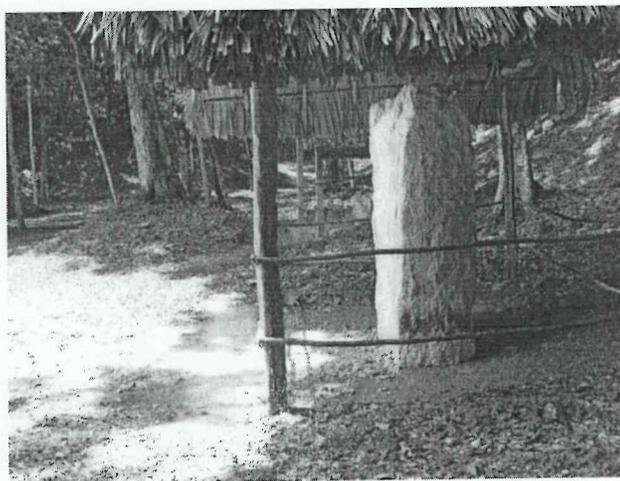
1. Se llevaron a cabo trabajos de limpieza mecánica en 19 estelas y nueve altares localizados en el sitio arqueológico Yaxha, lo cual comprendió una remoción de materia orgánica fácilmente desprendible a fin de evitar una acumulación que pudiera poner dichos monumentos escultóricos bajo riesgo. El petrograbado fue atendido por su parte, incluyendo limpieza de maleza que surge en los alrededores.

Foto 1. Estela 4, Plaza C

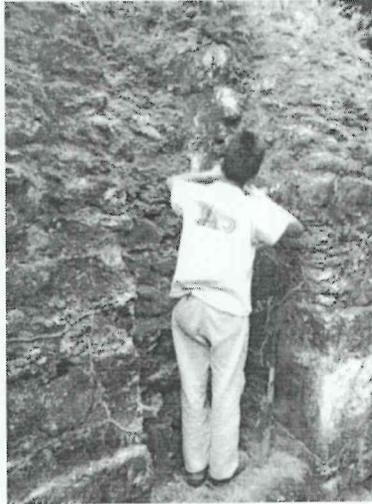
2. En la Acrópolis Este, los esfuerzos se concentraron en trabajos de limpieza, desyerbe y chapeo. En el caso del Edificio 216 se puso atención a los distintos cuerpos constructivos de su estructura, en tanto en los edificios 217, 218 y 219 se tomaron en cuenta los brotes que surgen en los vanos y juntas de bloques constructivos. En total se abarcaron 8980 m².

Foto 2. Vano de cámara, Edificio 219, Acrópolis Este

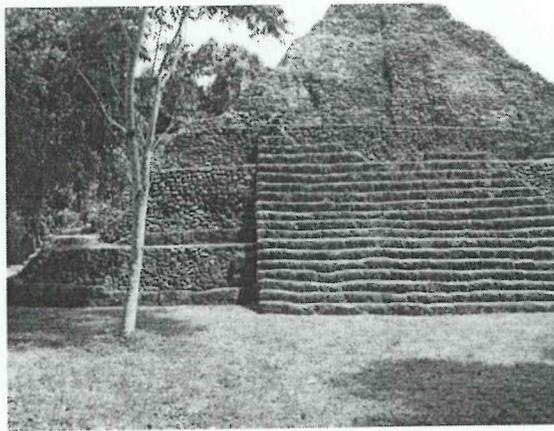
3. En la Plaza C los trabajos se concentraron en el Edificio 152. Ante la actual temporada de lluvias, la vegetación ha incrementado su ritmo de crecimiento, lo que ha llevado a efectuar limpieza de maleza, además de piedrín que se ha desprendido de los cuerpos superiores. En total se abarcaron 3970m².

Foto 3. Edificio 152, fachada principal

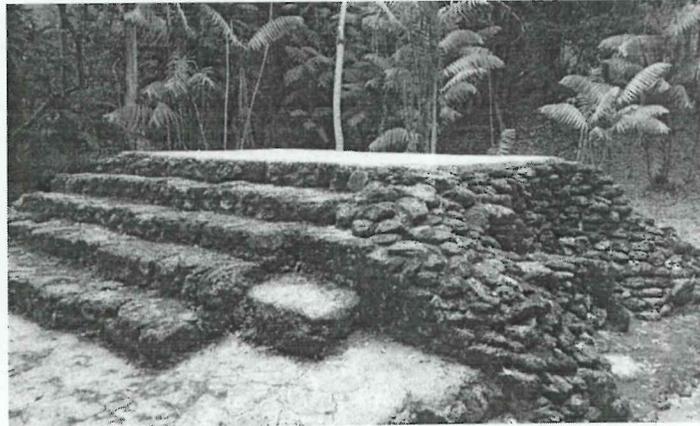
4. En el Grupo Residencial Oeste había ocurrido un crecimiento de la maleza, por lo que fue necesario ejecutar los trabajos de limpieza correspondientes, tanto en la plaza como sobre los edificios y el basamento. A la vez se efectuó un monitoreo de sus estructuras para verificar que no presentaran grietas u otro elemento que pudiera poner en riesgo su integridad. En total se abarcaron 1560m².

Foto 4. Edificio 103, Grupo Residencial Oeste

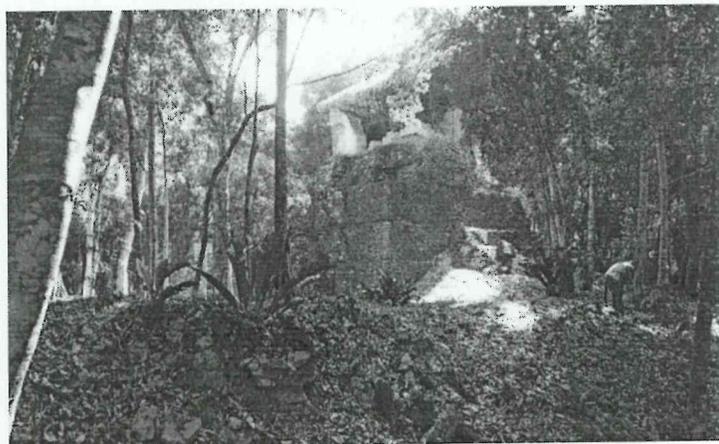
5. Los trabajos en Topoxte se concentraron tanto en su plaza principal como en los edificios expuestos que ahí se ubican. En todo, la vegetación crece constantemente en la plaza y sobre los edificios además de los brotes en las juntas de los bloques de fachada. Así, se buscó resolver tal necesidad, con actividades específicas de limpieza y desyerbe, comprendiendo 2220 m².

Foto 5. Edificio C visto desde el Edificio A, Topoxte

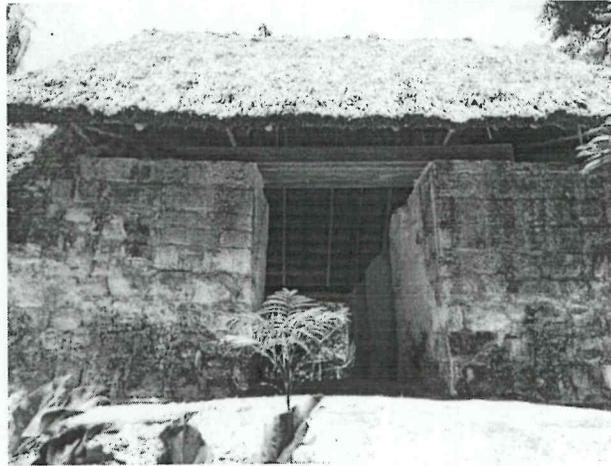
6. Como parte del programa de monitoreo de sitios arqueológicos del Parque se llevó a cabo una visita al sitio arqueológico Nakum, verificando el estado de conservación de los diversos edificios que componen su arquitectura expuesta.

Foto 6. Pasillo central, Edificio D, Nakum

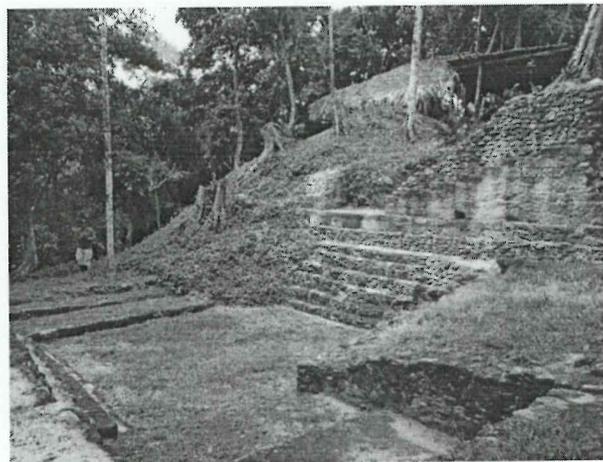
7. Se visitó el sitio arqueológico Naranjo a fin de conocer los trabajos que se desarrollan actualmente por parte de DECORSIAP. Pudo observarse que en la Acrópolis Oeste los trabajos están prácticamente concluidos, en tanto se prosigue la investigación en la Acrópolis Central, además de las intervenciones en los Edificios B-18 y B-24. Según se indicó en el lugar por los responsables, durante los próximos meses continuarán los trabajos en el Edificio C-9, que comprenden túneles de investigación.

Foto 7. Edificio en Acrópolis Oeste, Naranjo

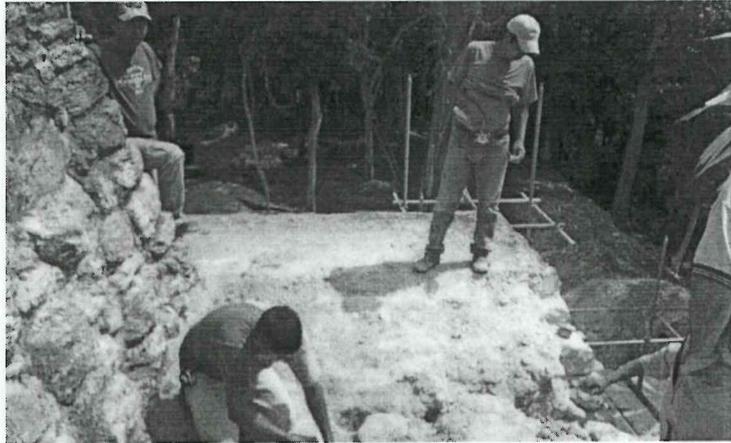
8. En el Edificio 137 de la Acrópolis Norte los trabajos prosiguen con normalidad. Por un lado continúa el proceso de supervisión de campo, en tanto se ha apoyado a la Coordinación Administrativa para la formulación de la propuesta para la gestión de los recursos correspondientes que permitan agilizar los trabajos.

Foto 8. Trabajos en el Edificio 137, Acrópolis Norte
