Guatemala, 31 de agosto 2015.
Informe 06-2015

1. Supervisión del mantenimiento en la infraestructura del campamento en el sitio arqueológico Naranjo.
2. Supervisión del mantenimiento en el área arqueológica del sitio arqueológico Naranjo.
3. Supervisión en la restauración del edificio B-18 del sitio arqueológico Naranjo.
4. Supervisión en la restauración del edificio A-3 del sitio arqueológico Naranjo.
5. Supervisión en la restauración del edificio B-24 del sitio arqueológico Naranjo.
6. Supervisión en la restauración del edificio 137 del sitio arqueológico Yaxha.

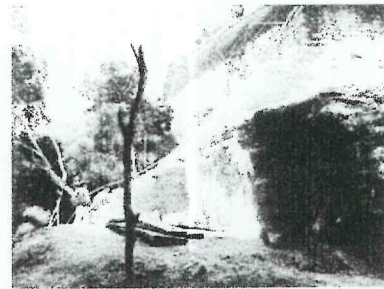
3. Se supervisó los trabajos realizados en el lado oeste del edificio B-18, en donde se realizan actividades de restauración a lo largo de la fachada oeste en el último cuerpo de la pirámide recuperando parte de su volumetría, consolidando el material de relleno y estabilizando lo que aún se conserva de sus sillares trabajando 10 m² de fachada.

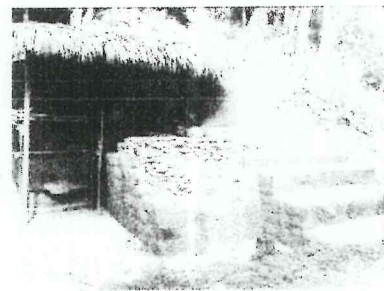
4. Se supervisó los trabajos de restauración en el edificio A-3 del sitio arqueológico Naranjo, se continúa trabajando en la fachada oeste en donde se está trabajando la recuperación de volúmenes en la escalinata así como la consolidación de los sillares que la conforman., se trabajaron 7 m² de muros.

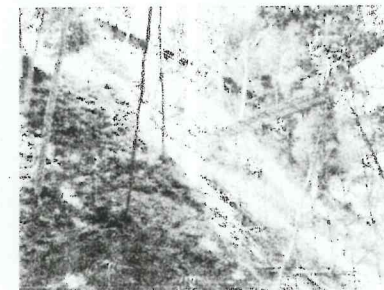
5. Se supervisó los trabajos de restauración en el edificio B-24 del sitio arqueológico Naranjo, en donde se trabajó en la construcción de una nueva torre de andamiaje en el lado sur. La que sirve de apoyo a los trabajos que se realizarán en la limpieza del talud del último cuerpo en el lado oeste de la fachada sur en donde se liberó 30 m² de muro.

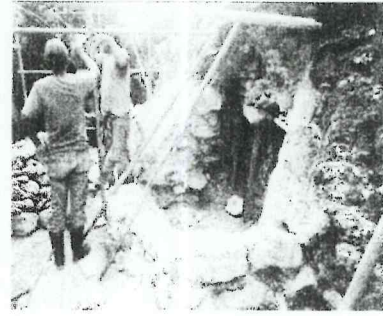
6. Se supervisó los trabajos de restauración en el edificio 137 en la Acrópolis Norte de Yaxha, en donde se realizaron las actividades siguientes: traslado de piedra laja recolectada en la periferia del área arqueológica al punto de trabajo; remoción de relleno suelto en el núcleo de la plataforma del segundo cuerpo en la fachada norte; en donde se repuso nuevamente el volumen estimando en 10 m³. El trabajo realizado

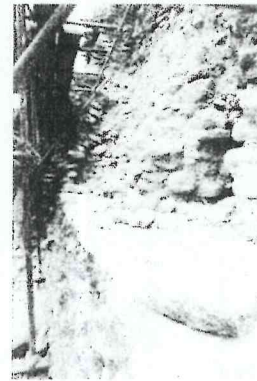
En el lado este, esquina noreste se trabajó en la recuperación del volumen removido en el tercer cuerpo, en donde se recuperó el volumen del núcleo removido y la fachada, se trabajó 22 m² de fachada y un volumen que sobrepasa los 26 m³.
