Guatemala, 30 de septiembre de 2015  
Informe 9-2015

De la manera más atenta me dirijo a usted con el propósito presentarle mi informe de actividades mensuales conforme a lo estipulado en el **Contrato Administrativo por Servicios Profesionales Número 68-2015**, aprobado mediante el acuerdo ministerial **Número 18-2015** correspondiente al mes de Septiembre del presente año y para el cobro de mis honorarios estoy presentando la Factura Serie "A" y correlativo 00038.

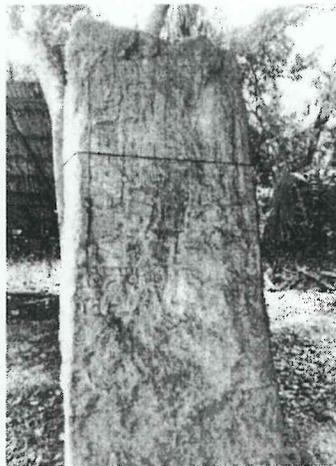
1. En lo correspondiente a los monumentos escultóricos, se efectuaron trabajos de limpieza húmeda en 19 estelas y nueve altares, además de las réplicas de las estelas 4, 11, 13, y 31. De modo adicional se puso atención al mascarón a través de una limpieza mecánica, lo que disminuye las posibilidades de un crecimiento de cianobacteria, así como la maqueta de Yaxha.

*Foto 1. Réplica de la Estela 4, Plaza C*

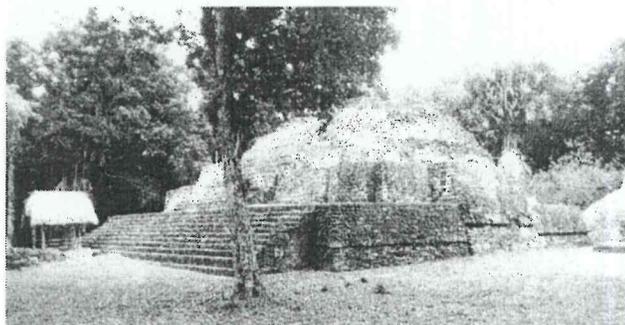
2. Se efectuaron trabajos de limpieza de materia orgánica, desyerbe y barrido general en los edificios 1 y 4 del Grupo Maler, previniendo crecimiento de microflora y brotes varios de vegetación, abarcando 2850 m<sup>2</sup>. Asimismo, en dicho conjunto se puso atención al Edificio 6, en vista de haber sufrido desprendimiento de piedras de embono, reintegrándolas a su correspondiente ubicación.

*Foto 2. Edificio 4, Grupo Maler*

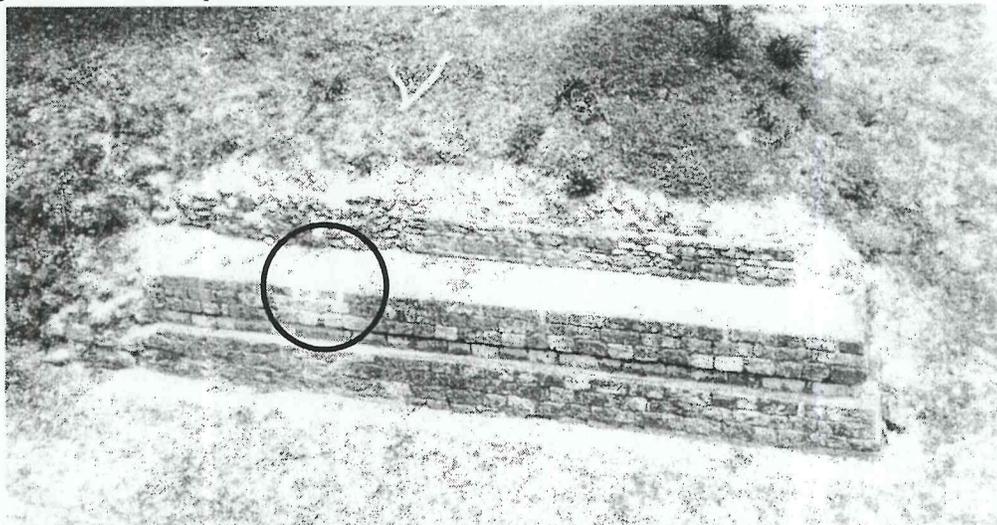
3. En los edificios 134, 142, 144, 146, 147 152 de la Acrópolis Norte se llevaron a cabo trabajos de limpieza y desyerbe, removiendo los brotes de vegetación que surgen en las juntas de los bloques de fachada, abarcando 9335 m<sup>2</sup>. De modo adicional, en los edificios 142, 143 y 144 ocurrieron desprendimientos de bloques de fachada y embono que fue necesario recolocar para preservar su integridad estructural y generación de impactos adicionales a través de la erosión y la humedad.

*Foto 3. Edificio 134, Acrópolis Norte. En su fachada sur se indica con un círculo el bloque recolocado*

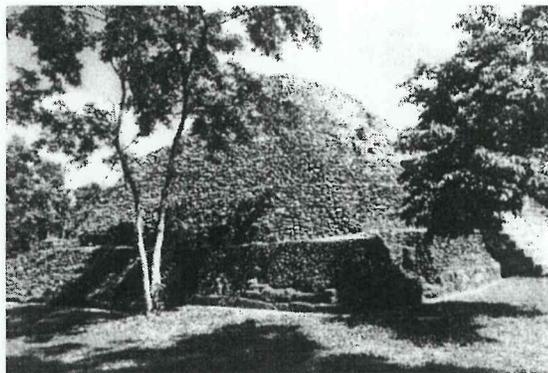
4. En el Edificio 152 de la Plaza C se efectuaron trabajos de limpieza de basura orgánica y desyerbe, ocurrida en sus diversos cuerpos y fachadas. Ante el inminente retorno de las lluvias, se previene de este modo la erosión, lo que comprendió 960 m<sup>2</sup>. Ahora bien, en el mismo edificio ocurrió un desprendimiento de cuatro piedras de fachada, las cuales fueron reintegradas a su ubicación original.

*Foto 4. Edificio 152, Plaza C*

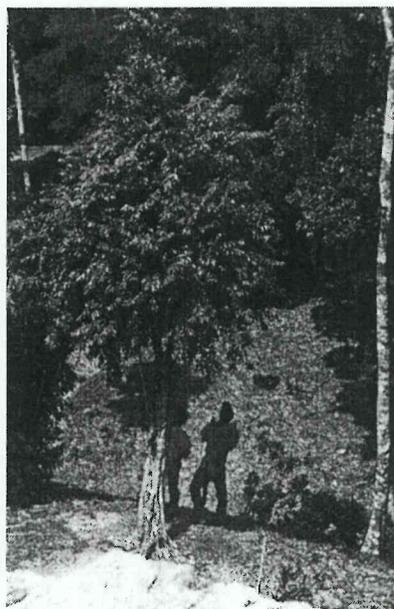
5. Se prosiguió en Yaxha con el control preventivo del crecimiento de la vegetación en el sitio. Como en todos los casos, se busca evitar que un crecimiento considerable de la vegetación sobre las estructuras ponga bajo riesgo su integridad, además de permitir integrar visualmente diversos conjuntos estratégicos del sitio. Dichos trabajos se efectuaron en la Acropolis Norte y el Grupo Residencial Oeste.

*Foto 5. Edificio 142, Acropolis Norte*

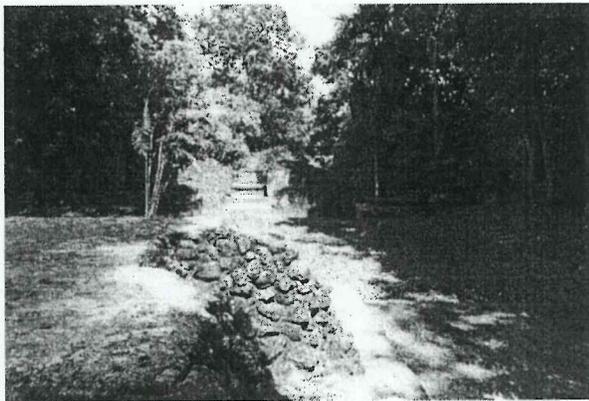
6. En el Grupo Residencial Oeste se llevaron a cabo trabajos de control preventivo del crecimiento de la vegetación, lo que conllevó adicionalmente barrido y limpieza general del conjunto, manteniendo su integridad estructural y relación visual entre sus diversos elementos.

*Foto 6. Grupo Residencial Oeste. Al fondo, se observa el Edificio 109; en primer plano, vista parcial del Edificio 103*

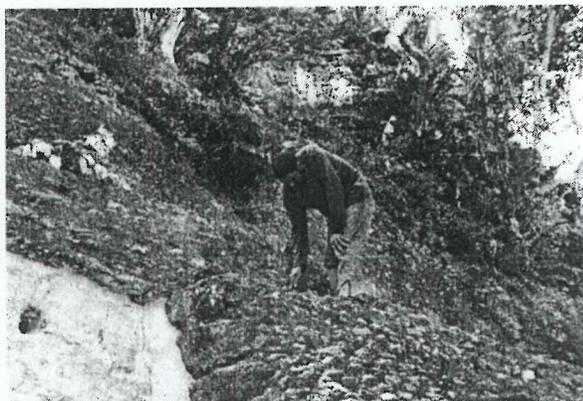
7. El sitio arqueológico Nakum fue visitado, para supervisar tanto los trabajos de limpieza llevados a cabo en el lugar, así como monitorear su estado de conservación. Entre dichas actividades, el personal ubicado en dicho lugar lleva a cabo trabajos de limpieza y desyerbe en la arquitectura expuesta. Se notó asimismo que el personal designado por DECORSIAP para atender el problema en el Edificio C avanza satisfactoriamente. Además de ello, el estado de la arquitectura expuesta es estable, aunque se considera necesario incrementar los esfuerzos en el lugar para coadyuvar a su preservación

*Foto 7. Edificio Z, Nakum*

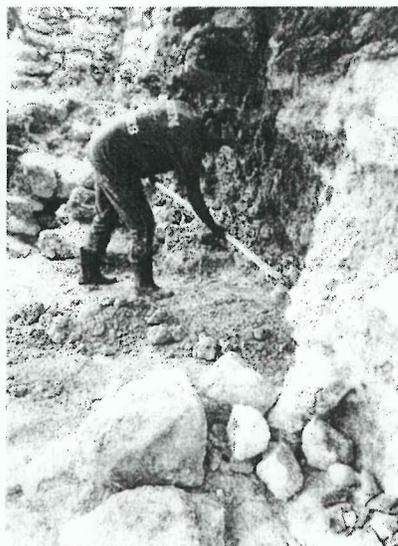
9. Se prosiguió con el acompañamiento a los trabajos realizados en el Edificio 137. Al momento se observa que la constitución del material de relleno unido a la fachada no presenta cambios significativos en el área que se ha sondeado. En el caso de las grietas ocurridas, su prolongación es aproximadamente a nivel de cuerpo.

*Foto 9. Edificio 137, lado Este*
