Guatemala, 30 de septiembre 2015.
Informe 09-2015

1. Supervisión del mantenimiento en la infraestructura del campamento en el sitio arqueológico Naranjo.
2. Supervisión del mantenimiento en el área arqueológica del sitio arqueológico Naranjo.
3. Supervisión en la restauración del edificio B-18 del sitio arqueológico Naranjo.
4. Supervisión en la restauración del edificio A-3 del sitio arqueológico Naranjo.
5. Supervisión en la restauración del edificio B-24 del sitio arqueológico Naranjo.
6. Supervisión en la restauración del edificio 137 del sitio arqueológico Yaxha.

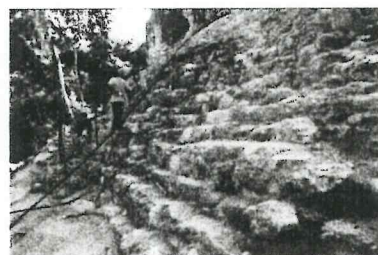
3. Se supervisó los trabajos realizados en el lado oeste del edificio B-18, en donde se realizan actividades de restauración a lo largo de la fachada oeste en la parte superior de la pirámide recuperando parte de su volumetría, consolidando el material de relleno y estabilizando lo que aún se conserva de sus sillares trabajando 12 m² de fachada.

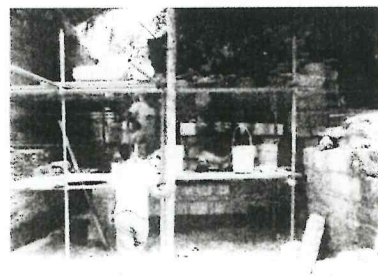
4. Se supervisó los trabajos de restauración en el edificio A-3 del sitio arqueológico Naranjo, se continúa trabajando en la fachada oeste y se está trabajando en la consolidación, desmontaje y reintegración de los relieves que conforman la fachada, se trabajó una superficie estimada en 9 m².

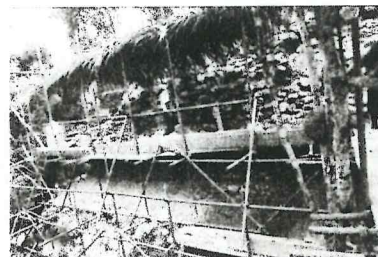
5. Se supervisó los trabajos de restauración en el edificio B-24 del sitio arqueológico Naranjo, en donde se trabajó en la consolidación de una porción del muro en el cuerpo de sustentación de los relieves ubicados en la parte superior del edificio, se estabilizó una superficie equivalente a los 28 m².

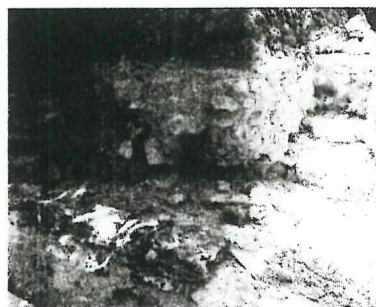
6. Se supervisó los trabajos de restauración en el edificio 137 en la Acrópolis Norte de Yaxha, en donde se realizaron las actividades siguientes: traslado de piedra laja recolectada en la periferia del área arqueológica al punto de trabajo; remoción de relleno suelto en el núcleo de la plataforma del tercer cuerpo esquina noreste; en donde se repuso nuevamente el volumen utilizando piedra y mezcla hecha a base de cal, estimamos que el volumen trabajado es de 10 m^3 .

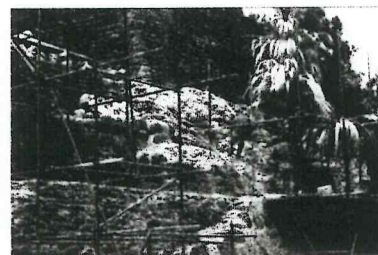
En el lado norte, se trabaja en la estabilización del núcleo de una parte del segundo cuerpo de la pirámide, y para ello fue necesario remover totalmente la cara superficial del área trabajada, remover la tierra y piedra suelta para posteriormente recuperar el volumen removido utilizando piedra y mezcla hecha a base de cal, se trabajó 14 m^2 de fachada y un volumen equivalente a los 16 m^3 .
