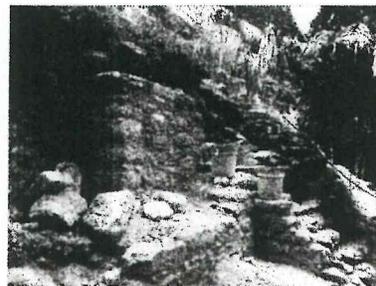
1. Se supervisó los trabajos de limpieza general en toda la infraestructura existente en el campamento del MICUDE en Naranjo, cuya área es la equivalente a 1 Ha.
2. Se supervisaron los trabajos de limpieza y control de vegetación en aproximadamente 10 hectáreas en el área monumental del sitio arqueológico Naranjo, concentrándose el trabajo la parte este la ciudad.
3. Se supervisó los trabajos realizados en el lado oeste del edificio B-18, en donde se realizan actividades de restauración en el extremo norte recuperando parte de su volumetría en el talud y escalinata, consolidando el material de relleno y estabilizando lo que aún se conserva de los sillares originales, trabajando 16 m² de fachada.

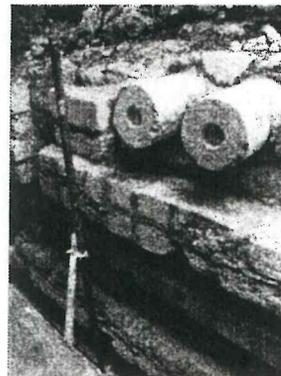
4. Se supervisó los trabajos de restauración en el edificio A-3 del sitio arqueológico Naranjo, se continúa trabajando en la fachada oeste y se está trabajando en la consolidación, desmontaje y reintegración de los relieves que conforman la fachada, se trabajó una superficie estimada en 8 m².
