Guatemala, 30 de noviembre 2015.
Informe 11-2015

De la manera más atenta me dirijo a usted con el propósito de presentarle mi informe de actividades mensuales conforme a lo estipulado en el **Contrato Administrativo por servicios Técnico Profesionales Número 8-2015**, aprobado mediante Acuerdo Ministerial Número **16-2015**, correspondiente al mes de **noviembre del presente año**, y para el cobro de mis honorarios estoy presentando la **factura Serie B número correlativo 000063**.

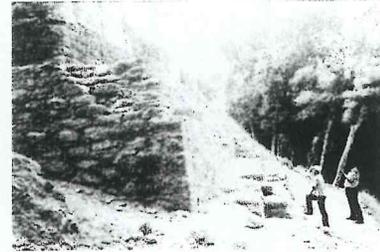
3. Se supervisó los trabajos realizados en el lado oeste del edificio B-18, en donde se realizan actividades de restauración en la esquina noroeste removiendo el material suelto y remonticulando el área nuevamente, además de hizo el piso con mezcla hecha a base de cal y pedrín en la parte superior de la plataforma, se fundió 23 m² de piso y se remonticula un volumen estimado en 6 m³.

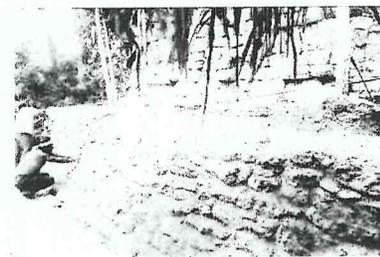
5. Se supervisó los trabajos de restauración en el edificio B-24 del sitio arqueológico Naranjo, en donde se fundió 36 m² de piso en la superficie del volumen reintegrado en la plataforma que sustenta los relieves que se encuentran en la parte superior del edificio.

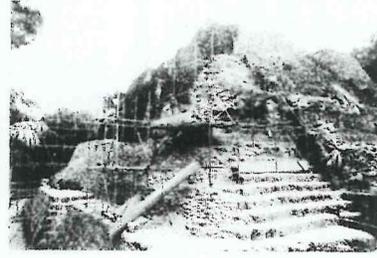
6. Se supervisó los trabajos de restauración en el edificio 137 en la Acrópolis Norte de Yaxha, en donde se realizaron las actividades siguientes: traslado de piedra laja recolectada en la periferia del área arqueológica al punto de trabajo; remoción de relleno suelto en el núcleo de la plataforma del segundo y tercer cuerpo en la esquina noroeste; en donde se repuso nuevamente el volumen, y se consolidó las escalinatas liberadas que se encontraron por debajo del material suelto. estimamos que el volumen trabajado es de 6 m^3 y un área estimada en 28 m^2 entre escalinata y volumen de núcleo recuperado.
