Parque Nacional Tikal, 30 de diciembre del 2015

De la manera más atenta me dirijo a usted, con el propósito de presentarle mi informe de resultados conforme a lo estipulado en el **Contrato Administrativo por Servicios Técnico Profesionales Número 60-2015**, aprobado mediante el **Acuerdo Ministerial Número. 18-2015**, correspondiente del 5 de enero al 31 de diciembre del presente año.

EDIFICIO 5E-58, GRUPO "G"

EDIFICIO 5D-105.

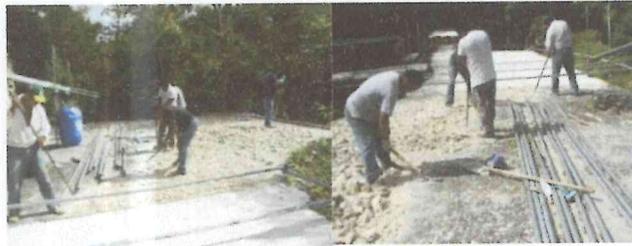
Los trabajos se comienzan con el levantado del piso en mal estado, que cubre la terraza en el extremo Nor-Este del edificio 5E-58, grupo

Foto No. 6, Mostrando el levantado del piso en mal estado de conservación

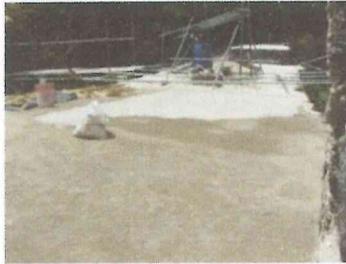
Foto No. 2 Vista de la fundición del piso de la terraza

La fundición del piso consistió en la colocación de mezcla especial Compuesta de tierra caliza con cal reposada, piedrín de 1, ½, ¼ 1/8 de pulgada, agua de lejía depositada en los espacios marcados por la líneas maestras.

Se fundieron 62.00 metros cuadrados de piso de la terraza que cubre las cámaras No. 19, 20, 16, extremo Nor-Este del edificio 5E-58, grupo "G". En donde se utilizaron 130 carretadas de concreto compuesto de piedrín, cal y tierra caliza y se usaron 60 galones de agua.

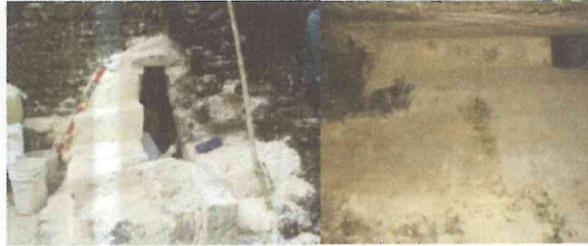
Foto No. , proceso del cierre de bóveda

Este trabajo consistió en cerrar la bóveda colocando nuevos sillares en los espacios vacíos que presentan las paredes Este y Oeste de la bóveda, culata Norte, así como también se colocaron lajas de piedra que sirvieron de caballete.

Se trabajó en la Pared Este colocando 10 sillares de 0.60m. de largo por 0.20m. de ancho por 0.26m. de alto, que nos hacen un total de 0.60 metros cuadrados de restauración en la pared Este. En la pared Oeste de la bóveda se colocaron 8 sillares de 0.50m. de largo por 0.27m. de ancho por 0.26m. de alto. Que vienen siendo 0.40 metros cuadrados de restauración en la pared Oeste. En la culata Norte se colocaron 4 sillares de 0.64m. de largo por 0.25m. de ancho por 0.26 de alto, que nos hacen 0.12 metros cuadrados restaurados en la culata Norte de la cámara 2C del edificio 5E-58, grupo "G". En total se restauraron 1.12 metros cuadrados. De material se utilizó: 12 cubetas de cinco galones de mezcla, 6 Tambos de agua, 90 cuñas.

Adicionamiento de mezcla en 12 piedras que conforman la pared Oeste y Este, de la bóveda que

nos hacen un área de 2.33 metros cuadrados restaurados y consolidados, utilizándose 8 cubetas de cinco galones de mezcla, 4 tambos de agua, 110 cuñas.

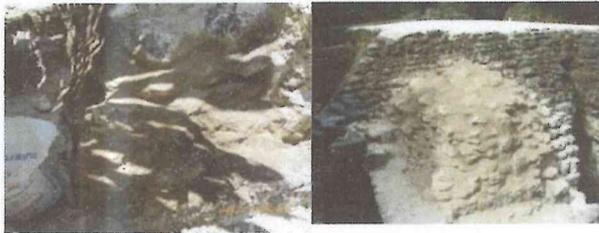
Foto No. 1 y 2, Vista del inicio y final del embonado de la bóveda

Se embonó la parte superior exterior de bóveda de la cámara 2C del edificio 5E- 58, grupo "G". que nos hacen un total de 5.00 metros cuadrados de restauración. En donde se utilizaron 360 piedras para embone, 30 cubetas de mezcla, 15 galones de agua de lejía, 3 cubetas concretera de cuñas, una cubeta de tierra negra colada.

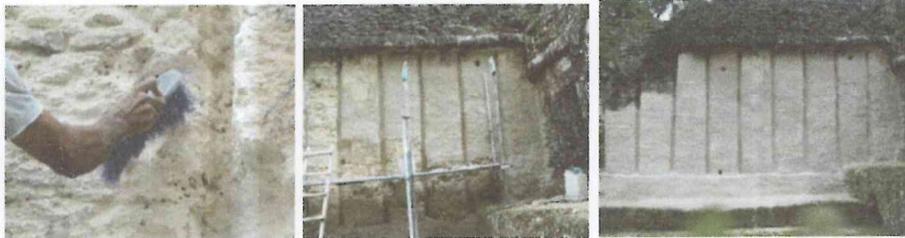
20. ADICIONAMIENTO DE MEZCLA EN LOS SILLARES QUE PRESENTAN ALGÚN GRADO DE PULVERIZACIÓN EN EL PARAMENTO OESTE EXTERIOR EXTREMO SUR DE LA CÁMARA NO.8, EDIFICIO 5E- 58, GRUPO "G".

Fotos No., Vista de la limpieza e inicio, en proceso, y final del adiconamiento de mezcla

El trabajo consistió en: Se realiza limpieza en seco con el objeto de eliminar el polvillo erosionado de la piedra, posteriormente se realiza limpieza en húmedo aplicando agua de lejía con el apoyo de una bomba matabi, para consolidar la piedra, finalmente se le adiciona la mezcla con el objeto de

restituir el volumen de la piedra y al mismo tiempo darle más vida a la misma.

Se trabajaron las columnas de la 1 a la 9, contando de Sur a Norte, consolidándose 112 sillares en mal estado de conservación, Consolidando un área de 19.50 metros cuadrados de pared.

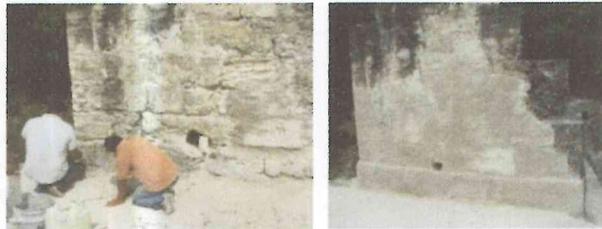
21. CONSOLIDACIÓN DEL PARAMENTO ESTE EXTERIOR DE LA CÁMARA S/N. QUE SE UBICA EN EL SEGUNDO PISO DE LA CÁMARA NO. 22. EDIFICIO 5E- 58, GRUPO "G".

Foto No.1, Vista al inicio de la intervención Foto No.2, Vista después de la intervención

El trabajo consistió en el adiconamiento de mezcla especial a sillares con cierto grado de pulverización, con el objeto de devolverle el volumen y al mismo tiempo darle más vida a la piedra original. Se consolidaron 24 sillares, en donde se utilizó 20 cubetas de mezcla, 4 cubetas de cuñas de caliza, 8 garrafones de agua, 2 cubetas de cuñas de sílice. 2 sillares nuevos

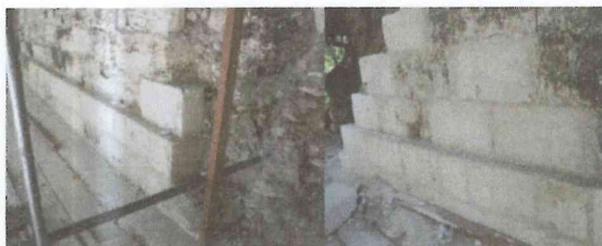
Restauración del basamento complementario del palacio

Se trabajó en la colocación de nuevos sillares prolongando el basamento complementario del edificio hacia el Sur y Norte con el objeto de darle más soporte a la base del edificio mismo, los sillares son pegados con mezcla compuesta de tierra blanca caliza con cal y agua de lejía. Se utilizaron 17 colocaron 17 sillares nuevos, 13 cubetas de mezcla, 2 cubetas de cuñas, 4 garrafones de agua de lejía, con un área trabajado de 3.00 M2.

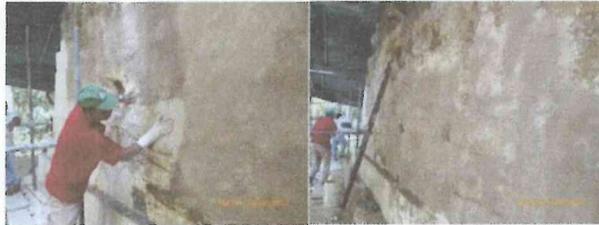
Consolidación de sillares con problemas de pulverización de la piedra caliza en el paramento

Adicionamiento de mezcla

Oeste exterior del Palacio 5D105, con el objeto de devolverle el volumen a la piedra y darle más tiempo de vida. Se utilizaron 17 cubetas de mezcla, 5 cubetas concretera de cuñas, 7 cubetas de agua, 85 litros de agua de lejía, con un área restaurada de 11.00 M2.
