Arquitecto  
Jose Luis Menéndez Ronquillo  
Viceministro del Patrimonio Cultural y Natural  
Su Despacho

De la manera más atenta me dirijo a usted con el propósito presentarle mi informe de actividades mensuales conforme a lo estipulado en el **Contrato Administrativo por Servicios Profesionales Número 68-2015**, aprobado mediante el acuerdo ministerial **Número 18-2015** correspondiente al mes de Diciembre del presente año y para el cobro de mis honorarios estoy presentando la Factura Serie "A" y correlativo 00041.

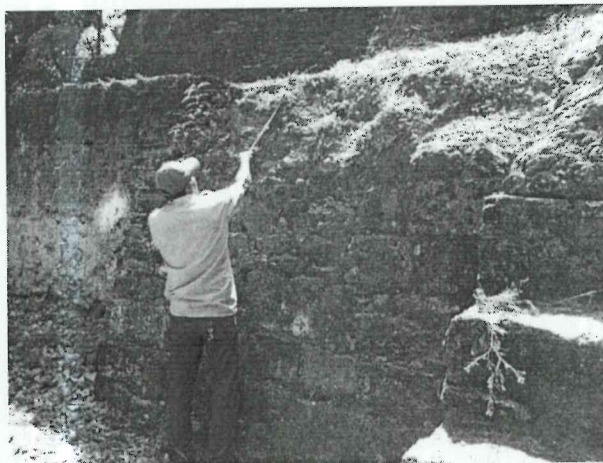
1. En el Edificio 216 de la Acrópolis Este se desarrollaron actividades de remoción de vegetación en sus diversos cuerpos. Dada la magnitud de su estructura, se previene la acumulación de agua a través del barrido de los pisos de sus cuerpos y a la vez se realiza una observación detallada de su estado de conservación para verificar que no presente desprendimientos, grietas u otras situaciones que lo pudieran poner bajo riesgo. En total se abarcaron 1260 m<sup>2</sup>.

*Foto 1. Trabajos en el Edificio 216, Acrópolis Este*

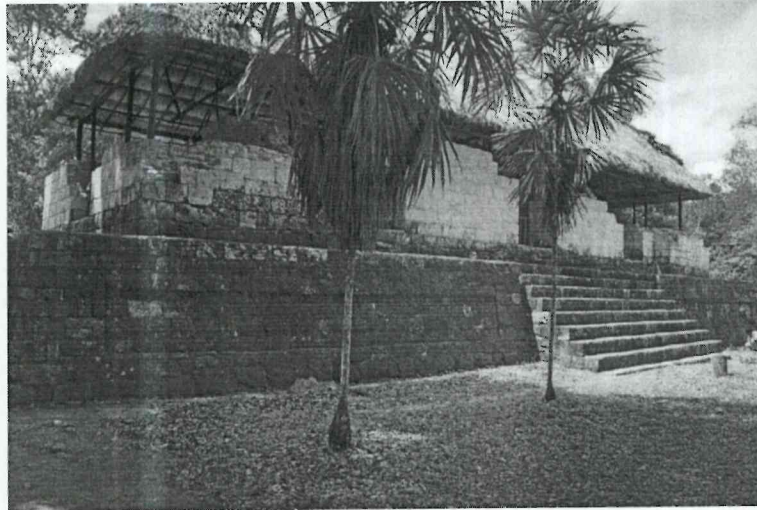
2. En el Edificio 134 de la Acrópolis Norte se realizaron trabajos de limpieza y barrido de sus correspondientes cuartos. Se puso especial atención en remover las telarañas que ya

se habían formado. A la vez se efectuó un monitoreo detallado de muros y basamento a fin de prevenir por un lado la acumulación de polvo y basura orgánica y por el otro detectar cualquier posible daño que pudiera atenderse a tiempo. En total se abarcaron 132 m<sup>2</sup>.

*Foto 2. Edificio 134, Acrópolis Norte*

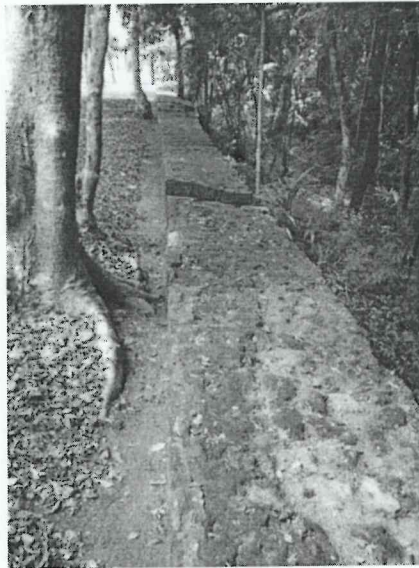
4. En la Calzada Blom se atendió el estado de la maleza, procediendo a su limpieza para evitar el deterioro. Asimismo se tuvo cuidado de mantener despejado el parapeto Oeste de vegetación, en vista de la presencia de una serie de escalinatas. En este sentido, se ha coordinado con el Grupo de Vigilancia para que su personal, al momento de efectuar limpieza del sendero, se abstengan de tirar restos hacia dicho parapeto. En total se abarcaron 1980m<sup>2</sup>.

*Foto 4. Calzada Blom*

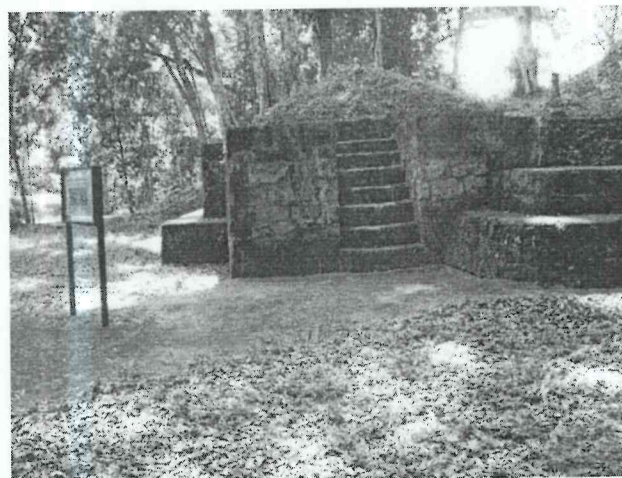
5. En el Grupo Residencial Oeste se llevó a cabo un proceso de barrido general del área de plaza y las estructuras 103 y 109, lo que incluyó además el área expuesta del basamento. En total se abarcaron 6000m<sup>2</sup>.

*Foto 5. Grupo Residencial Oeste, basamento*

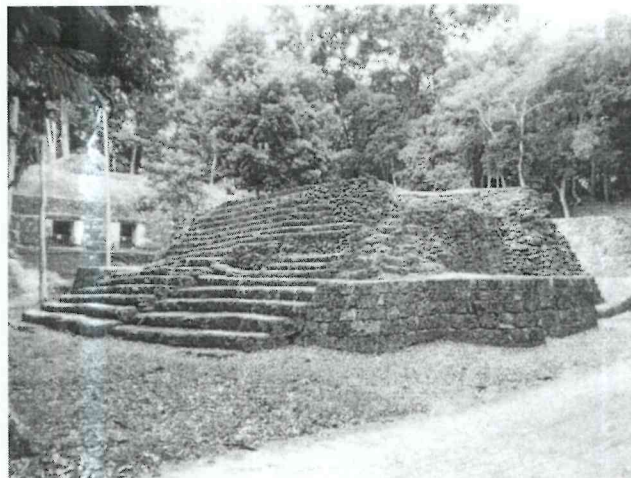
6. En el Juego de Pelota I se efectuó un barrido general del área de cancha y estructuras. Del mismo modo se ha puesto atención a los brotes de vegetación y se examinó una cavidad surgida hacia la base de una de las estructuras para verificar que no representara riesgo de daño a los vestigios expuestos. En total se se abarcaron 1176m<sup>2</sup>.

*Foto 6. Juego de Pelota I*

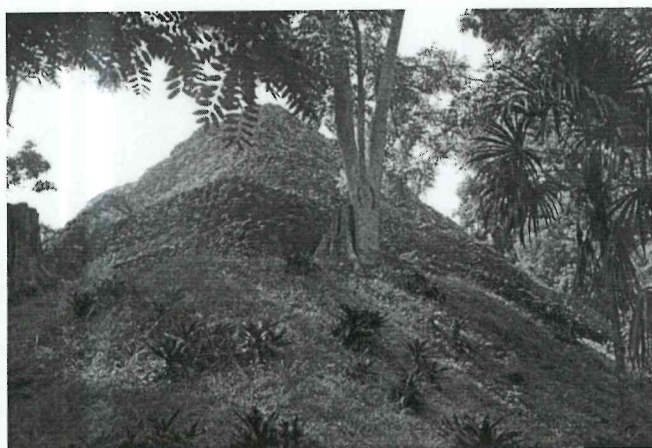
7. En el Edificio 152 se ejecutaron trabajos de limpieza de basura orgánica, desyerbe de brotes que surgen en las juntas de los bloques de fachada y embono expuestos así como chapeo. A la vez se efectuó una observación detallada de la estructura para verificar la existencia de otros eventuales daños, lo que fue negativo. En total se abarcaron 1342m<sup>2</sup>.

*Foto 7. Edificio 152. Plaza C*

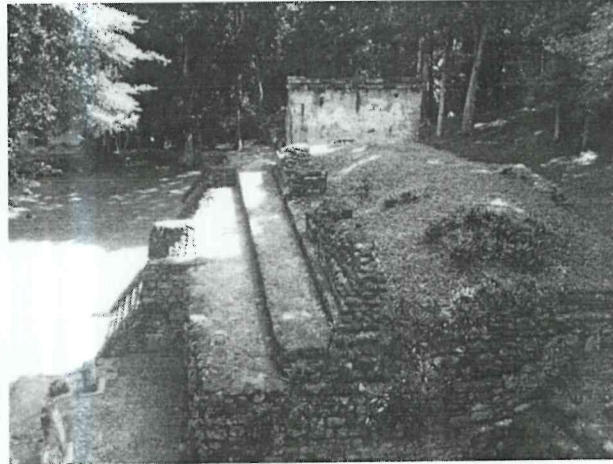
8. En el sitio arqueológico Topoxte se efectuaron trabajos de conservación preventiva en los edificios C y D así como el área de la Plaza Principal. Por un lado se efectuó limpieza de maleza que va surgiendo en los muros de las estructuras; en tanto por el otro, se procedió a reponer volúmenes de arquitectura expuesta. En total se abarcaron 976m<sup>2</sup>.

Foto 8. Edificio D, Topoxte
