Arquitecto  
José Luís Menéndez Ronquillo  
Viceministro del Patrimonio Cultural y Natural  
Su despacho

De la manera más atenta me dirijo a usted con el propósito de presentarle mi informe final de Resultados obtenidos conforme a lo estipulado en el contrato administrativo No. 2-2015, y acuerdo ministerial número 16-2015, correspondiente del 5 de enero al 31 de diciembre de 2015.

Opinión Técnica No. 2-2015/DECORBIC

**ASUNTO:** Propuesta de intervención en el centro cultural Miguel Ángel Asturias, en áreas exteriores dañadas. Propuesta presentada por la Arquitecta Silvia Maribel Pinto Véliz.

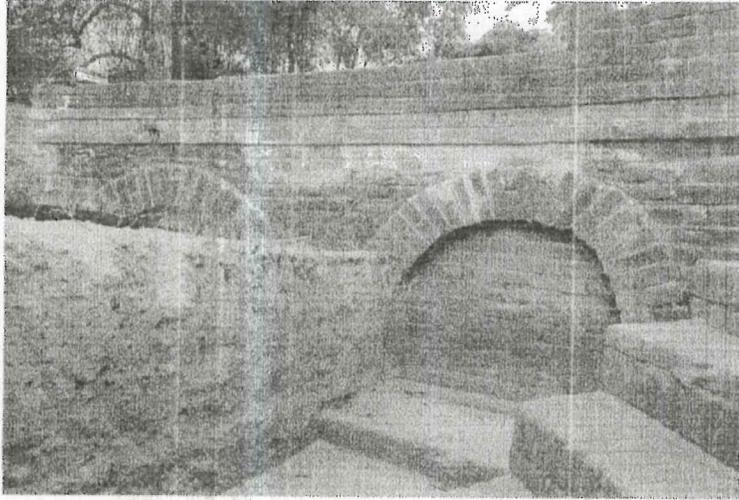
El segundo elemento esta conformado por ladrillo y badosa, similar al primero descrito, el aparejo que conforma su estructura no es diferente, por lo que puede tomarse contemporánea su construcción entre ambos elementos. En la fotografía próxima puede tomarse una referencia en cuanto a su construcción, es notoria la integración arquitectónica con el Acueducto de Pinula, situado a escasos metros en dirección sur.

Segundo elemento arquitectónico en buen estado de conservación. Nótese la integración arquitectónica con el Acueducto de Pinula.en

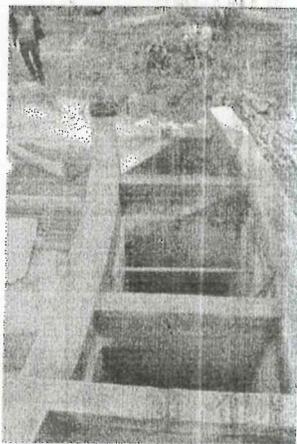
En la parte superior se encuentran compartimientos (4), similares a esclusas, con revestimiento de cemento. Al norte se encuentran escalones de ladrillo (6) y piso de baldosa en el interior, en buen estado de conservación. Es notoria que la arquitectura que ahora se presenta fue funcional y decorativa. Esta primera puede *a priori* juzgarse como un elemento utilitario en el proceso de limpieza de café o dentro del proceso de una curtidora, en ambas es necesario el uso de abundante agua. Empero, esta interpretación es preliminar y se basa en una visita realizada. Durante esta visita se describió por parte de los arqueólogos el hallazgo de una piscina a escasos metros bajo superficie actual, a esto debe establecerse la relación si hubiera con el conducto hidráulico de alta presión el cual estaba unido con PVC y abrazadera de metal (elementos contemporáneos) en el perfil oeste, por lo que es necesario un registro general de lo detectado durante el proceso de investigación.

Es necesario ampliar la investigación para determinar el funcionamiento de estos dos elementos y su relación. Debe tomarse medidas de conservación al momento de excavar para evita daños en su conservación. No debe descubrirse todo el elemento sin tener un plan de intervención sino por el contrario realizar excavaciones distanciadas para realizar la mínima intervención dentro del proceso de investigación. Es de suma importancia considerar el

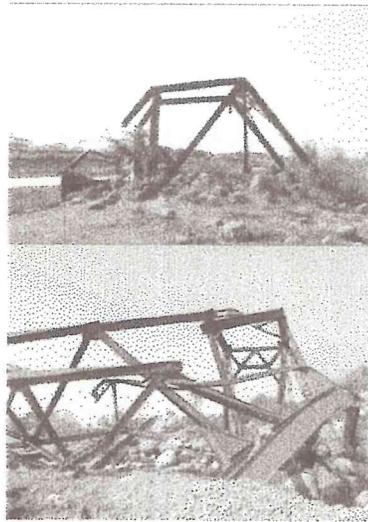
El puente visitado no esta en uso y se encuentra desplomado a orilla del río Samalá lejos de alguna población incluso de la carretera principal. Este mismo se encuentra corroído y algunas piezas separadas de la estructura original. Se ignora al momento cuando sucedió este desplome, es de recalcar que el estado actual puede permitir su saqueo.

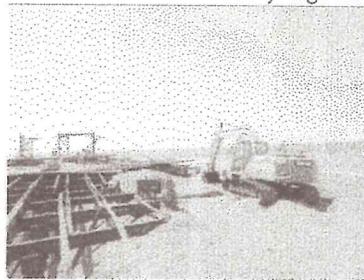
El mismo día se visito el muelle de Champerico, lugar que se desea el traslado según la nota adjunta, pero fue notorio que trabajos se están realizando en el mismo, con carácter de conservación, que consiste en dejarlo bajo la superficie y bloquear su paso a personas con tabloncillos para la seguridad de los mismos. Estos trabajos no ponen en riesgo la estabilidad estructural sino por el contrario lo protege debido a que su estado de corrosión es alto aunque se debe considerar la salinidad a la que estará expuesto y la disminución de oxígeno.

En cuanto al traslado solicitado debe considerarse primero, la Ficha de Registro y si esta permite su cambio de sitio; segundo, solicitar opinión a Ferrocarriles de Guatemala debido a la propiedad legal; tercero, considerar metodología de traslado por estado de conservación en que se encuentra; cuarto, conocer donde se dispondrán las piezas trasladadas.

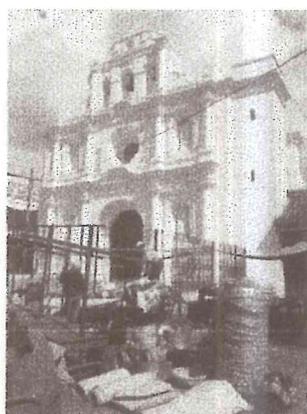
En la inspección técnica realizada al templo de San Francisco El Alto, fue para verificar el estado de conservación en el que se encuentra el edificio religioso posterior a las intervenciones realizadas las cuales constituyeron en eliminado de blanqueado de los muros y liberación de acabados en la parte superior del templo. El craquelado de este ultimo ha ocasionado que el agua se filtre causando daños en base a la humedad. Este agente ocasiono en meses atrás el desprendimiento de material. Actualmente se considera que esta en buenas condiciones pero su proceso de conservación debe continuar. Aun es posible ver decoración fitomorfa en los muros interiores que fueron dañados al momento de la limpieza realizada. Estos trazos decorativos policromos necesitan trabajos de conservación para evitar su daño.

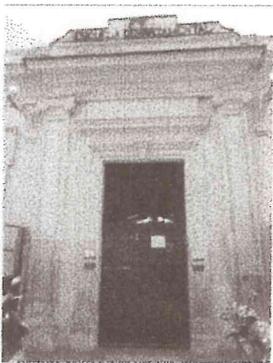
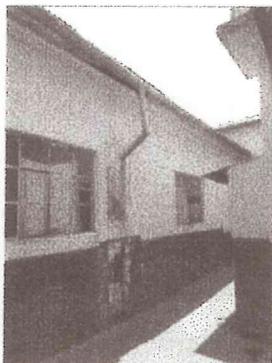
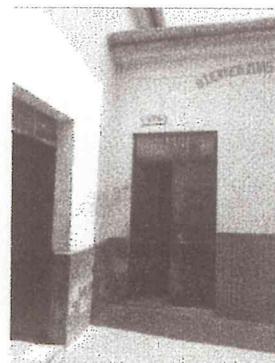
Por este medio hago entrega a usted de lo solicitado en Nombramiento No. 0065-2015/vivi, para realizar una inspección técnica a Chiantla y verificar el estado de conservación del edificio patrimonial que actualmente ocupa la escuela Amalia Chávez. Los problemas que afectan principalmente es la humedad causada por las bajas de agua, además de la pintura no compatible con las características constructivas. El color mas antiguo es amarillo, notorio donde existe mas daño.

La parte mas antigua detectada en el edificio es de adobe el sistema constructivo con argamasa a base de cal, posteriormente existen alteraciones constructivas de block que por su particularidad constructiva ha causado daños donde se encuentran adosadas. En las fachadas laterales es donde se encuentra el mayor daño al edificio y es desprendimiento de material dejando visible el material compositivo, además esta siendo utilizado como bodega municipal ocasionando daño al momento de mover el material de albañilería.

Para la aplicación de pintura, consolidación e integración en fachadas y tratamiento en cubierta deben ingresar una propuesta de intervención a la Dirección General del Patrimonio Cultural y Natural para su aprobación.

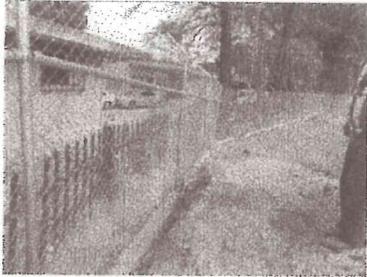
Es de indicar que durante la visita fue notorio que la malla que recientemente fue colocada ya mostrada signos de alteración vandálica por lo que es fácilmente notoria la molestia de personas por la colocación de la misma y la limpieza de vegetación que se llevo a cabo.

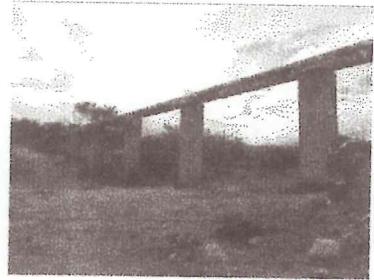
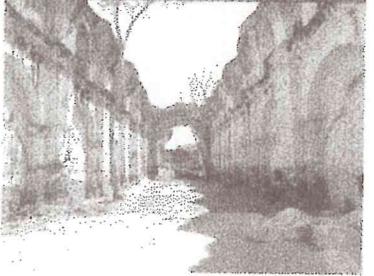
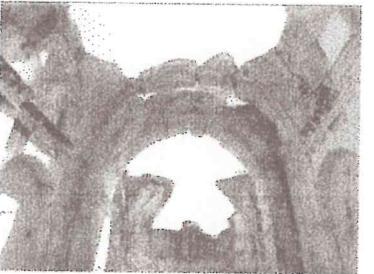
Templo de Chiquimula

El templo conocido como iglesia vieja en Chiquimula fue visitado debido a solicitud realizada por la Licenciada Carmen Albanez de Cerdón, Presidenta del Comité de Autogestión Turística de Chiquimula, para establecer la situación del estado de conservación de dicho templo. Después de la evaluación realizada se evidencia el estado de precariedad en que se encuentra el edificio. Antes de cualquier uso que se quiera realizar es necesaria la estabilización estructural del bien patrimonial. Su estado de deterioro es avanzado en algunos sectores. Existen personas viviendo cerca del templo lo que ha incrementado su alteración espacial. Si existe la intención de uso del bien para actividades culturales es necesario presentar un plan de conservación a la Dirección General del Patrimonio Cultural y Natural para asesorías técnicas y aprobación. Al momento se recomienda que cualquier presencia humana cerca del templo se prohíba así como el paso de vehículos, debido al estado de conservación en que se encuentra.
