Guatemala, 30 de diciembre 2015.

De la manera más atenta me dirijo a usted con el propósito de presentarle mi informe de **final** conforme a lo estipulado en el Contrato Administrativo por servicios Técnico Profesionales Número 8-2015, aprobado mediante Acuerdo Ministerial Número 16-2015, correspondiente del **5 de enero al 31 de diciembre del presente año**.

3. Trabajos de restauración en Naranjo.

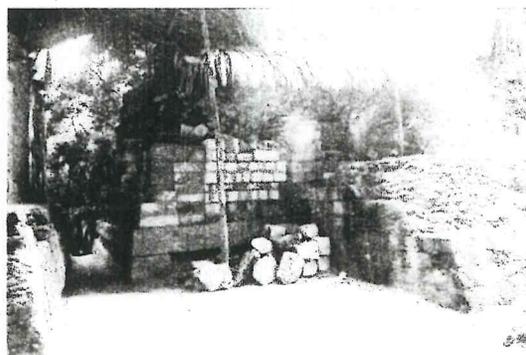
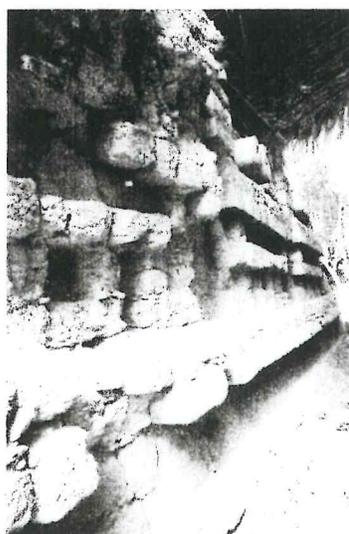
Edificio A-3, al concluir la temporada de trabajo de campo en noviembre del 2015.

Al finalizar el año laboral se restauraron 3 mascarones, dos en la fachada norte y 1 en la fachada oeste además un 50% aproximadamente de las escalinatas en el lado oeste mitad norte, estimando que se trabajó un área de 84 m² de fachadas.

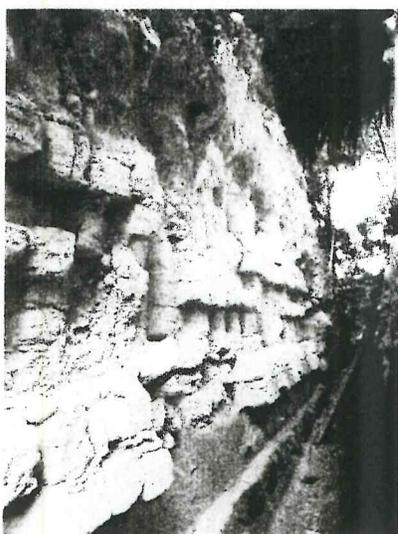
3.1. En el edificio A-3 se supervisó los trabajos de restauración en la fachada norte y fachada oeste incluyendo una porción de su escalinata.

Edificio A-3, antes de iniciar con los trabajos de restauración en el 2015

Los trabajos en el edificio A-3 tienen como objetivo la restauración de los muros que fueron liberados por los trabajos de investigación arqueológica, los cuales, dejaron expuesto un edificio decorado con mascarones en sus fachadas.

- Desmontar y restituir los sillares que se encuentra en mal estado de conservación pues muchos de estos se encontraron fracturados en áreas críticas y además se fragmentan fácilmente, la piedra nueva conserva las proporciones de las original y se colocan en el lugar que les corresponde según el elemento original que se sustituye en el edificio.
- Resane de sisas entre la piedra original que se conserva cuando esta ha perdido sus propiedades adherentes.
- Estabilización del núcleo, actividad que se hace paralela a la colocación de los sillares que se desmontas y cambian u consiste en remover el material suelto en el núcleo constructivo sustituyéndolo por nuevo utilizando para el efecto piedra y mezcla hecha a base de cal.
- Desmontaje de sillares originales en buen estado de conservación porque su elemento de adhesión perdió sus propiedades mecánicas, por lo que fue necesario removerlo y

reintegrarlos nuevamente a la posición que originalmente ocupaba en el monumento, utilizando como elemento de adherencia una mezcla hecha a base de cal.

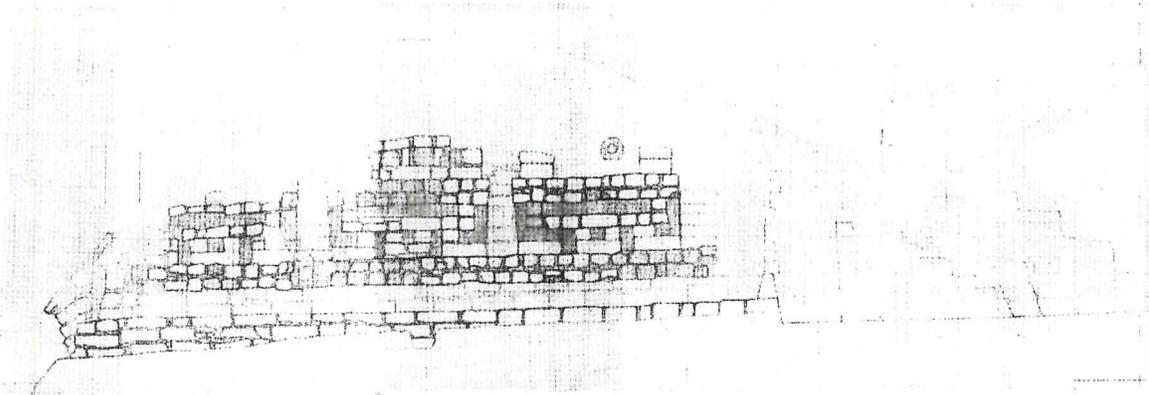
Edificio A-3, Dibujo a escala de la fachada norte previo a iniciar con las actividades de restauración

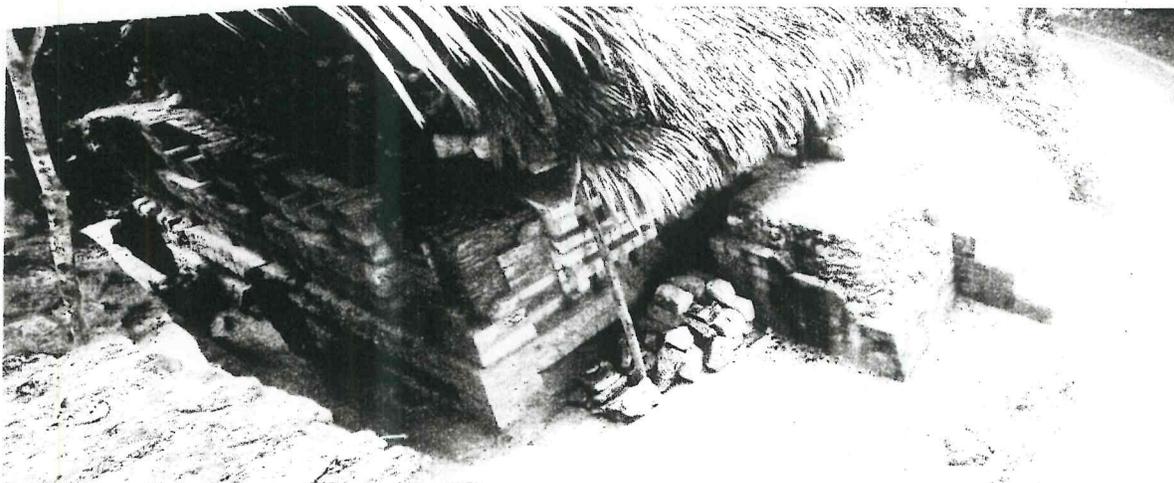
Edificio A-3, avance del trabajo de restauración al finalizar el mes de noviembre del 2015.

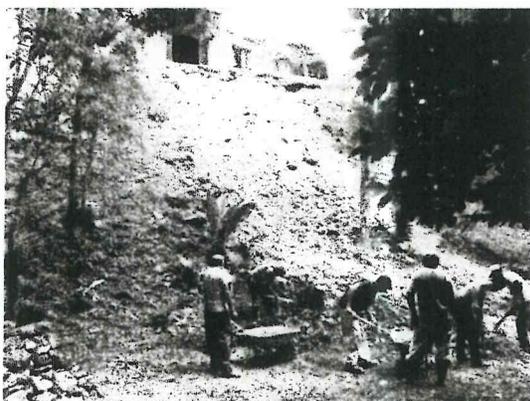
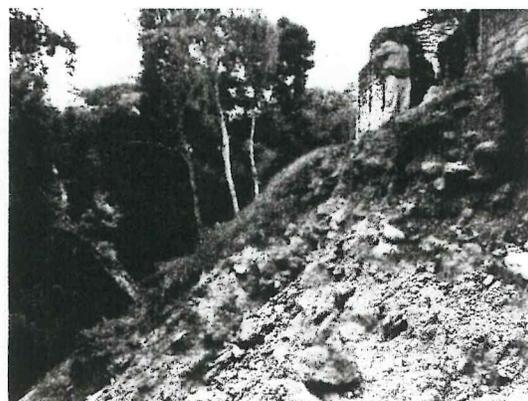
3.2. En el edificio B-18 a finales del año 2014 se registró un fuerte deslizamiento de tierra en la fachada oeste afectado buena parte de la base piramidal en lo que aparentan ser los últimos tres cuerpos de la pirámide y su escalinata, vestigios arquitectónicos que posiblemente son parte de un estadio constructivo anterior a la última etapa de su construcción.

Edificio B-18, deslizamiento de tierra en fachas oeste.

Edificio B-18, deslizamiento de tierra en fachada oeste.

Además del deslizamiento, a lo largo de toda la fachada, en el material que conformaba el montículo se formaron grietas que insinuaban la posibilidad de más deslizamientos a lo largo de toda la fachada en la parte superior de la pirámide.

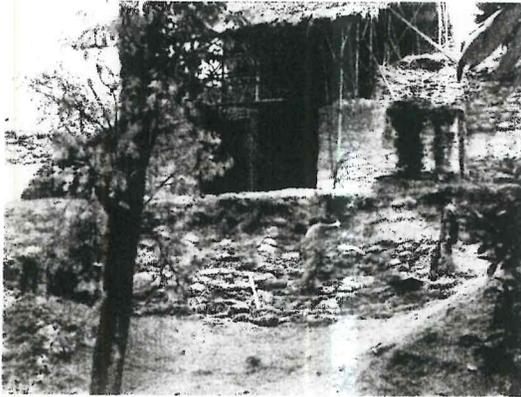
Edificio B-18, Limpieza y remoción de material suelto en área afectada por el deslizamiento de tierra.

- Limpieza del área afectada de donde se removió el material suelto hasta encontrar una superficie estable y en este caso coincidió con rasgos arquitectónicos, al centro con gradas no muy bien acabadas pero claramente definidas, mientras que en los extremos fueron apareciendo la existencia de pequeños cuerpos que remataban en lo que puede ser un elemento similar a alfardas que curiosamente no flanquean la escalinata.

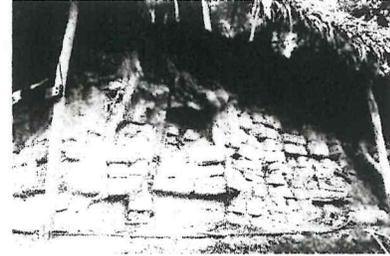
3.3. En el edificio B-24 se superviso los trabajos de restauración en el cuerpo superiores de la pirámide en la mitad sur de la fachada oeste y 10 metros en el extremo oeste de la fachada sur, dando seguimiento al trabajo iniciado en el 2014, para estabilizar la base de sustentación de los relieves que se encuentra en la parte superior de este edificio en las fachadas norte, oeste y sur.

Edificio B-24, Relieves en la esquina suroeste.

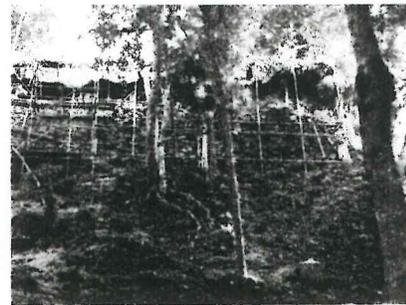
Edificio B-24, andamios en la fachada oeste.

- Readecuación del sistema de andamiaje en la fachada oeste y con la construcción de una torre en la fachada sur.

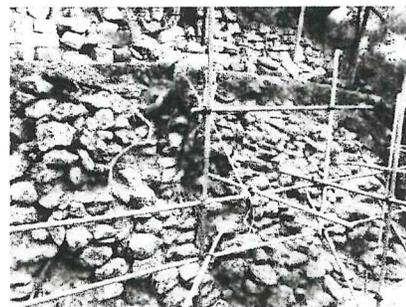
Edificio B-24, liberación de material suelto en talud, previo a iniciar con los trabajos de estabilización.

- Liberación del material suelto, entre piedra, tierra y la eliminación del material de origen orgánico, hasta encontrar una superficie sólida.

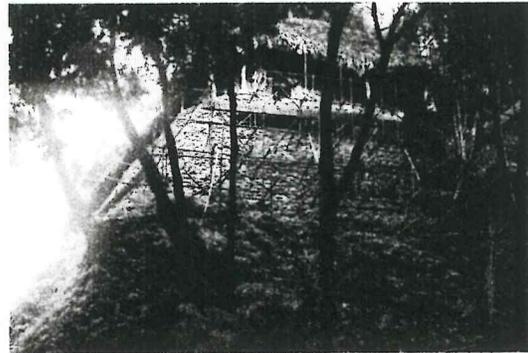
Como resultado de esta actividad se concluyó con la estabilización del último cuerpo en la fachada oeste y 10 metros lineales en la fachada sur. En total trabajó un área estimada en 154 m² con un volumen estimado en 158 m³.

Edificio B-24, esquina suroeste al finalizar la temporada de trabajo en el mes de noviembre del año 2015.

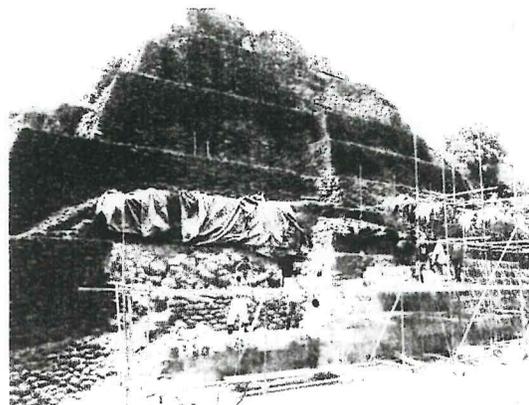
- Se desmontaron muros que se encontraron seriamente dañados por la formación de grietas y que por la magnitud del daño no fue factible estabilizarlos, algunos de estos muros estaban conformados con piedra original tallada y otros con piedra rustica hechos en la primera restauración que se hizo en el edificio.

Edificio 137 en Yaxha, parte del proceso de restauración en el primer cuerpo en donde se observa el desmontaje y montaje de muros.

- Los muros desmontados se hicieron nuevamente, en el caso de los muros con piedra original tallada se documentó con dibujos a escala y se restituyeron los sillares en mal estado por nuevos los que conservaron las proporciones de los originales y colocándolos en la posición que ocupaban originalmente.

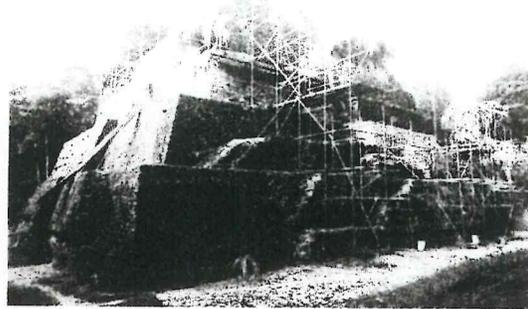
Edificio 137 en Yaxha, avance del trabajo al finalizar el año laboral 2015 en donde se han estabilizado tres cuerpos en la fachada norte y parte de la este.

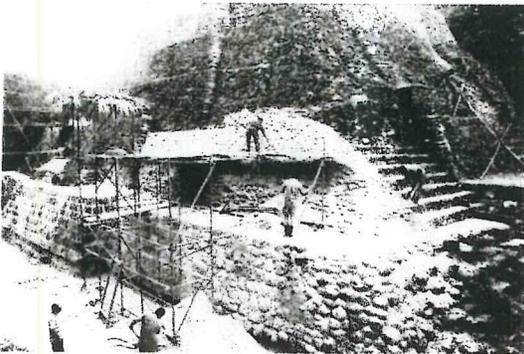
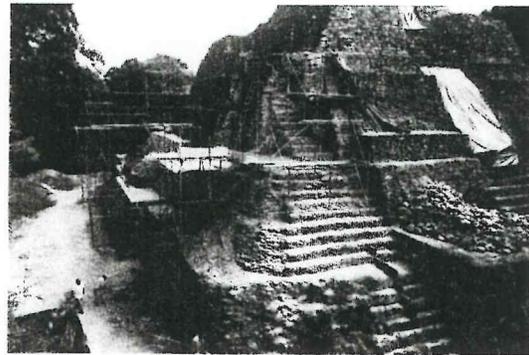
- Se hicieron registros en la parte posterior de los muros que conforman los taludes y en todos los trabajados hasta ahora encontramos que los rellenos o núcleo estaban conformados por material suelto, piedra y tierra e incluso residuos orgánicos.
- Los rellenos sueltos se removieron hasta encontrar una superficie solida desde donde se inicia el trabajo de reposición, el cual se hace con piedra y mezcla hecha a base de cal.
- En la esquina noroeste entre el segundo y tercer cuerpo al remover el material suelto se encontraron escalinatas originales en buen estado de conservación por lo que se optó por dejarlas expuestas y de esa forma se balancear visual la fachada oeste que es la fachada principal del edificio.

Edificio 137 en Yaxha, izquierda proceso del trabajo en donde se ve el trabajo de recuperación de volúmenes en las fachada; derecha estado del edificio al finalizar el trabajo en el mes de noviembre del 2015

Como resultado del trabajo hasta ahora realizados en el edificio se tiene estabilizados casi los 435 m2 de los cuales 364 corresponden al trabajo realizado durante el año 2015; tenemos tres cuerpos estables en la fachada norte, parte de la fachada este y la esquina noroeste hasta el tercer cuerpo.
