Guatemala 30 de diciembre 2015

De la manera más atenta, me dirijo a usted con el propósito de presentarle mi **INFORME DE RESULTADOS** del año 2015 conforme a lo estipulado en el **Contrato Administrativo por Servicios Profesionales Numero 6-2015, y Acuerdo Ministerial 16-2015 del 5 de enero al 31 de diciembre.**

RESULTADOS

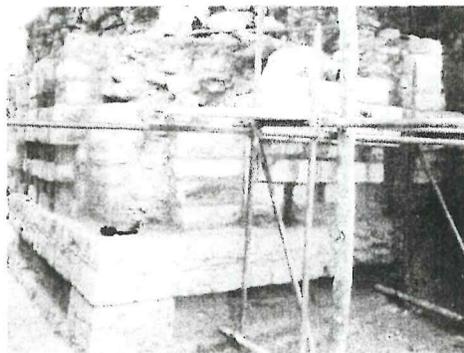
Edificio A-3, muro oeste

1. En relación al edificio A-3, ubicado en el sector norte del patio central de la Acrópolis Oeste de Naranjo, se cumplió con la meta de 80 m² de restauración realizada en la fachada norte, que muestra un panel con diseños del dios de la lluvia. Asimismo, en el mismo edificio en relación a la fachada oeste se intervino en un área que corresponde a parte del basamento, la escalinata de acceso y el módulo que ocupa el sector noroeste. Además de la reintegración de volumen, se restituyeron sillares que estaban en pésimo estado de conservación, para lo cual fue necesario tallar sillares de cantera.

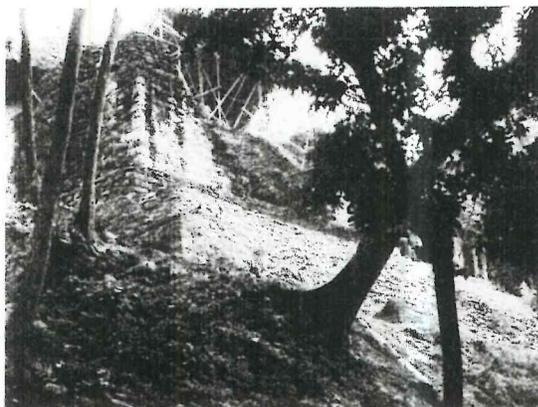
Edificio B-18, cuerpo superior oeste, sector norte

2. En lo que corresponde al edificio B-18 ubicado en la plaza central de Naranjo, se completó la consolidación del cuerpo superior de la fachada oeste, que también incluye un tramo de la escalinata de acceso. También se tendió un piso con el objetivo de realizar un manejo controlado del agua que cae de la cubierta, y que estaba erosionando los muros del cuerpo superior.

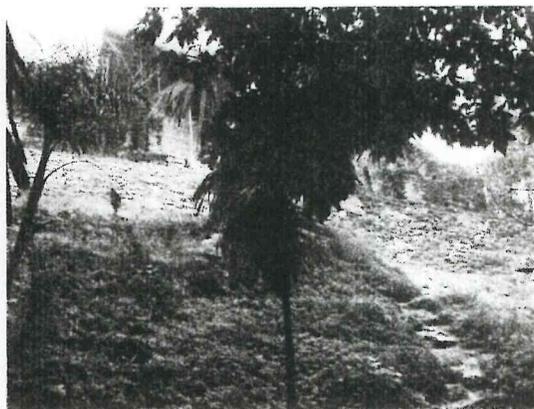
Edificio B-18, cuerpo superior oeste, sector sur

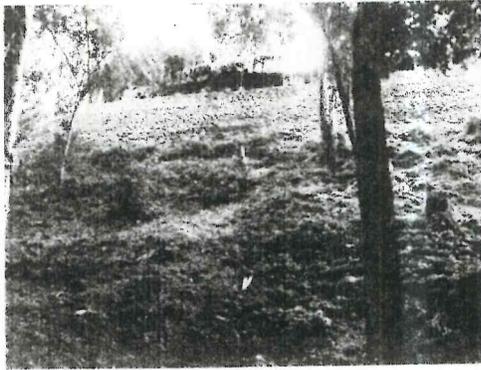
Edificio B-24, cuerpo superior oeste

3. En el edificio B-24 ubicado al sur de la plaza central del sitio arqueológico Naranjo, se completó la consolidación del cuerpo superior de la fachada oeste que se completó a totalidad. Por otra parte, la fachada sur quedó completa en un 35% que corresponde a la meta estimada. También se tendió un piso que permite evacuar el agua que cae de la cubierta superior.

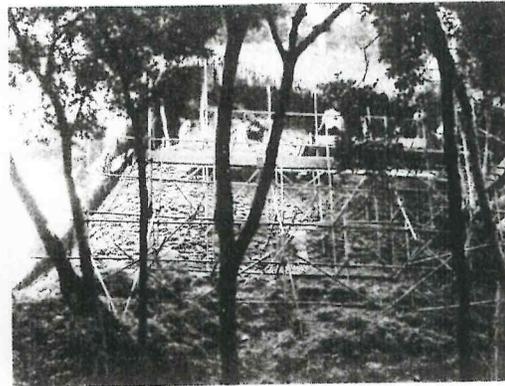
Edificio B-24, cuerpo superior sur

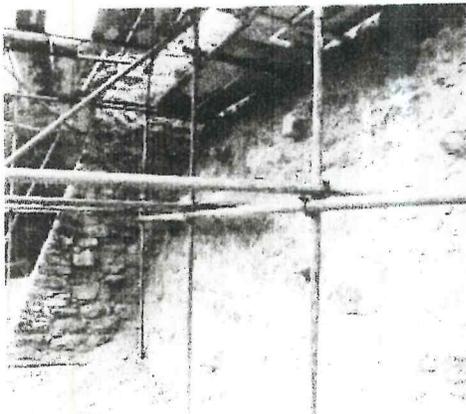
Edificio 137 tercer cuerpo este

1. En relación a los trabajos de conservación del edificio 137 de Yaxha, ubicado en la Acrópolis Norte, se intervino en un área de 175 m² que corresponden a parte del segundo y tercer cuerpo de la fachada norte, así como parte de la fachada este y oeste. La meta fue superada en 25 m². Los trabajos consistieron en la selección y corte de piedras de cantera para utilizarlas en el proceso de relleno de grietas y muros, así como tendido de pisos.

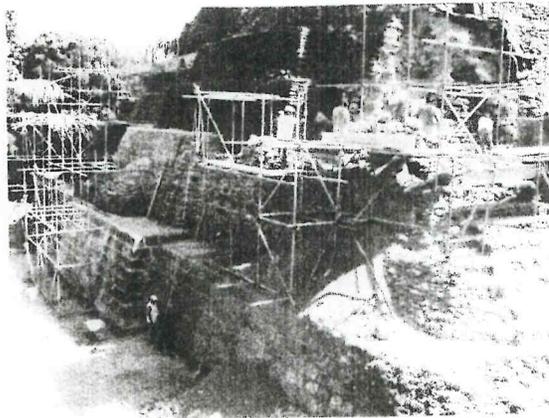
Edificio 137 fachadas norte y oeste, cuerpos 1, 2 y 3

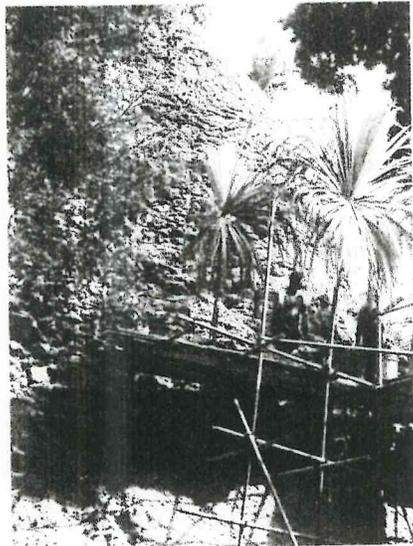
Consolidación de edificio C, Nakum

1. En lo que corresponde a los trabajos de conservación del edificio C de Nakum, ubicado en la Plaza Central, se completaron 24m² de la meta estimada en 20 m². Los trabajos consistieron en la consolidación del sector este del segundo cuerpo de la fachada Sur, donde se realizaron tareas de recuperación de volumen.

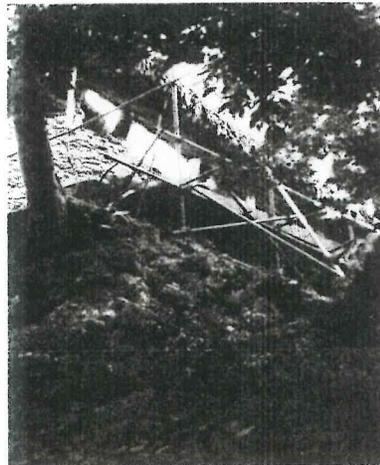
Liberación de escombros en muro sur

3. En relación al edificio B-24, de Naranjo, se liberaron escombros en el sector del cuerpo superior de las fachadas oeste y sur, como actividad previa al proceso de consolidación arquitectónica. El cuerpo superior sostiene a los mascarones gigantes que rodean al edificio en los cuatro lados.
