Licenciado
Juan Alberto Monzón Esquivel
Viceministro del Patrimonio Cultural y Natural
Su Despacho.

De la manera más atenta me dirijo a usted con el propósito de presentarle mi informe de actividades mensuales conforme a lo estipulado en el **Contrato Administrativo por servicios Técnico Profesionales Número 08-2016**, aprobado mediante Acuerdo Ministerial Número **24-2016**, correspondiente del **04 al 31 de enero del presente año**, y para el cobro de mis honorarios estoy presentando la **factura Serie B número correlativo 000067**.

Actividades Realizadas:

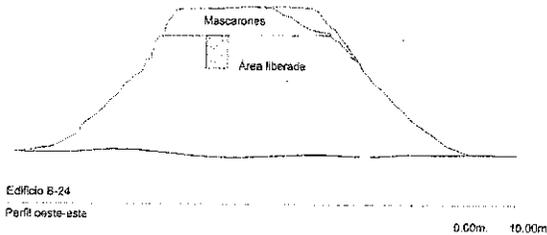
Edificio B-24, elevación sur

4. Se inició con la liberación de muro en el talud sur a 10 metros de la esquina sur oeste del cuerpo que sustenta los relieves en la parte superior de la pirámide, se removió 24 m² de material orgánico, tierra y piedra suelta, actividad previa a iniciar con la estabilización de muro.
