De la manera más atenta me dirijo a usted con el propósito presentarle mi informe de actividades mensuales conforme a lo estipulado en el **Contrato Administrativo por Servicios Profesionales Número 56-2016**, aprobado mediante el acuerdo ministerial **Número 24-2016** correspondiente al mes de Febrero del presente año y para el cobro de mis honorarios estoy presentando la Factura Serie "A" y correlativo 00043.

Actividades

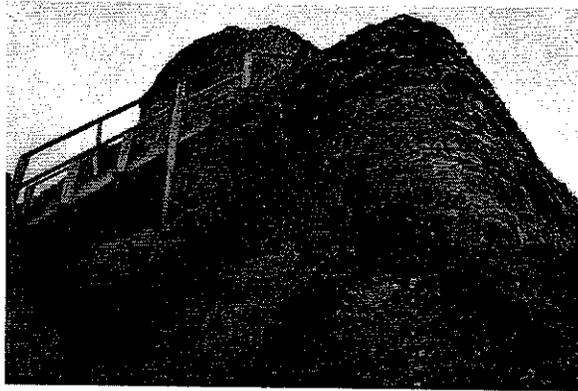
2. En la Acrópolis Este se atendió la arquitectura expuesta a través de dos tipos de trabajos. En el caso del Edificio 216, la atención se concentró sobre la maleza presente en su esquina noroeste, abarcando 3456 m². Entre tanto, en los edificios 217 y 218 se puso especial cuidado en los muros con estuco, a los cuales, a través de trabajos de limpieza húmeda, logró eliminarse las cianobacterias presentes. Conocida a nivel local como verdín, tiende a aparecer en lugares cerrados como las cámaras de los edificios prehispánicos y a expandirse de modo continuo. Es importante indicar que, gracias al esfuerzo de la administración del parque por proveer los insumos necesarios para los trabajos de conservación, fue posible concluir con éxito esta actividad. A continuación, se procederá a un constante monitoreo a fin de prevenir cualquier aparición de dicho organismo vegetal menor. En total se abarcaron 110.08 m².

Foto 2. Estructura del Edificio 216

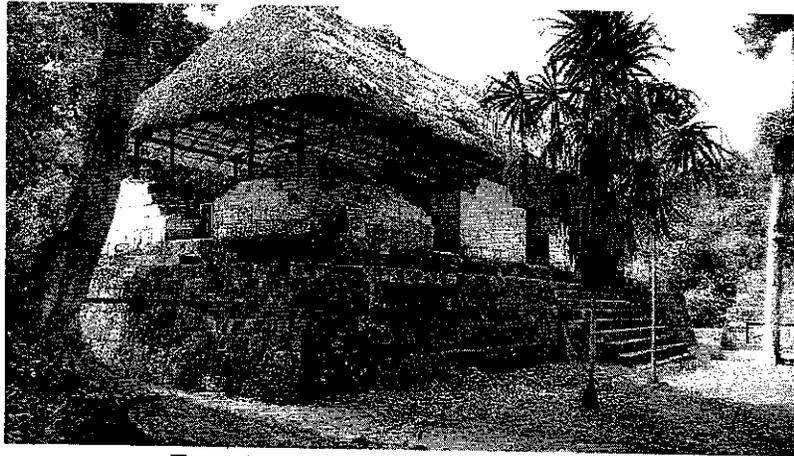
3. Los trabajos en la Acrópolis Norte se concentraron en limpieza de maleza y barrido de basura orgánica de los edificios 134, 145, 147 y el Basamento Oeste. Como se evidencia de modo continuo, esta actividad es la que absorbe la mayor parte del tiempo en lo referente a los trabajos de conservación. En total se abarcaron 3678 m².

Foto 4. Edificio 134, Acrópolis Norte

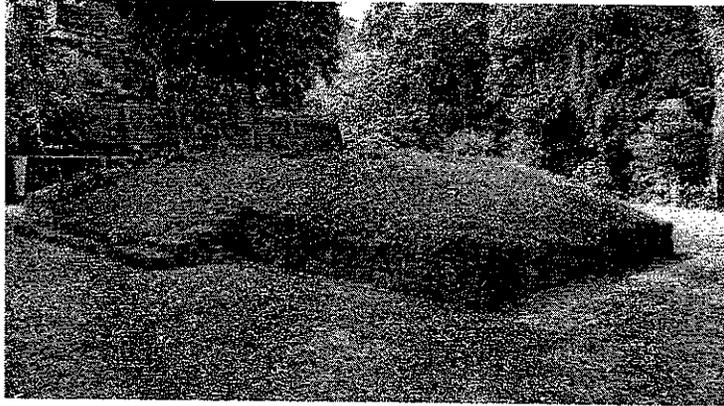
5. En el Grupo Maler se atendieron los edificios 1, 2, 3 y 6, así como el Basamento Oeste. El trabajo consistió principalmente en la remoción de maleza que se encontraba en crecimiento. Ahora bien, al efectuar un monitoreo al estado general del basamento que se extendió hasta la Calzada Blom, se detectó el surgimiento de briofitas ubicadas ante

todo en las secciones bajas y arranque de muros inferiores, lo que será oportunamente programado para su ejecución. En total se abarcaron 6950 m².

Foto 6. Edificio 2, Grupo Maler

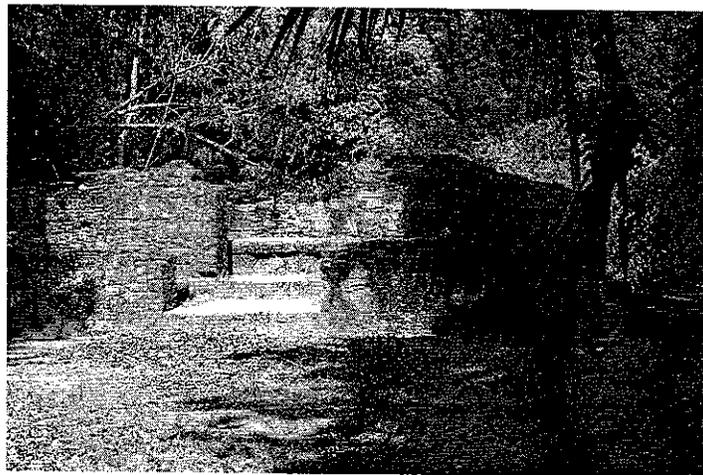
6. En el Grupo Residencial Oeste se puso atención a los edificios 103 y 109 a través de trabajos específicos de limpieza de maleza y barrido de basura orgánica. A la vez se efectuó un monitoreo de su estado de conservación para verificar la existencia de cualquier tipo de deterioro, lo que al detectarse oportunamente llevaría a tomar acciones con carácter preventivo. En total se abarcaron 640 m².

Foto 7. Grupo Residencial Oeste, Edificio 109

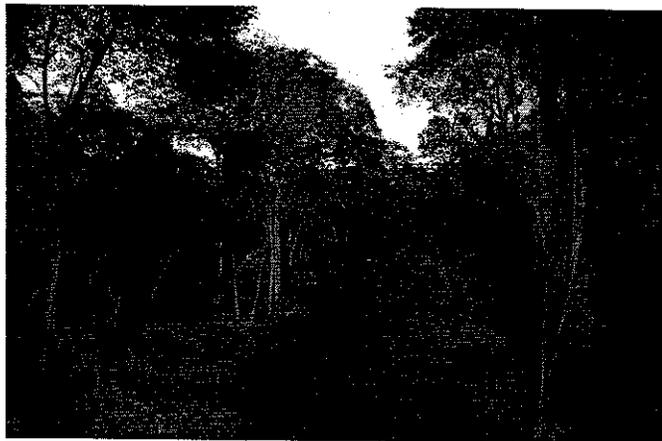
7. En los edificios 260 y 261 de la Plaza A se llevaron a cabo trabajos de limpieza de maleza y barrido de basura orgánica. A la vez se efectuó una observación detallada de sus estructuras a fin de verificar su estado de conservación y la presencia de cualquier

elemento que los pudiera poner bajo riesgo. De modo adicional, se efectuó el recubrimiento del caballete de la cubierta de la Estela 13. En total se abarcaron 869 m².

Foto 8. Plaza A

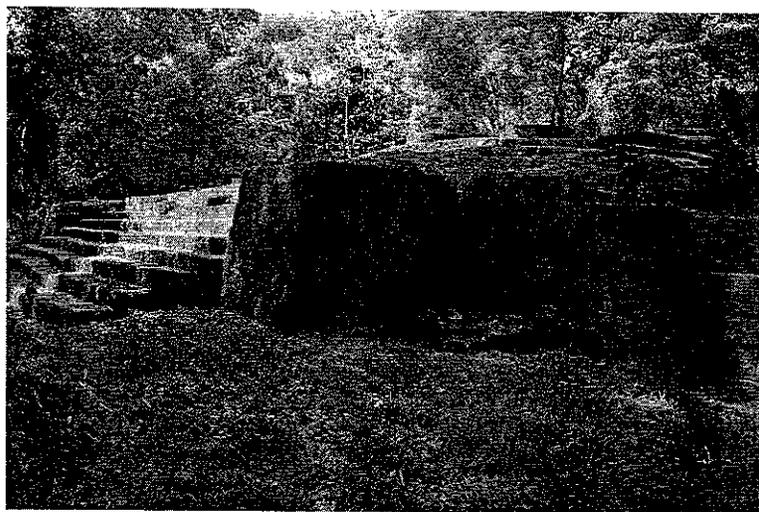
8. Se efectuaron trabajos de limpieza de maleza y barrido de basura orgánica en el Edificio 90 de la Plaza B. Asimismo, se tuvo especial cuidado en verificar su estado de conservación incluyendo el estado de la unión entre los bloques a fin de prevenir desprendimientos. En total se abarcaron 8850 m².

Foto 9. Edificio 90

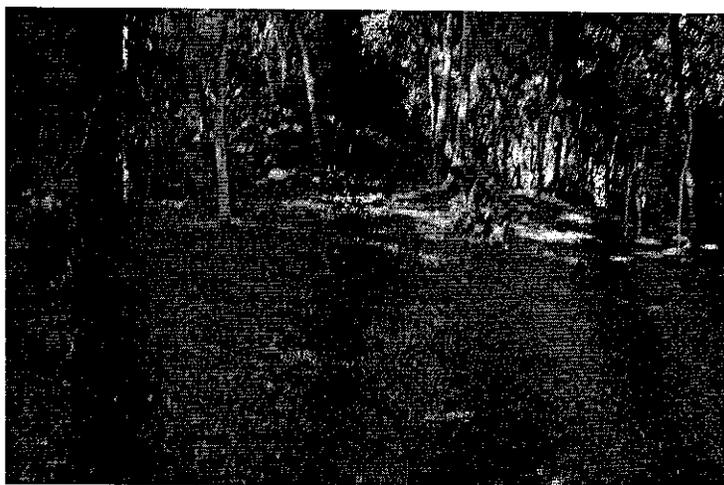
9. Se llevaron a cabo trabajos de limpieza de maleza y barrido general de basura orgánica en la plaza principal del sitio arqueológico Topoxte. A la vez se verificó el estado de conservación de sus edificios, donde se notó que el caballete del Edificio G se

encontraba en mal estado, por lo que se coordinó con el encargado del Grupo de Mantenimiento para su oportuna atención. En total se abarcaron 300 m².

Foto 10. Área de plaza del sitio arqueológico Topoxte

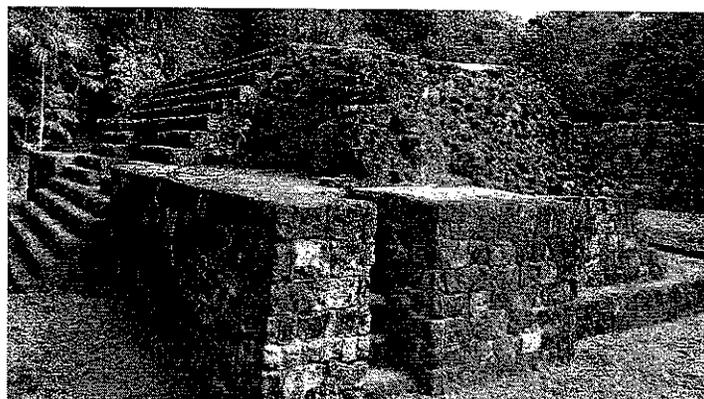
10. Se ejecutaron trabajos de limpieza de maleza y barrido de basura orgánica en los edificios 395 y 396 del Juego de Pelota 1 a fin de protegerlos de un crecimiento de vegetación que pusiera bajo riesgo su integridad estructural.

Foto 11. Edificio 395, Juego de Pelota 1

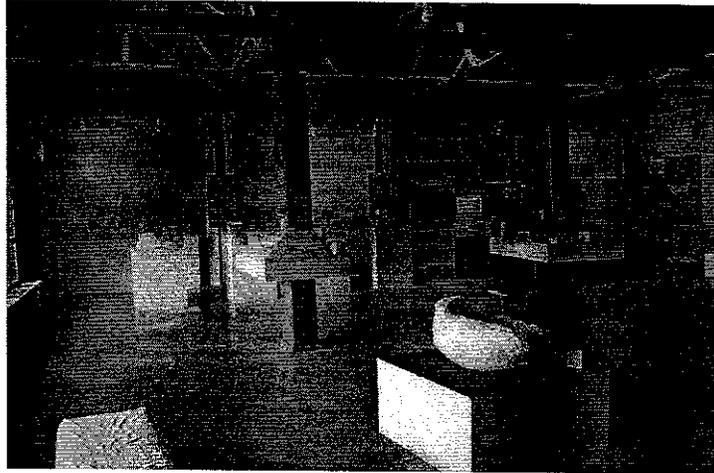
11. Se llevó a cabo una evaluación sobre el estado de conservación del museo de sitio de Yaxha para detectar sus condiciones actuales, así como estudiar la posibilidad de una renovación parcial o total de su colección. Dicha información servirá de base para generar una consultoría que permite efectuar las modificaciones pertinentes.

Foto 12. Vista parcial de la sala del museo de sitio de Yaxha

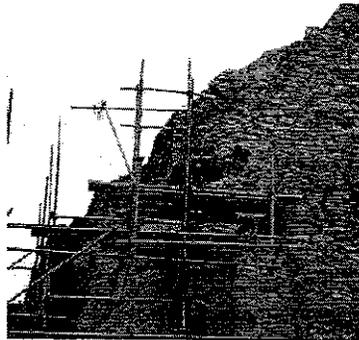
12. Se ha proseguido con los trabajos en el Edificio 137 a cargo de DECORSIAP en coordinación con el parque. Al presente se ha avanzado con la remoción del excedente de embono y se ha efectuado la consolidación de la sección de la escalinata en su lateral norte que ha quedado parcialmente expuesta. Asimismo, por parte del parque se ha apoyado con el vehículo para el traslado de materiales y proveyendo los insumos necesarios.

Foto 13. Edificio 137, Esquina Noroeste expuesta
