**Actividades Realizadas:**

## Resultados Obtenidos:

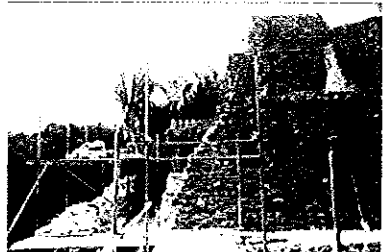
- Estabilización de 12 m<sup>3</sup> del núcleo constructivo en el cuarto cuerpo en la esquina sureste.

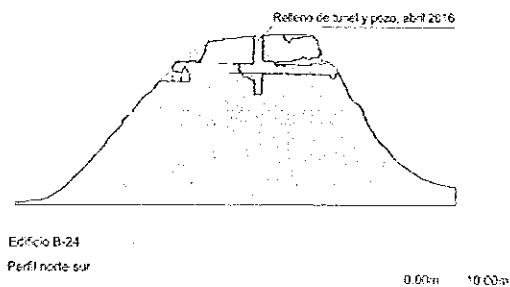
- Relleno de 12 ml. de túnel ubicado en la parte superior de la pirámide y 9.5 m del pozo de investigación arqueológica ubicado en la plataforma superior del edificio.

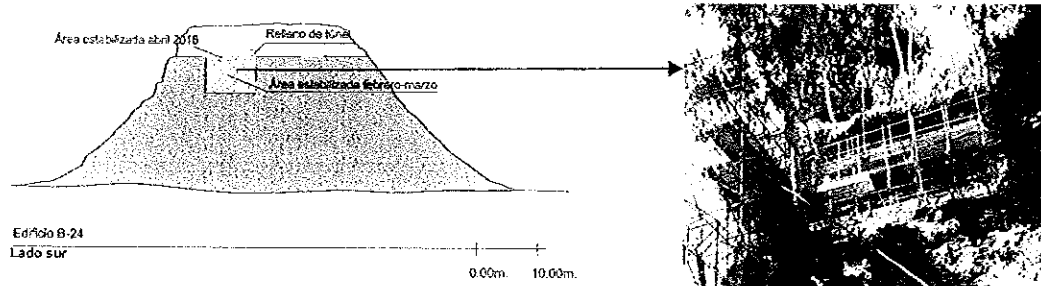
- Se estabilizó un estimado de 5 m<sup>2</sup> en el talud sur del cuerpo que sustenta los mascarones y se fundió 9 m<sup>2</sup> de piso sobre el área trabajada, en el proceso de trabajo se limpió el área removiendo raíces, material orgánico y piedra suelta recuperando el volumen de material removido utilizando piedra y mezcla hecha a base de cal.

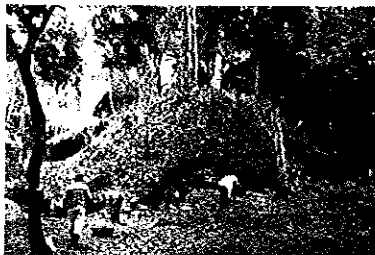
*Esquina sur oeste.*

5. Se supervisaron los trabajos de restauración en el edificio A-3 en la Acrópolis Oeste del sitio arqueológico Naranjo en donde se restauró 4 m<sup>2</sup> de muro en la fachada norte lado sur completando la reconstrucción del mascarón y en la fachada oeste al sur del bloque de las escalinatas se inició con el movimiento de material de escombros que se encontraba sobre el muro, definiendo proporciones y formas del edificio.

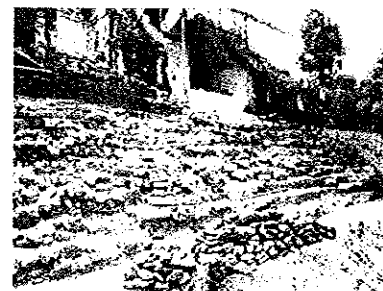
6. Se supervisaron los trabajos de restauración en el edificio B-18 del sitio arqueológico Naranjo en donde se consolidaron 20 m<sup>2</sup> de escalinatas en el lado este. Para realizar esta actividad se desmontaron sillares, consolidando núcleo y recolocando nuevamente los sillares desmontados así con la sustitución de los que perdieron sus propiedades mecánicas.
