Guatemala, 31 de mayo de 2016  
Informe 05-2016

De la manera más atenta me dirijo a usted con el propósito presentarle mi informe de actividades mensuales conforme a lo estipulado en el **Contrato Administrativo por Servicios Profesionales Número 56-2016**, aprobado mediante el acuerdo ministerial **Número 24-2016** correspondiente al mes de Mayo del presente año y para el cobro de mis honorarios estoy presentando la Factura Serie "A" y correlativo 00046.

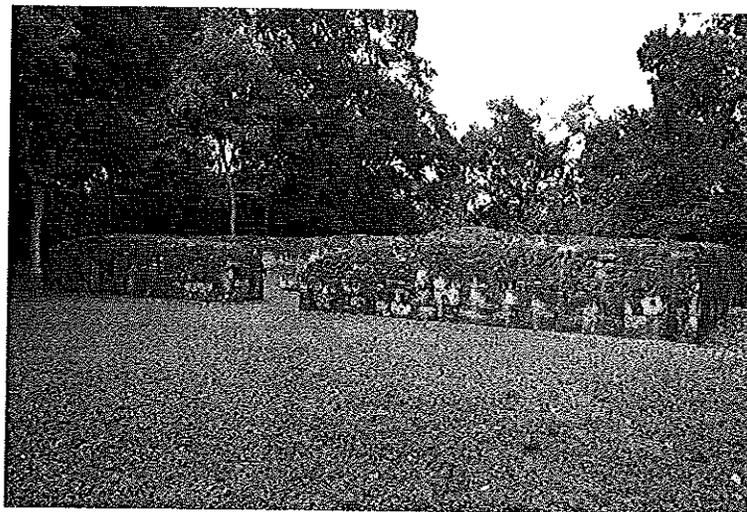
*Foto 1. Edificio 261, Yaxha*

1. En la Plaza A se llevaron a cabo dos tipos de trabajos. En primer lugar, se efectuó una reposición de volumen de arquitectura expuesta en el Edificio 260, lo que consistió en un reintegro de piedras que se habían desprendido, abarcando  $1750\text{cm}^2$ ; en el Edificio 261 se procedió a realizar limpieza, desyerbe y chapeo, tanto de sus elementos arquitectónicos expuestos como de la sección enmonticulada, lo que abarcó  $2080\text{ m}^2$ . En ambos casos se garantiza así la preservación de su integridad estructural y visual.

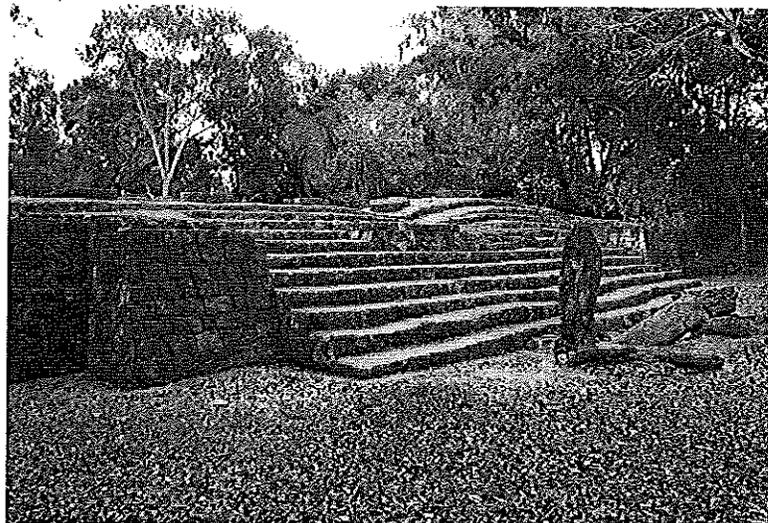
*Foto 3. Edificio 90, Yaxha*

2. El Edificio 90 de la Plaza B fue objeto de dos tipos de trabajos. Por un lado, se llevó a cabo un reintegro de volumen de su arquitectura expuesta, recuperando 3000 cm<sup>2</sup> de área, en tanto se realizó una actividad de limpieza, desyerbe y chapeo que comprendió entre varios aspectos la remoción y barrido de basura orgánica. En total se abarcaron 800 m<sup>2</sup>.

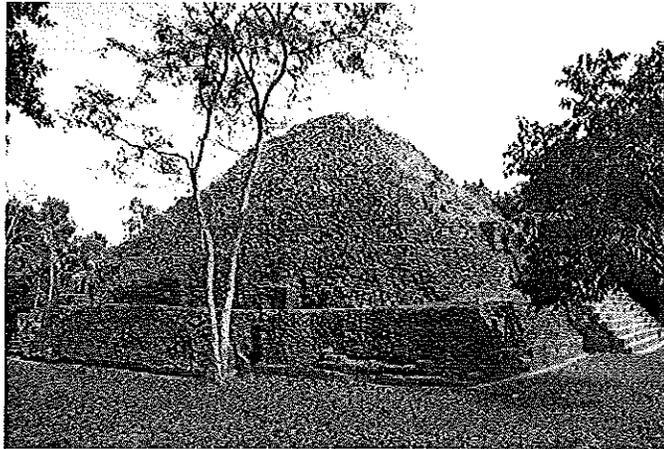
*Foto 4. Edificio 152, Plaza C, Yaxha*

3. En la Plaza C se encuentra el Edificio 152, el cual fue objeto de trabajos de conservación consistentes en limpieza de maleza, desyerbe y barrido de basura orgánica. Pudo verificarse asimismo que no presentó riesgo de desprendimientos de piedras o bloques constructivos, lo que evidencia su adecuado estado de conservación. En total se abarcaron 4025 m<sup>2</sup>.

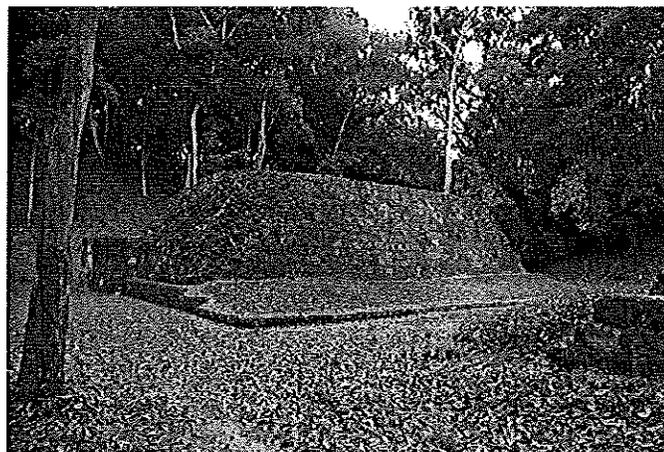
*Foto 5. Edificio 395, Juego de Pelota I, Yaxha*

4. Los Edificios 195 y 196 que componen el Juego de Pelota I fueron atendidos a través de trabajos de limpieza de basura orgánica, desyerbe de la maleza que surge en las juntas de sus bloques constructivos, especialmente en los muros en talud presentes en cada estructura y opuestos entre sí, así como chapeo en el área circundante y la cancha. En total se abarcaron 1040 m<sup>2</sup>.

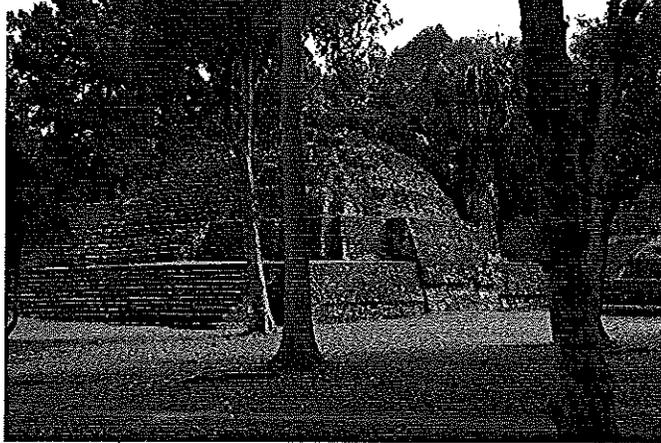
*Foto 6. Edificio 4, Yaxha*

5. En el Grupo Maler se efectuaron diversos trabajos. En primer lugar, se llevó a cabo limpieza de maleza y barrido de basura orgánica en el Edificio 4, en tanto en el Basamento Oeste adyacente al Edificio 1 además del barrido se realizó limpieza y remoción de microflora. En total se abarcaron 2230 m<sup>2</sup>.

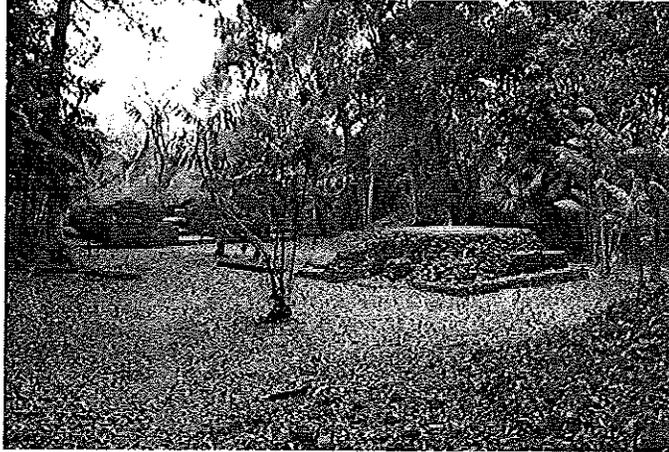
*Foto 8. Grupo Residencial Oeste, Yaxha*

6. En el Grupo Residencial Oeste se realizaron trabajos de consistentes en limpieza de maleza y barrido de basura orgánica, en sus Edificios 103 y 109 así como en el área de plaza. En total se abarcaron 1600m<sup>2</sup>.

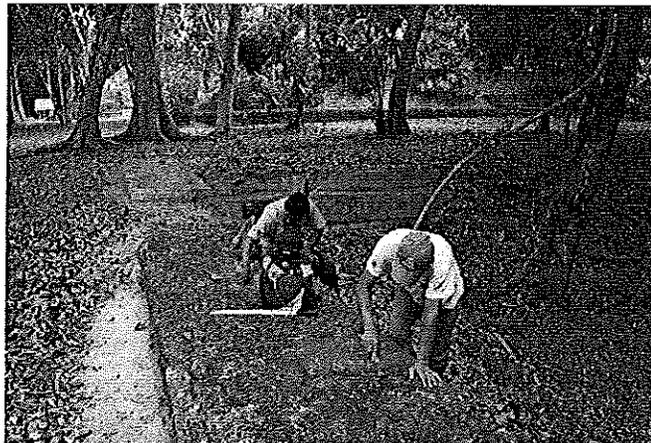
*Foto 9. Parapeto Este, Calzada Blom, Yaxha*

7. En la Calzada Blom se efectuaron dos trabajos, el primero de los cuales consistió en reposición de volúmenes de arquitectura expuesta, al reintegrar piedras que se habían desprendido en el Parapeto Oeste. Además, se llevó a cabo un proceso de eliminación de microflora en ambos parapetos, lo que no sólo ponía bajo riesgo su buen estado de conservación, sino que limitan una adecuada apreciación del conjunto. En total se abarcaron 260 m<sup>2</sup>.

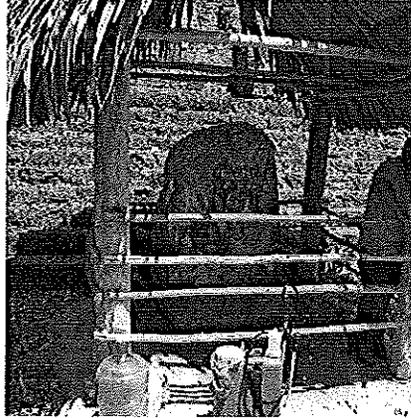
*Foto 10. Estela 8, Grupo Maler, Yaxha*

8. Fueron efectuados trabajos de limpieza mecánica y húmeda de 19 estelas y 9 altares, así como barrido de basura orgánica en sus alrededores. Ahora bien, en el caso de la Estela 8 se efectuó una limpieza más minuciosa en razón de su talla.

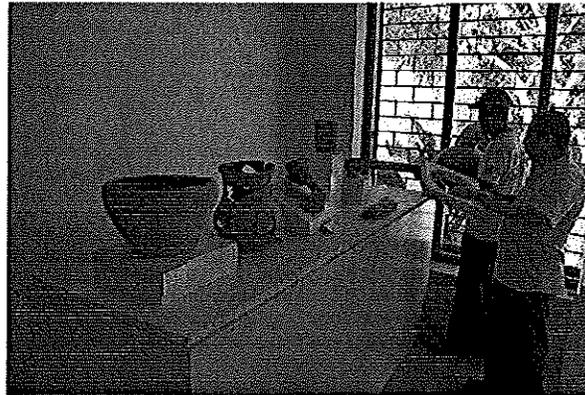
9. En el Museo de sitio de Yaxha se llevó a cabo un proceso de limpieza mecánica de las piezas prehispánicas que forman parte de su colección, así como las vitrinas que las resguardan, cuyas dimensiones, requieren de más de dos personas para levantarse de forma apropiada, dadas sus dimensiones. En total se abarcaron 260 m<sup>2</sup>.

*Foto 11. Piezas del museo siendo intervenidas para fines de conservación.*

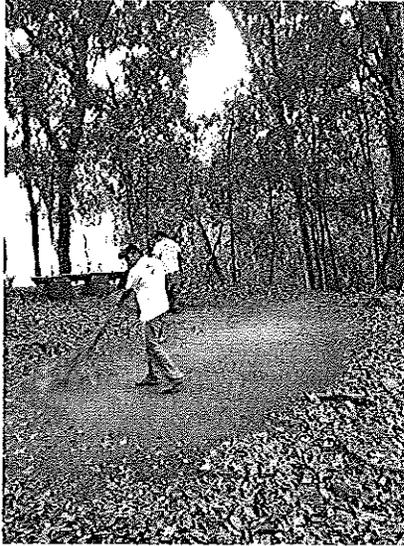
*Foto 12. Topoxte, área de Plaza*

10. En el sitio arqueológico Topoxte se efectuaron trabajos de limpieza de maleza y barrido en el área de plaza, lo cual incluyó las estelas y altares. En total se abarcaron 24000 m<sup>2</sup>.

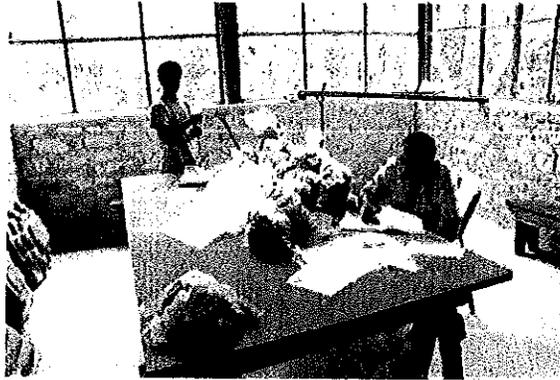
12. Se prosiguieron los trabajos de lavado, secado y marcado del material cerámico y lítico recuperado durante los sondeos en el Edificio 137 de Yaxha como parte del proceso de intervención en coordinación con DECORSIAP, actividad efectuada en el laboratorio de materiales arqueológicos del parque.

*Foto 14. Trabajo procesamiento de los materiales recuperados del Edificio 137*
