De la manera más atenta me dirijo a usted con el propósito de presentarle mi informe de actividades mensuales conforme a los estipulado en el **Contrato Administrativo por servicios Técnico Profesionales Número 8-2016**, aprobado mediante Acuerdo Ministerial Número **24-2016**, correspondiente al **mes de mayo del presente año**, y para el cobro de mis honorarios estoy presentando la **factura Serie B número correlativo 000072**.

**Actividades Realizadas:**

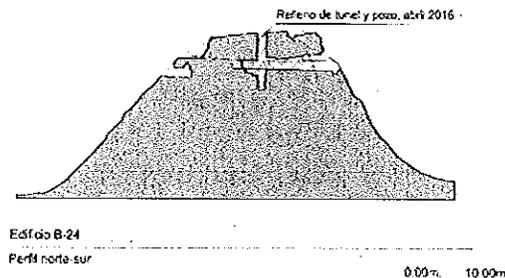
- Relleno de 8 ml. de túnel ubicado en la parte superior de la pirámide y 4 m del pozo de investigación arqueológica ubicado en la plataforma superior del edificio.
