Licenciado
Juan Carlos Monzón Esquivel
Viceministro del Patrimonio Cultural y Natural
Su Despacho.

De la manera más atenta, me dirijo a usted con el propósito de presentarle mi informe de actividades mensuales conforme a lo estipulado en el Contrato administrativo por Servicios Técnico Profesionales Número 1133-2016, aprobado bajo el Acuerdo Ministerial Número 465 - 2016, correspondiente al mes de junio del presente año y para el cobro de mis honorarios estoy presentando la **factura Serie A No.00006**

Actividades realizadas:

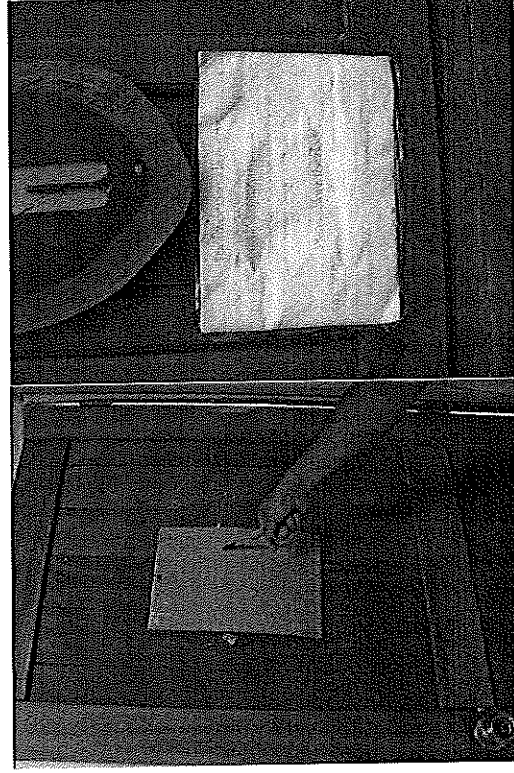
1. Se realizó un recorrido por los baños para conocer su estado y rotulación. Se imprimirán y colocarán cuatro hojas de registro de limpieza de baños con el objetivo de retomar el registro llevado con anterioridad y conocer los horarios de limpieza.

También se reemplazarán las hojas de normas de uso de los baños, a largo plazo se colocará la información con un material más duradero.

Fig. 1: Ausencia de hojas de limpieza en los baños. Fig. 2: Presencia de hojas de normas de uso deterioradas.

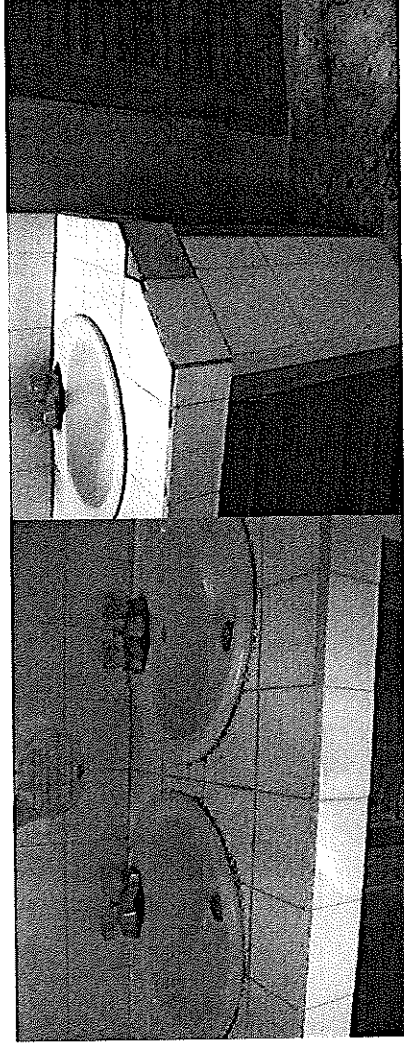
Se observó que pese a la limpieza de los lavamanos existe moho creciendo sobre el pegamento utilizado para sellar el lavamanos con el azulejo, haciendo que estos parezcan sucios. Se propone eliminar el excedente de pegamento para evitar el crecimiento del hongo.

También se observó el desprendimiento de algunos azulejos, los cuales deben ser reemplazados para evitar un mayor deterioro.

Fig. 3. Presencia de moho alrededor de lavamanos. Fig. 4: Ausencia y deterioro de azulejos en baños.

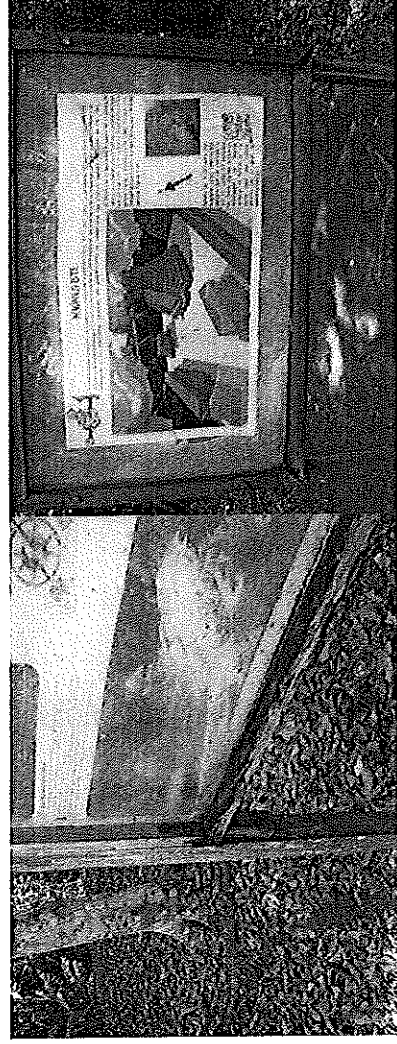
2. Los rótulos informativos que muestran el mapa y ubicación del sitio arqueológico están en malas condiciones a causa de los factores ambientales. Se recomienda reemplazarlos y colocarles un techo para minimizar el daño. Los rótulos con interpretativos del sitio arqueológico también deben protegerse y reemplazarse los que están en mal estado.

Fig. 5: Mapa del sitio arqueológico deteriorado. Fig 6: Rotulo interpretativos del sitio deteriorado.

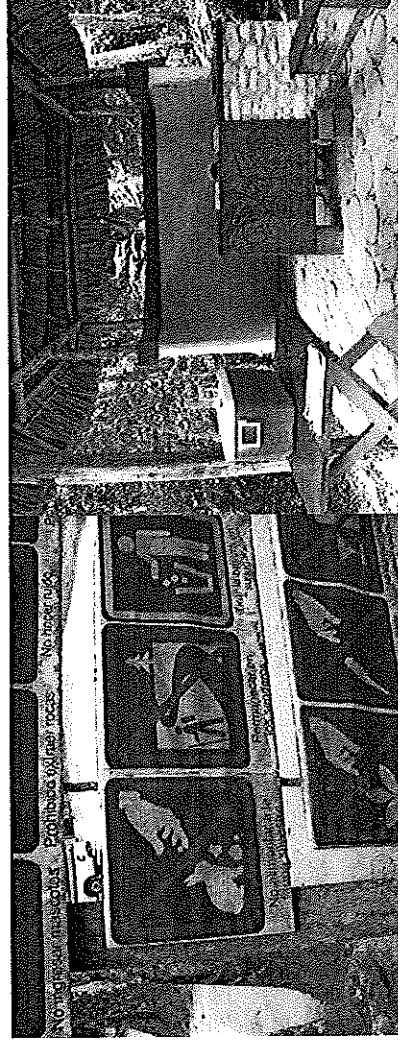
3. El rotulo principal del parque con los símbolos de las normas a seguir, está deteriorado y sucio, hace falta limpiarlo para que tenga una mejor apariencia. Además, es importante colocar estas normas generales en sitios donde los turistas pasan más tiempo, como en áreas de descanso y áreas de control para mayor exposición y difusión.

Fig. 7: Deterioro de rótulos de símbolos de normas del parque. Fig. 8: Ausencia de rótulos de normas en área de control de boletos junto a parqueo.

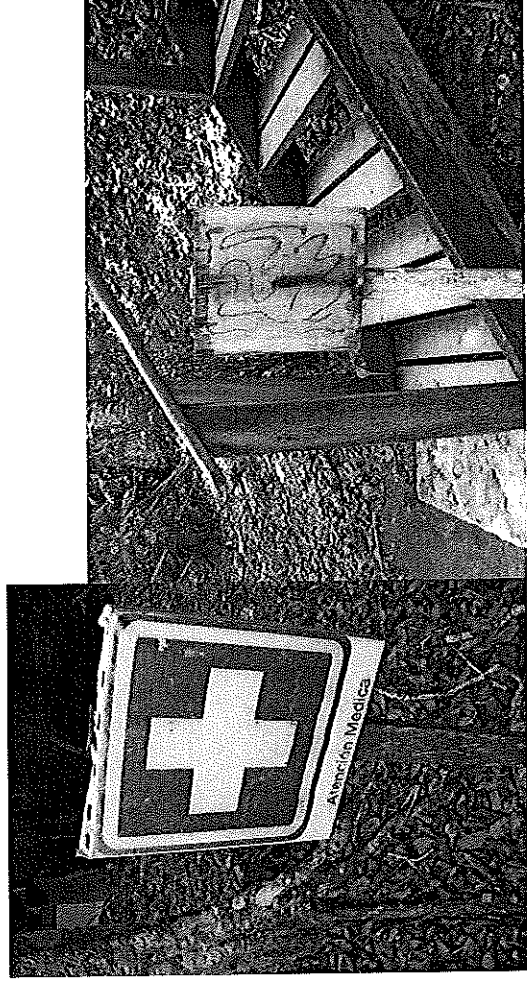
Fig. 9: Rotulo deteriorado. Fig. 10: Rotulo ausente.

También se recomienda utilizar rótulos con las imágenes grabados en madera y pintados ya que tendrán una mayor duración y resistencia que los impresos en material blando. Se eliminaron los rótulos no funcionales.

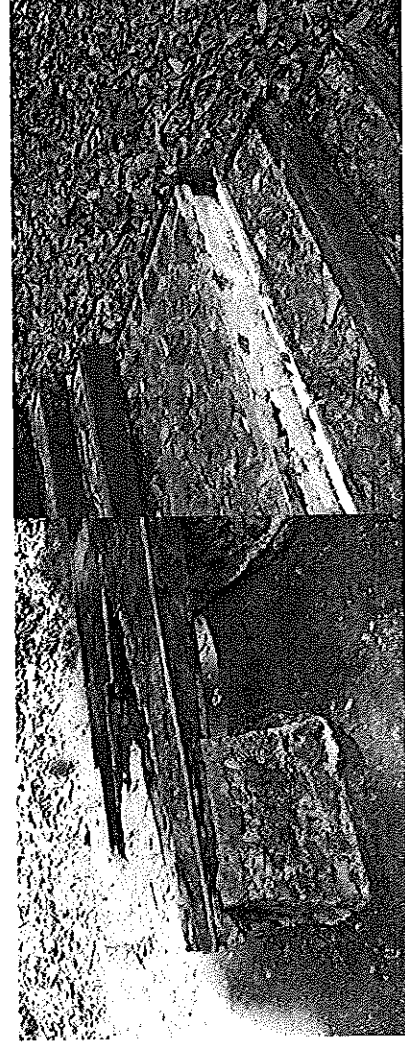
4. Algunas bancas de madera ya necesitan ser reemplazada para que puedan seguir siendo utilizables. Se observa que hay escalinatas donde la faltante de un tablón de madera ha dejado expuestas las puntas de los clavos oxidados, lo cual es un peligro para los que transitan por el área. Estos fueron removidos.

Fig. 11: Banca de madera deteriorada. Fig. 12: Ausencia de tablón de madera y exposición de puntas de clavos.

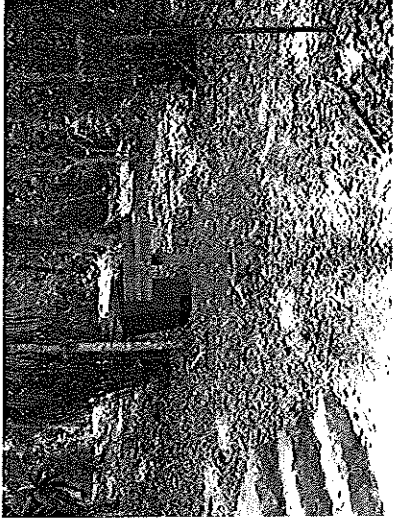
Fig. 13: Ausencia de recipientes para separación de desechos orgánicos e inorgánicos.

5. Con el fin de facilitar la clasificación de desechos sólidos realizados por el personal, se propone colocar estaciones con botes de clasificación en tres sitios del recorrido (extremos y al centro) e identificar estos en el mapa mediante un símbolo de reciclaje.

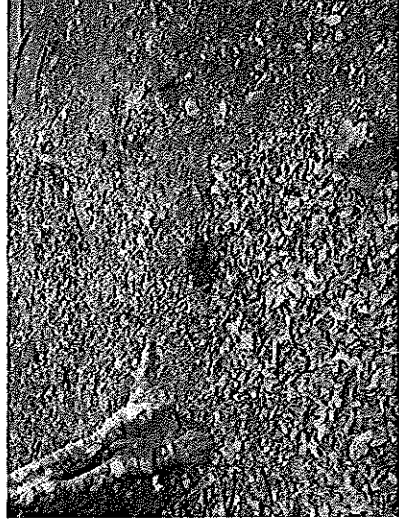
6. Visita para conocer la infraestructura turística y rotulación en Isla de Topoxte. En la isla no existe rótulos interpretativos del sitio arqueológico, pero si algunos rótulos normativos realizados en vinil que deben ser reemplazados por rótulos de madera. Los vigilantes comentaron sobre la problemática de invasión del área por pescadores y cazadores. A corto plazo se planeará una reunión con los administradores del hotel El Sombrero para solicitar que lleven un registro de sus visitantes y control de caballos que ingresan al área por vía terrestre.

Fig. 13: Depositiones de caballos que ingresan a Topoxte.
