De la manera más atenta me dirijo a usted con el propósito presentarle mi informe de actividades mensuales conforme a lo estipulado en el **Contrato Administrativo por Servicios Profesionales Número 56-2016**, aprobado mediante el acuerdo ministerial **Número 24-2016** correspondiente al mes de Julio del presente año y para el cobro de mis honorarios estoy presentando la Factura Serie "A" y correlativo 00050.

Actividades

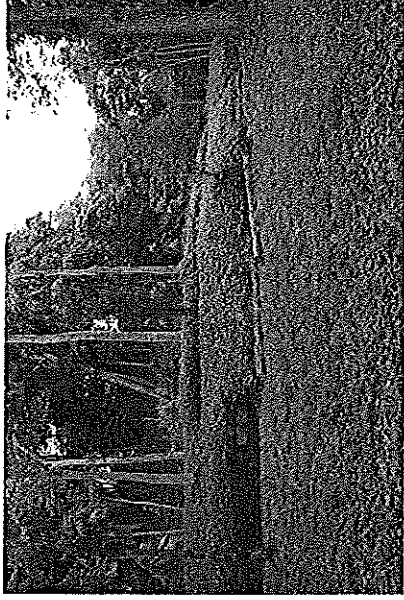
Foto 1. Edificio 260, Plaza A, Yaxha

1. En la Plaza A se llevaron a cabo trabajos de limpieza de maleza y barrido de basura orgánica. Asimismo, se efectuó un monitoreo del estado de conservación de los edificios 260 y 261, expuestos al público. En total se abarcaron 141.68 m².

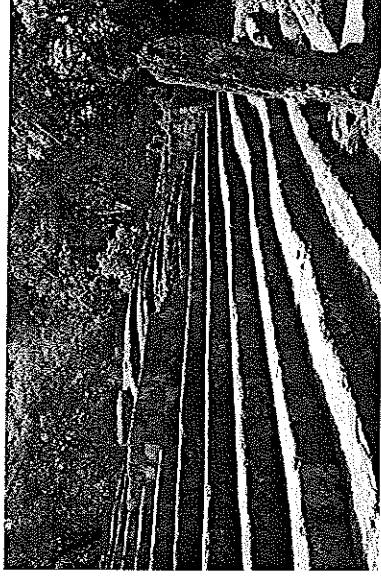
Foto 2. Edificio 90, Plaza B, Yaxha

2. En el Edificio 90 de la Plaza B se efectuaron trabajos de limpieza de maleza. Asimismo, se verificó que no presentara grietas ni desprendimiento de piedras para su oportuna e inmediata atención. En total se abarcaron 450m².

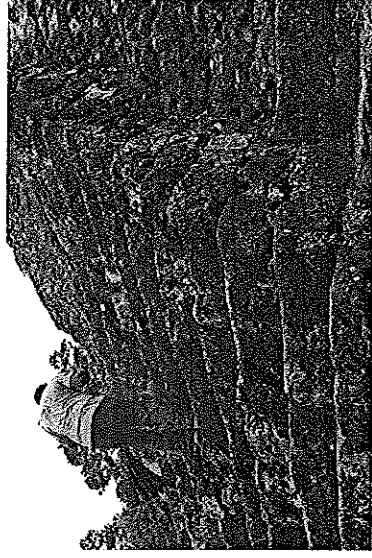
Foto 3. Edificio 152, Plaza C, Yaxha

3. En el Edificio 152 de la Plaza C se llevaron a cabo trabajos de limpieza de maleza, removiendo los brotes que surgen en las juntas de los bloques constructivos y piedra de embono. Asimismo, se pegó una piedra que recién se había desprendido. Así, se abarcaron 1920 m².

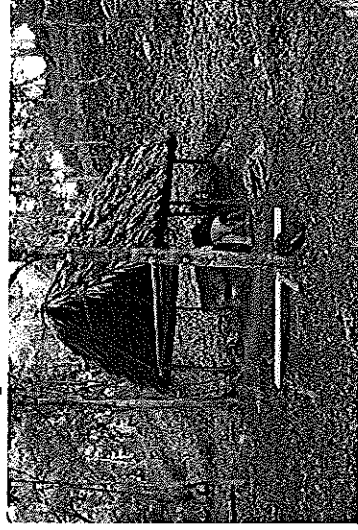
Foto 4. Cubierta protectora de la Estela 26 y el Altar 13, Plaza F, Yaxha

4. En la Plaza F se buscó proteger la Estela 26 y el Altar 13 a través de la implementación de una cubierta con madera y guano. Con ello se logrará mitigar parcialmente los efectos de permanecer a la intemperie.

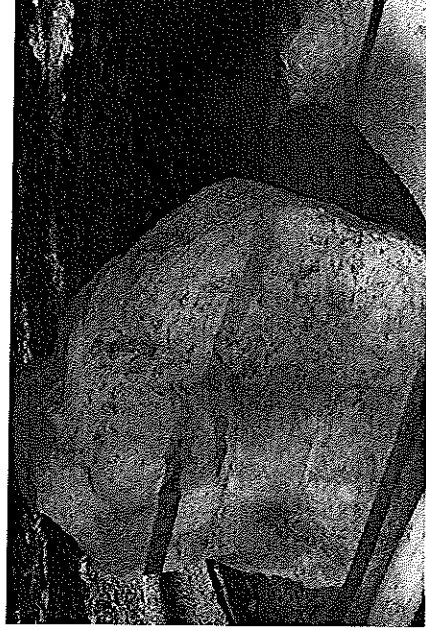
Foto 5. Monumento A, Vía 5, Yaxha

5. El Monumento A de la Vía 5 fue objeto de dos actividades. En primer lugar, se instaló una cubierta protectora para mitigar los efectos de permanecer a la intemperie. A continuación, se pasó a realizar un proceso de limpieza y resane.

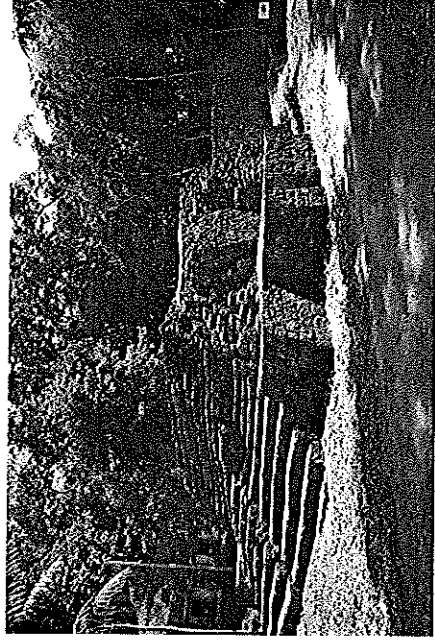
Foto 6. Juego de Pelota I, Yaxha

6. En el Juego de Pelota se efectuaron trabajos de limpieza de maleza y eliminación de basura orgánica. Dado que en este caso se tuvo un reciente problema a causa de la presencia de grietas, se ha estado monitoreando para prevenir y atender situaciones similares que pudieran presentarse. En total se abarcaron 1240m².

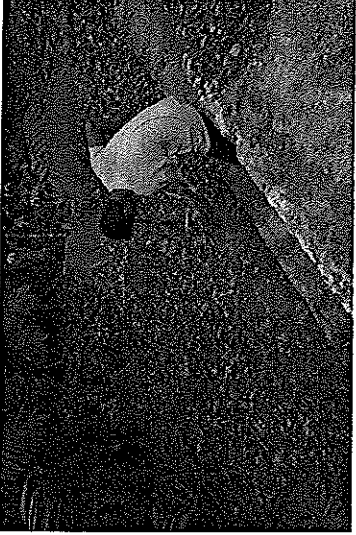
Foto 7. Trabajos en la Calzada Blom, Yaxha

7. En la Calzada Blom se han llevado a cabo trabajos de limpieza de maleza y barrido de basura orgánica. Asimismo, se ha tenido cuidado en verificar el estado de conservación de los parapetos a fin de prevenir el surgimiento de grietas o desprendimientos de piedras de fachada. En total se abarcaron 1812 m².

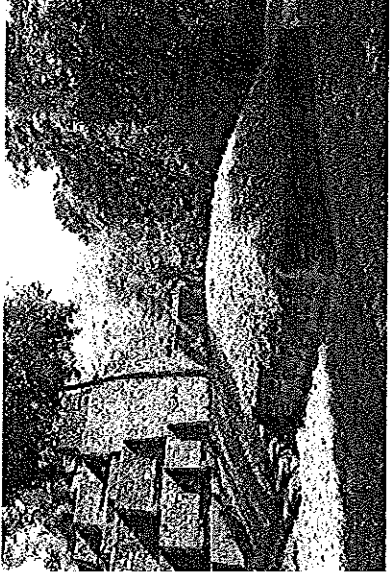
Foto 8. Edificio 2, Grupo Maler

8. En los Edificios 2, 3 y 6 del Grupo Maler se han desarrollado actividades de limpieza y barrido de basura orgánica. Dado el reciente inicio de la temporada lluviosa, estas estructuras requerirán un trabajo más intenso en este sentido. En total se abarcaron 1607.3 m².

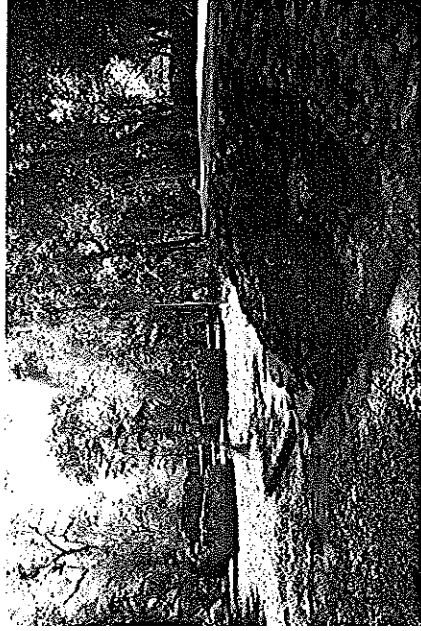
Foto 11. Grupo Residencial Oeste, área de Plaza, Yaxha

9. En el Grupo Oeste se ha realizado un proceso general de limpieza, desyerbe y chapeo de los Edificios 103 y 109, así como del área de plaza en general. En total se abarcaron 6000 m².

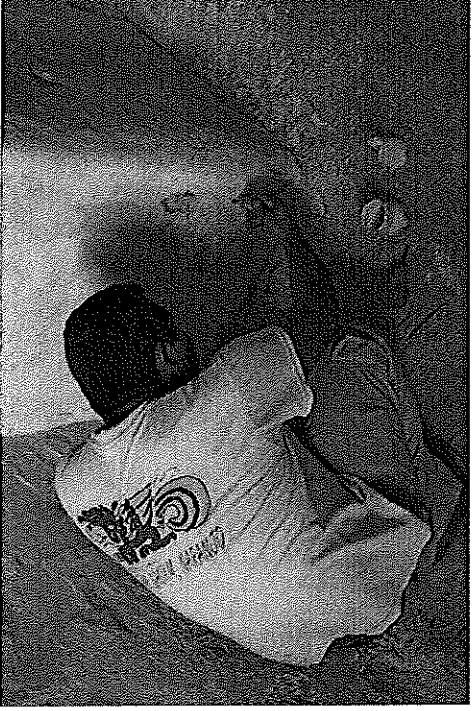
10. Los trabajos en la Acrópolis Este fueron diversos. En el Edificio 218 se atendieron los muros con estuco a través de una limpieza mecánica, aplicando agua de cal, para su hidratación. Asimismo, en el estuco que estaba presentando desprendimiento parcial, se hizo una limpieza mecánica con ayuda de hisopo, así como una aplicación de una inyección con mezcla, buscando que el muro recuperara su adhesión al sustrato. Ello se complementó con resanes en superficies con grietas, para ayudar a preservar su integridad y prevenir que insectos hagan sus nidos en el muro. A continuación, se procedió a una limpieza general de cámaras y exteriores. De modo adicional, se brindó apoyo al Grupo de Mantenimiento para efectuar una renovación parcial de la cubierta de guano del Edificio 217 en su lado Este. En total se abarcaron 2173.6 m²

Foto 12. Aplicación de inyección en muro con estuco, Edificio 218, Yaxha

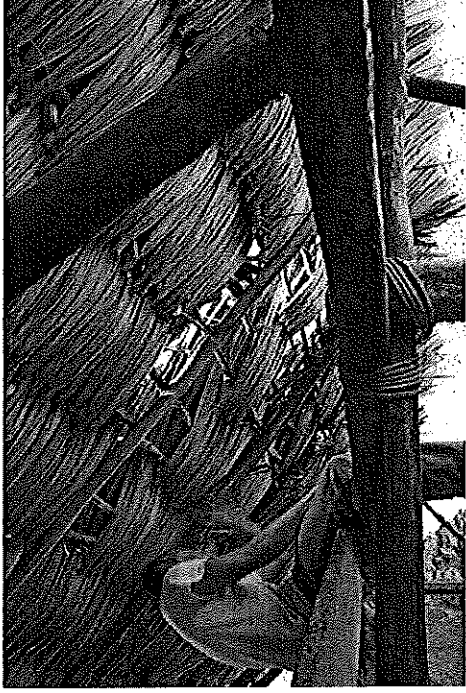
Foto 13. Renovación parcial de la cubierta de guano, Edificio 217, Yaxha

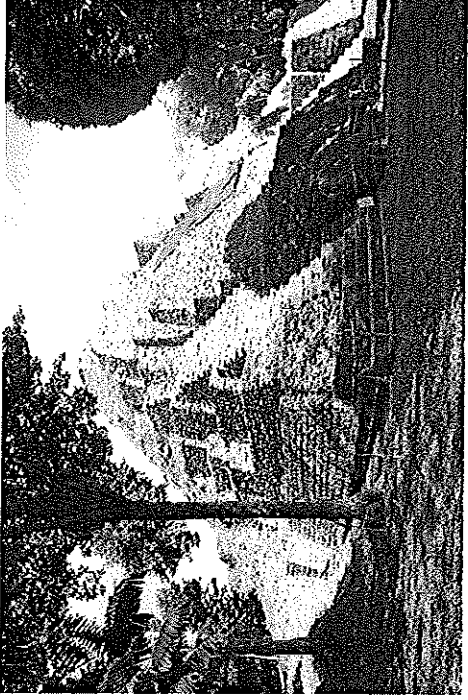
Foto 14. Edificio 137, Yaxha

11. En la Acrópolis Norte se realizaron trabajos de conservación en el Edificio 137, consistentes en limpieza y barrido de basura orgánica en el área que no está siendo intervenida, abarcando 1350m². Asimismo, se realizó un monitoreo al conjunto para verificar su estado de conservación y toma inmediata de acciones ante eventualidades.

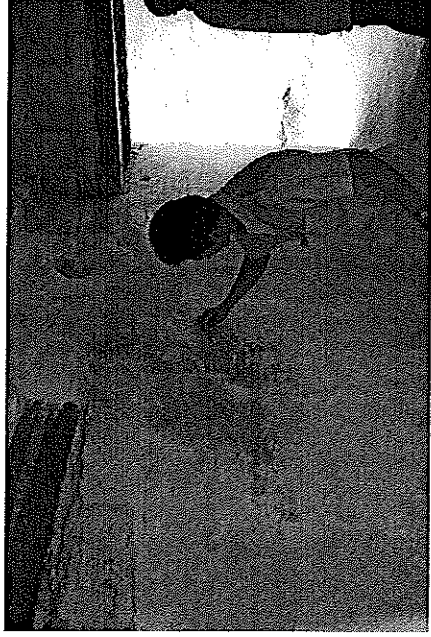
12. En el Edificio 375 de la Acrópolis Sur, los trabajos se dirigieron hacia los muros con estuco. Dado que exhiben representaciones de la época prehispánica, los grafitos, se considerande gran prioritarios. Por lo tanto, se efectuó limpieza mecánica y resanes en dichos muros, además de aplicar agua de cal para la hidratación de los muros. Ello fue completado con una limpieza general de maleza y basura. En total se abarcaron 936.8 m².

Foto 15. Edificio 375 durante los procesos de limpieza

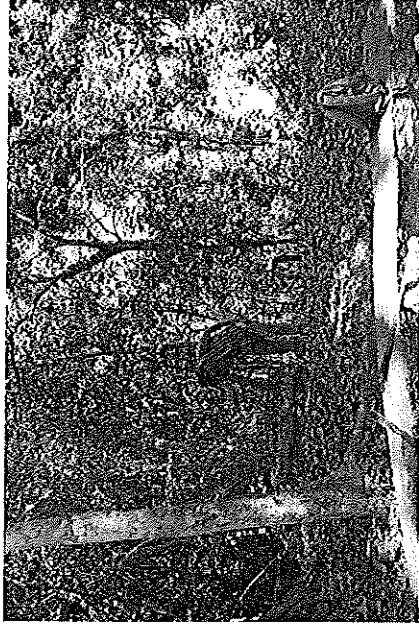
13. En Topoxte, los trabajos de orientaron hacia una limpieza general del área de plaza, estructuras y monumentos. A la vez se tuvo especial cuidado de eliminar los nidos de avispas que habían surgido en el Edificio C. En total se abarcaron 1291 m².

Foto 16. (Izquierda) Limpieza de maleza en Topoxte

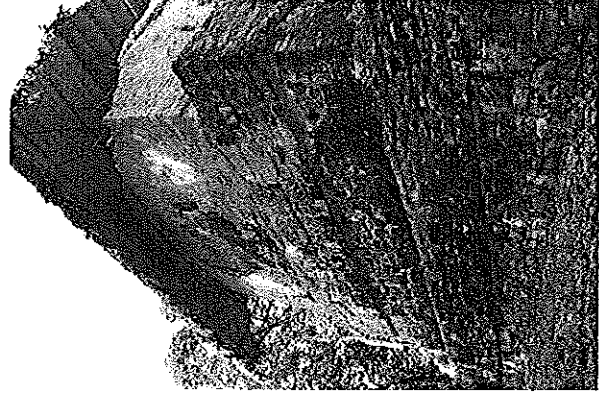
Foto 17. (Derecha) Edificio C, fachada este, Topoxte. En este punto se ubicaban los nidos de avispas que fueron removidos

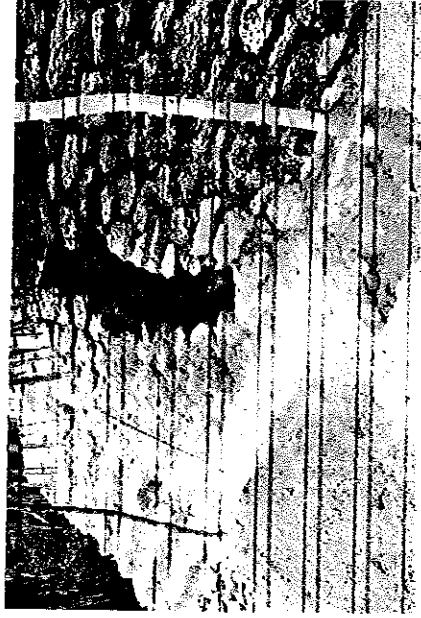
14. El proceso de intervención en el Edificio 137 prosigue de forma satisfactoria. Por parte del parque se está apoyando con insumos como nylon negro para proteger secciones del edificio con grietas expuestas y excavaciones abiertas pendientes de tratar. Asimismo, por parte del parque se está proporcionando apoyo con el vehículo para el traslado de piedra desde el camino a Nakum, donde se colecta hasta el área de trabajo. En cuanto al avance, además de haber llegado al cuarto cuerpo en los lados norte y este, en el lado oeste, donde se ubica la plaza principal, se están realizando los sondeos iniciales a partir del segundo cuerpo, a fin de determinar la extensión de las grietas y desde ese punto, comenzar a trabajar en dirección de los cuerpos superiores.

Foto 18. Sondeo realizado en la fachada oeste, segundo cuerpo

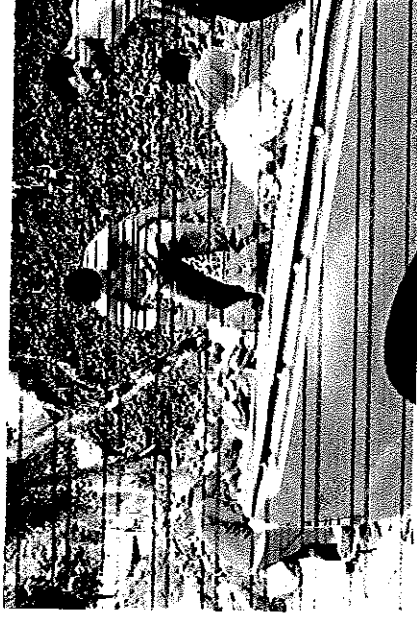
Foto 19. El traslado de la piedra es vital para estos trabajos, que son realizados en un porcentaje considerable con equipo del parque
