Guatemala, 31 de agosto de 2016
Informe 08-2016

De la manera más atenta me dirijo a usted con el propósito presentarle mi informe de actividades mensuales conforme a lo estipulado en el **Contrato Administrativo por Servicios Profesionales Número 56-2016**, aprobado mediante el acuerdo ministerial **Número 24-2016** correspondiente al mes de Agosto del presente año y para el cobro de mis honorarios estoy presentando la Factura Serie "A" y correlativo 00053.

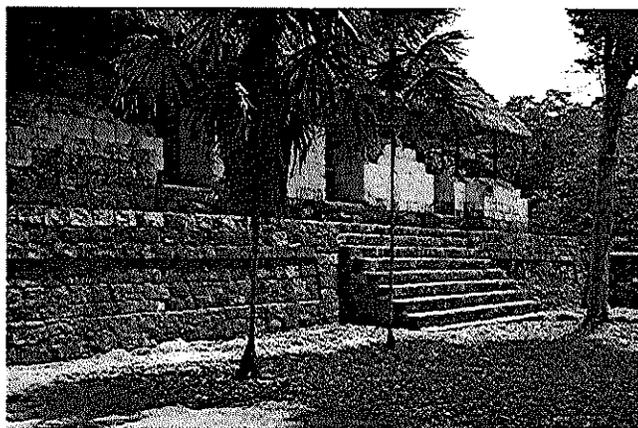
Foto 3. Edificio 134, Acrópolis Norte, Yaxha

2. En la Acrópolis Norte los trabajos fueron de tres tipos. En el primer caso comprendió actividades de limpieza, desyerbe y chapeo en los edificios 142, 144, 145, 147 así como en el Basamento Oeste. En el segundo implicó reintegro de piedras de embono que habían sufrido desprendimiento parcial en el Edificio 142. Por último, en el Edificio 134 se aplicó agua de cal para buscar la hidratación de sus muros. el Edificio 90 de la Plaza B se efectuaron trabajos de limpieza de maleza. Asimismo, se verificó que no presentara grietas ni desprendimiento de piedras para su oportuna e inmediata atención. En total se abarcaron 5269m².

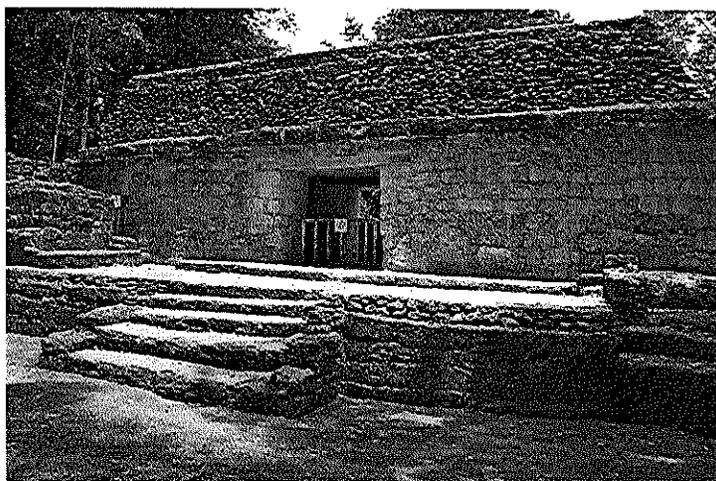
Foto 6. Edificio 375, Acrópolis Sur, Yaxha

3. En la Acrópolis Sur se orientaron los trabajos hacia limpieza de maleza, desyerbe y chapeo en su área circundante, así como aplicación de agua de cal para hidratación de sus muros con estuco, con lo que se busca que mantenga un adecuado estado de conservación y prevenir cualquier eventual daño que pudiera producirse. Así, se abarcaron 2100 m².

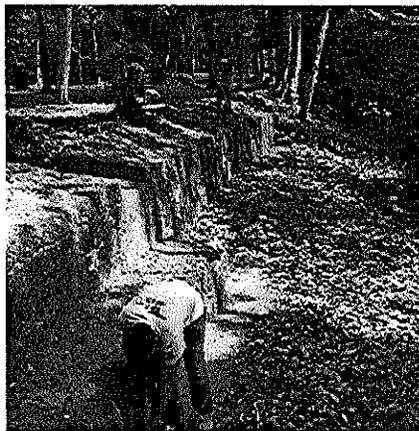
Foto 7. Parapeto Este, Calzada Blom, Yaxha

4. En los parapetos este y oeste de la Calzada Blom se realizó limpieza y barrido de maleza y hojas que tienden a acumularse a causa de la abundante vegetación existente en tal lugar. Asimismo, se realizó una verificación de su estado de conservación a fin de detectar cualquier tipo de desprendimiento que pudiera ocurrir. De esta cuenta, se abarcaron 988 m².

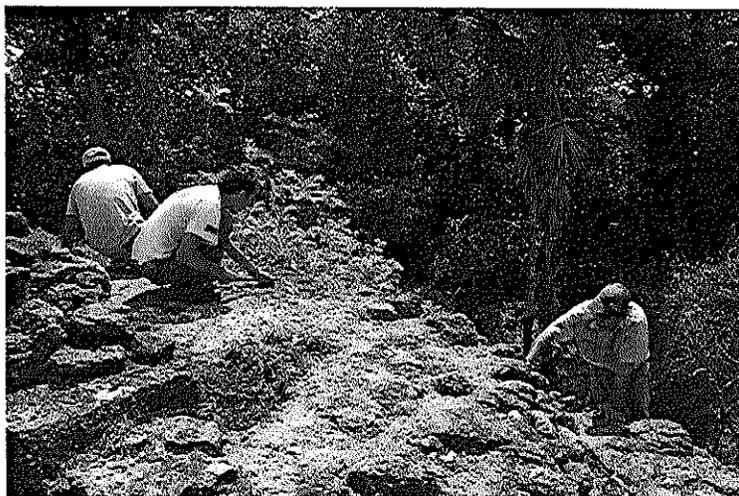
5. En el Grupo Maler se ejecutaron actividades de limpieza, desyerbe y barrido de basura orgánica en los edificios 1 y 4. En este último, también se reintegraron piedras de embono y sellaron agujeros que habían surgido en el piso de uno de sus cuerpos. En total se abarcaron 3183 m².

Foto 8. Desyerbe en el Edificio 4, Grupo Maler, Yaxha

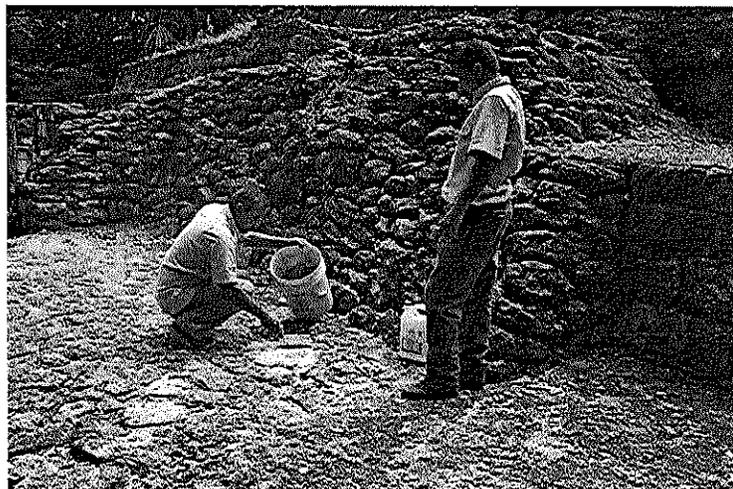
Foto 9. Aplicación de mezcla durante reintegro de piedras, Edificio 4, Grupo Maler, Yaxha

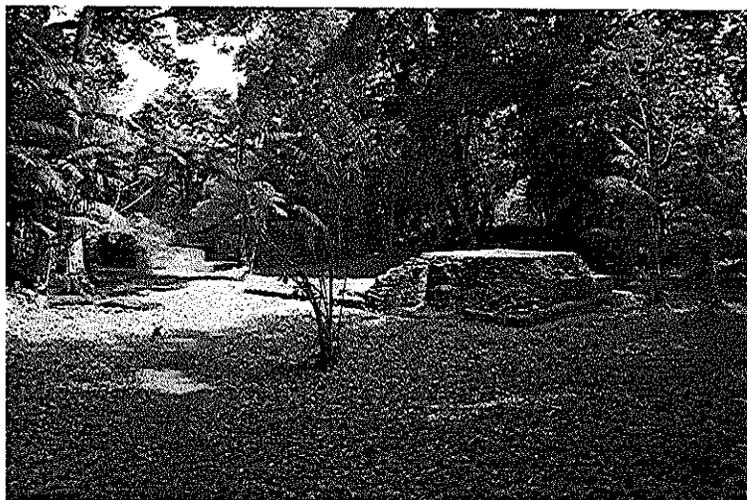
Foto 10. Grupo Residencial Oeste, Yaxha

6. En el Grupo Residencial Oeste se efectuó limpieza de maleza y barrido de basura orgánica, previniendo así la acumulación que pusiera en peligro. En total se abarcaron 1280m².

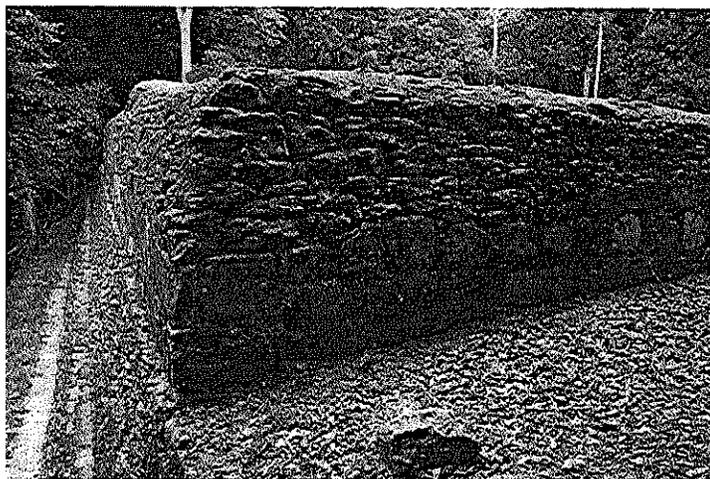
7. En la Plaza A se han realizado actividades de limpieza, desyerbe y chapeo en el área de plaza, así como en los edificios 260 y 261, donde estaba surgiendo incluso en los muros. En total se abarcaron 2080 m².

Foto 11. Edificio 260, muros norte y oeste, Plaza A, Yaxha

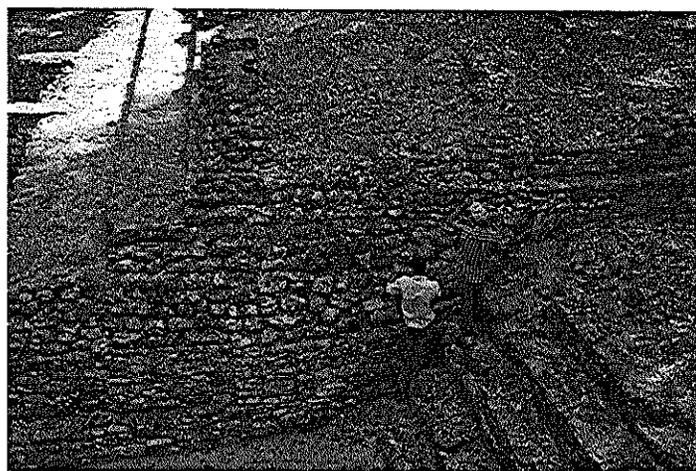
Foto 13. Edificio D, Topoxte

8. En el sitio arqueológico Topoxte se procedió a realizar, por un lado, chapeo, limpieza de basura orgánica y desyerbe, en los edificios C, D y E, así como en el área de plaza. Dado que han comenzado las lluvias, la maleza tiende a brotar y dispersarse, así como la microflora. En el caso del Edificio C también se llevó a cabo una limpieza del muro. En total se abarcaron 1552 m².
