Guatemala, 31 de agosto 2016.
Informe 08-2016

De la manera más atenta me dirijo a usted con el propósito de presentarle mi informe de actividades mensuales conforme a lo estipulado en el **Contrato Administrativo por servicios Técnico Profesionales Número 8-2016**, aprobado mediante Acuerdo Ministerial Número 24-2016, correspondiente al mes de agosto del presente año, y para el cobro de mis honorarios estoy presentando la **factura Serie B número correlativo 000076**.

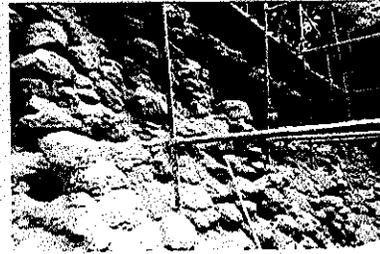
4. Se supervisaron los trabajos de restauración en el edificio B-24 en donde se realizaron las siguientes actividades:

- Se trabajó 40 m² de muro en el área liberada en la fachada sur del cuerpo que sustenta los relieves, para lo que fue necesario recuperar aproximadamente 40 m³ del talud, trabajo hecho con piedra y mezcla hecha a base de cal.

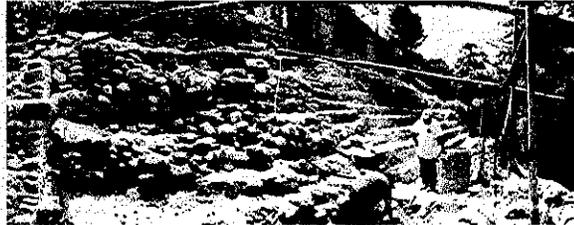
6. se supervisaron los trabajos de restauración en el edificio B-18 del sitio arqueológico Naranjo en donde se restauraron 30 m² entre escalinatas y cuerpos liberados en la fachada este para lo que se utilizó piedra y mezcla hecha a base de cal.
